CEMENTBULLETIN

OKTOBER 1969

Zementhautablösung

Verlust der Zementhaut als Schaden bei Sichtbeton. Ursachen und Verhütung der Zementhautablösung. Haftung zwischen Schalung und Beton, oberflächlich geschädigter Zementstein, vorzeitiges Ablösen.

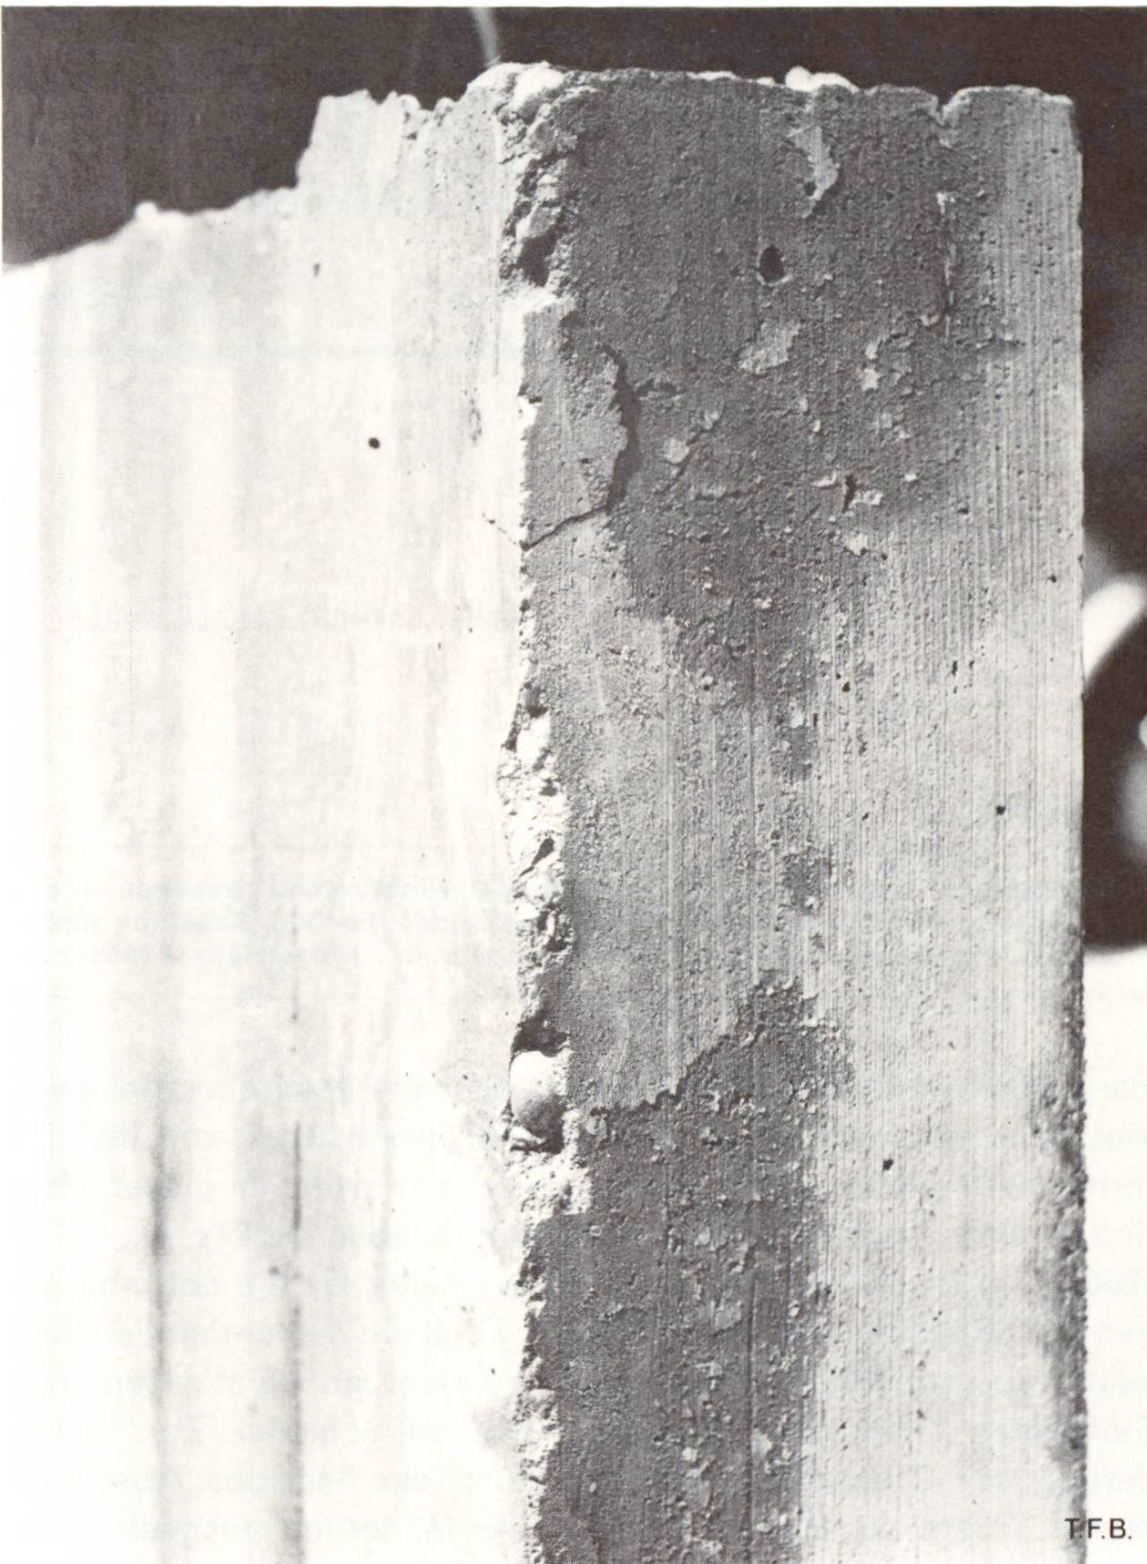
Abb. 1 Nahaufnahme einer typischen Zementhautablösung. Das Schalungsbrett der Stirnseite wurde durch die quellenden Bretter der Frontseite frühzeitig weggedrückt. Man beachte auch die aus diesem Grunde beschädigte Kante. Schematische Darstellung des Vorganges s. Abb. 2

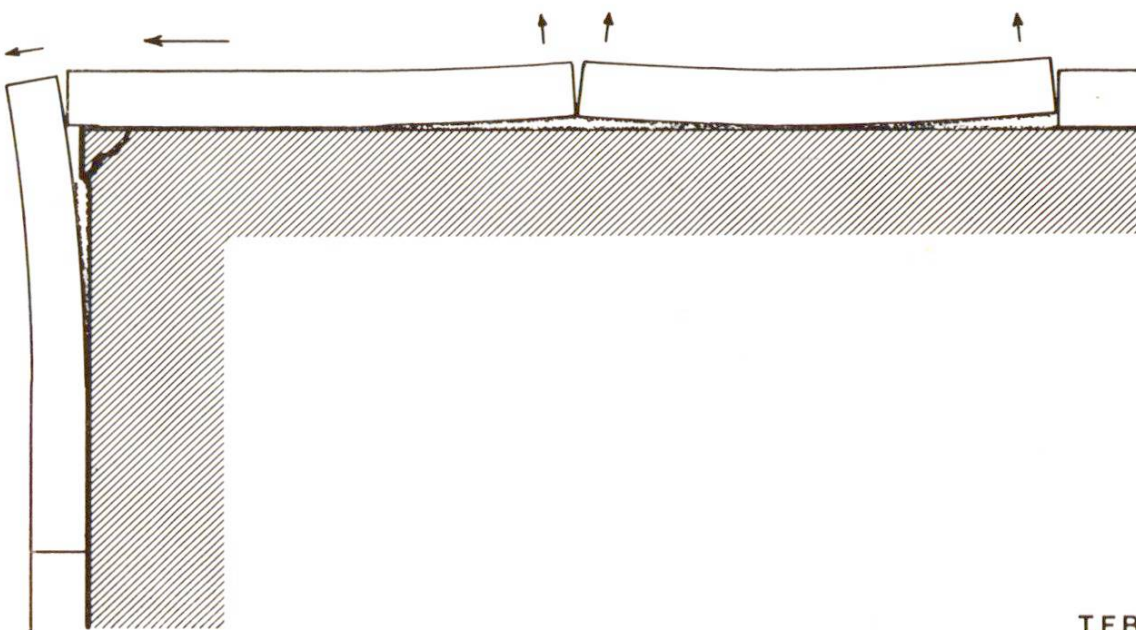
Abb. 2 Möglichkeiten der vorzeitigen Ablösung infolge quellendem Schalungsholz.

Dieser Vorgang tritt ebenfalls bei noch ungenügend verfestigtem Zementstein auf. Wenn sich in diesem Zustand die Schalung vom Beton abhebt, so bleibt eine dünne Zementleimschicht unvermeidlich an der Schalungsfläche kleben. Die Bewegung erfolgt gewaltsam beim Quellen des Holzes oder bei schlechtgebundener, unter zunehmendem Druck nachgebender Schalung. Seltener ist die Erscheinung als Folge von Schrumpfen, Fröhschwinden oder Temperaturverkürzung. Man bedenkt aber, dass schon verhältnismässig geringe Verschiebungen wirksam sind. Abhilfe schafft man auch in diesem Falle mit **stabiler Schalung** und bei Holzschalung durch vorausgehendes **Sättigen des Holzes mit Wasser**.

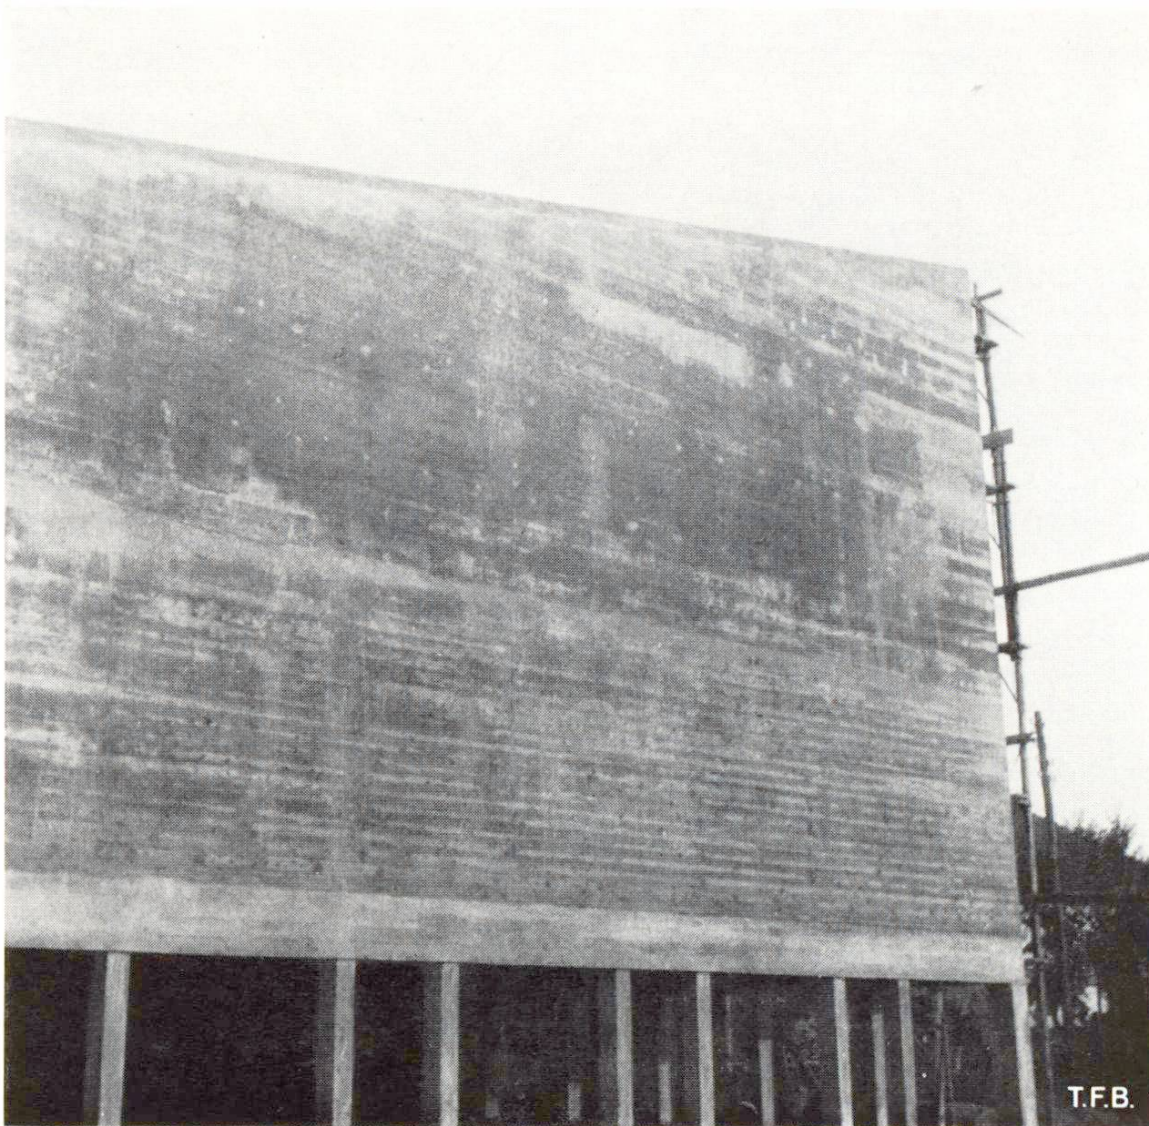
Abb. 3 Eine grosse, zusammenhängende Sichtbetonfläche bietet besondere Schwierigkeiten. Diese hier ist missraten wegen Zementhautablösung infolge «Schüsseln» der Schalungsbretter (Abb. 2, Mitte) und im oberen Teil infolge chemischer Beeinträchtigung der Betonoberfläche durch vergilbtes Schalungsholz. Die Schalung stand zu lange offen, wurde ungenügend vorbehandelt und vor dem Betonieren nicht genässt.

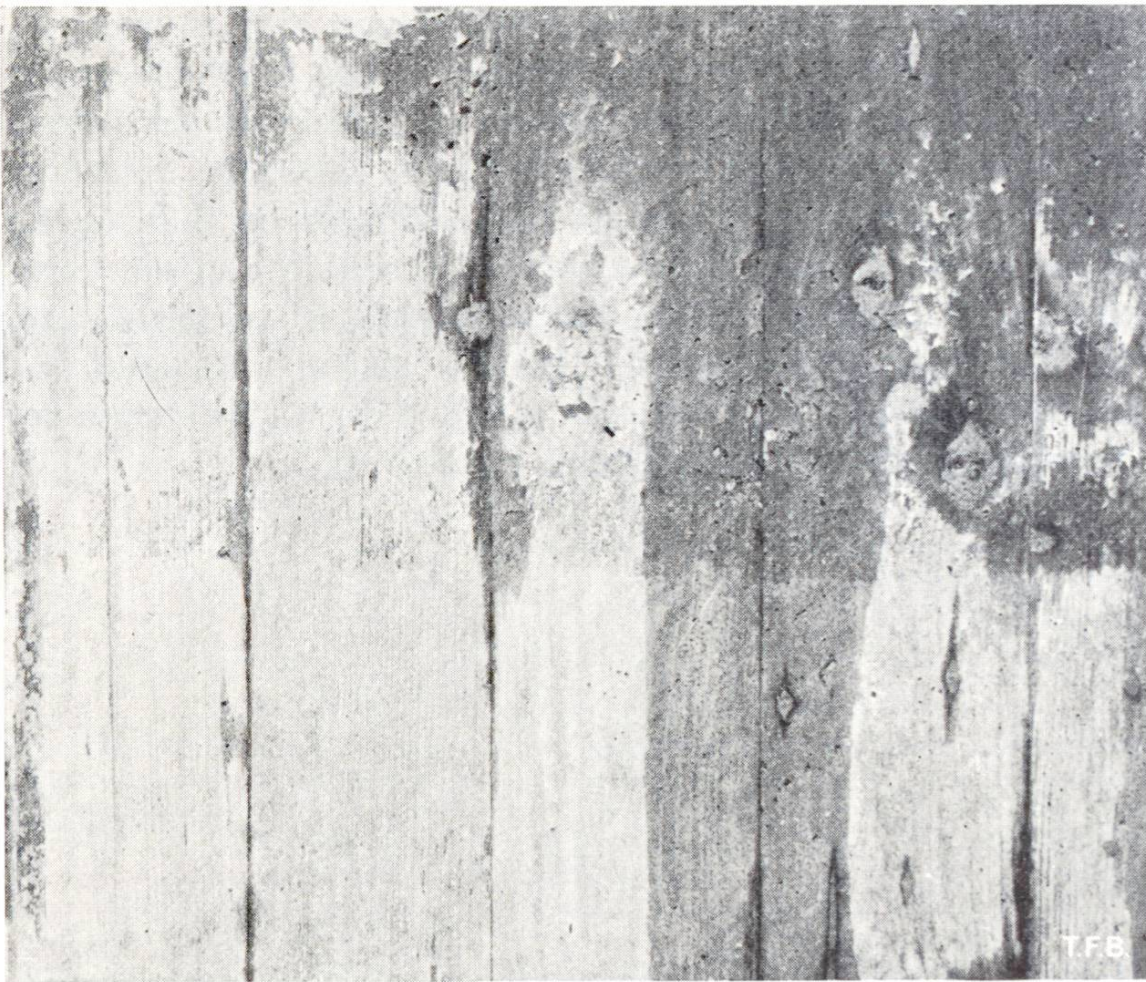
Abb. 4 Zementhautablösung infolge «Schüsseln» der Schalungsbretter (3. und 4. Brett von links, schematische Darstellung des Vorganges: Abb. 2, Mitte). Im oberen Teil erkennt man Zementhautablösung als Folge einer geringen Verschiebung gegenüber der Schalungsfläche wegen sich setzendem Beton (unstabile Schalung)

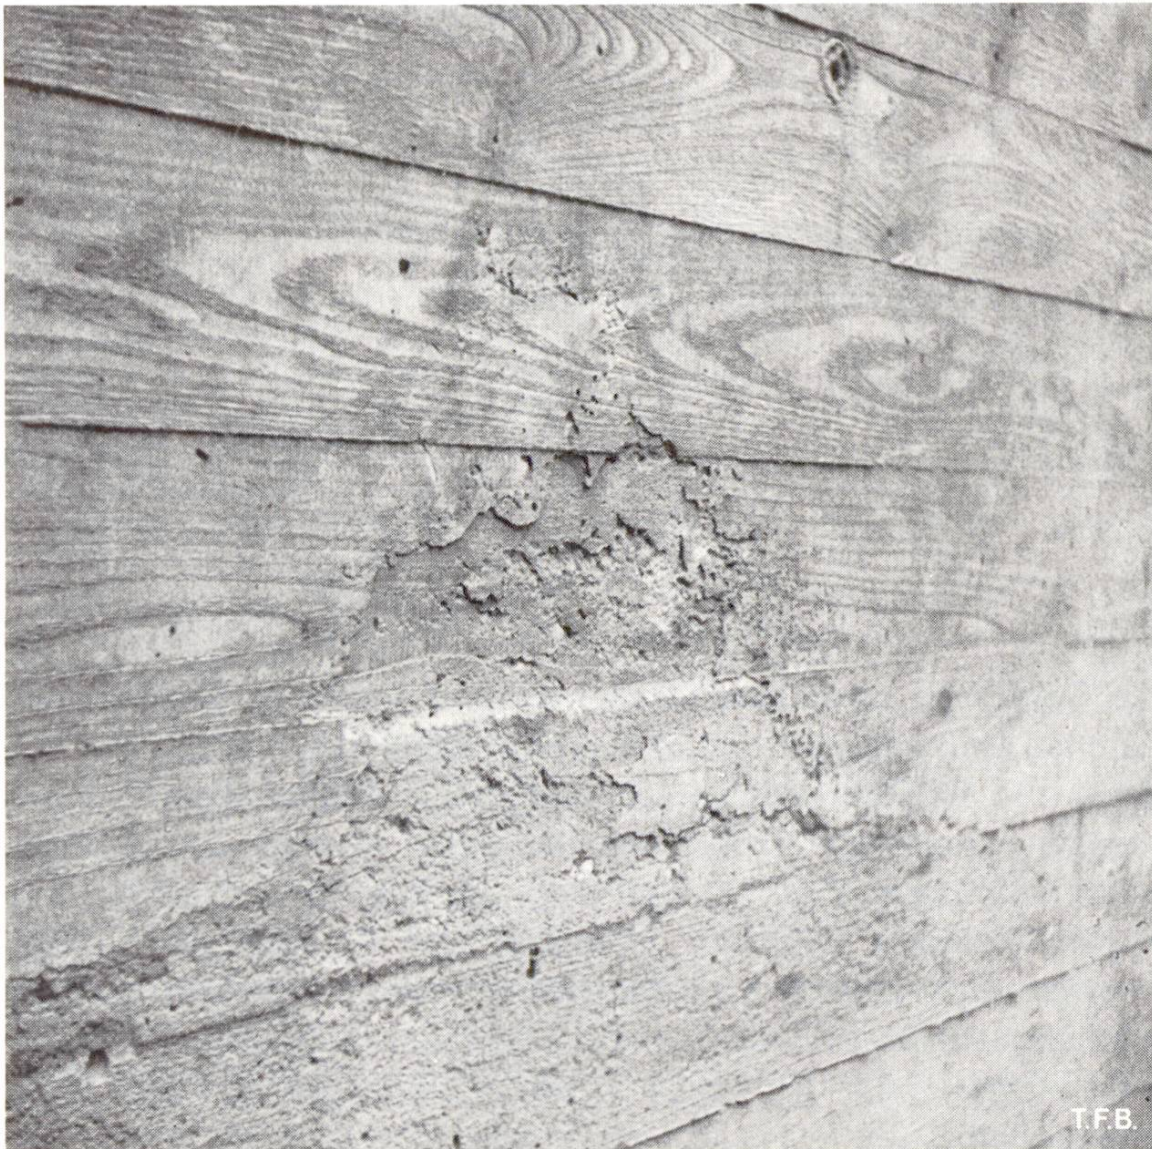
Abb. 5 Massive Zementhautablösung durch Wegdrücken der Schalung beim Einbringen und Verdichten der überliegenden Schicht (unstable Schalung, evtl. untere Schicht schlecht verdichtet).

6 Ursachen zu solchen reibenden Bewegungen gibt es mehr als genug. Es sind dies fehlerhafter Vibratoreinsatz, Erschütterungen beim Einbringen nachfolgender Schichten, Setzungen des Betons unter Druck oder bei nachgebender oder undichter Schalung, Quellen des Schalungsholzes u.a. Man vermeidet die Schädigung insbesondere mit stabiler und dichter Schalung und mit sorgfältiger und geplanter Betonierarbeit. Wichtig ist beispielsweise, das Einbringen so zu regeln, dass der zeitliche Abstand von Schicht zu Schicht nicht zu gross wird und die Nachvibration der vorgängigen Schicht noch mühelos möglich ist.

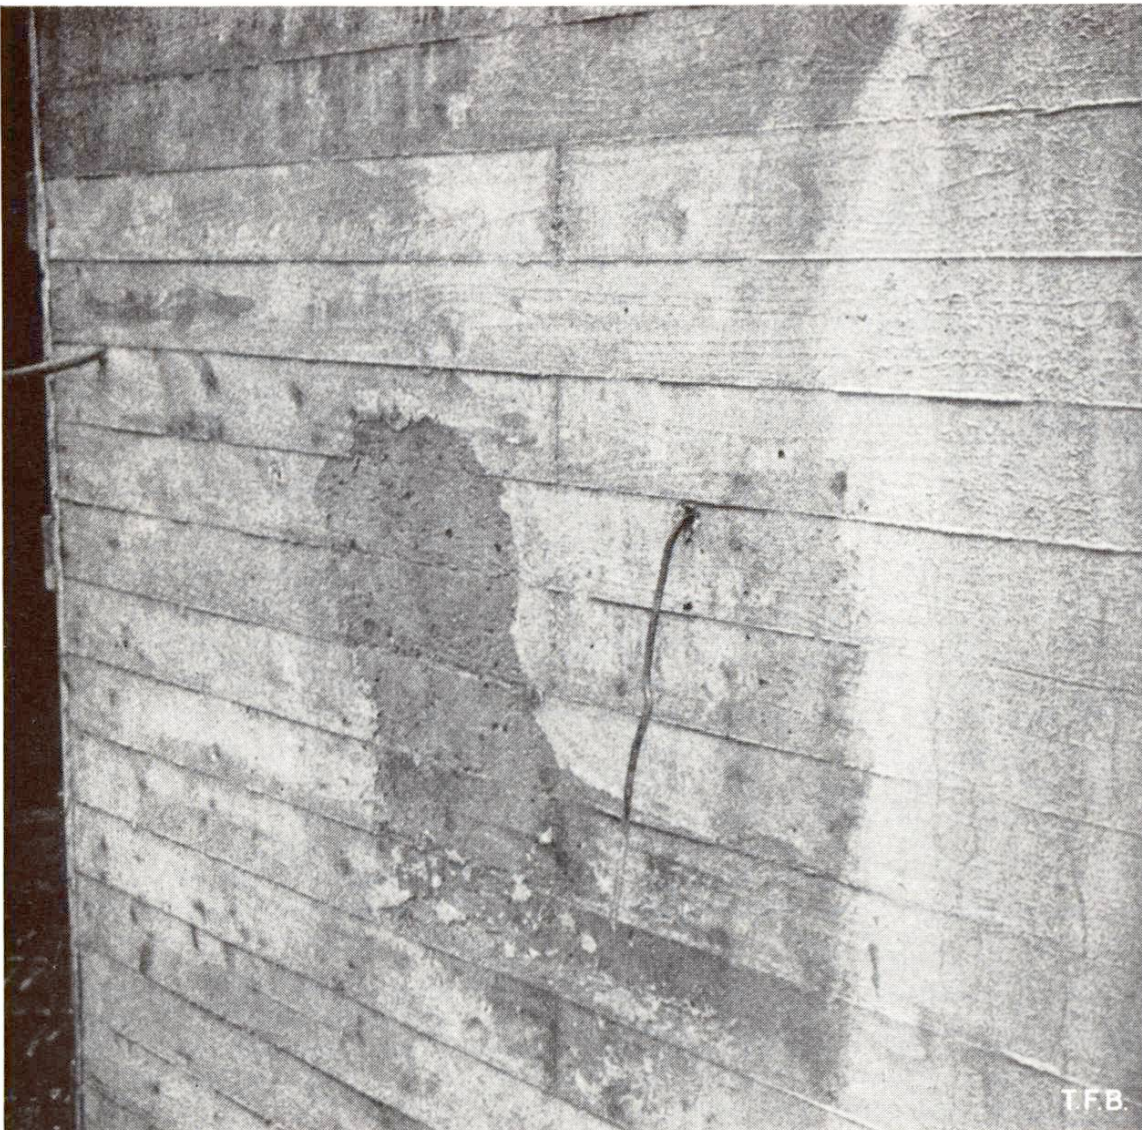
Abb. 6 Starke Zementhautablösung infolge Vibratorwirkung in einer schon zu stark verfestigten Schicht.

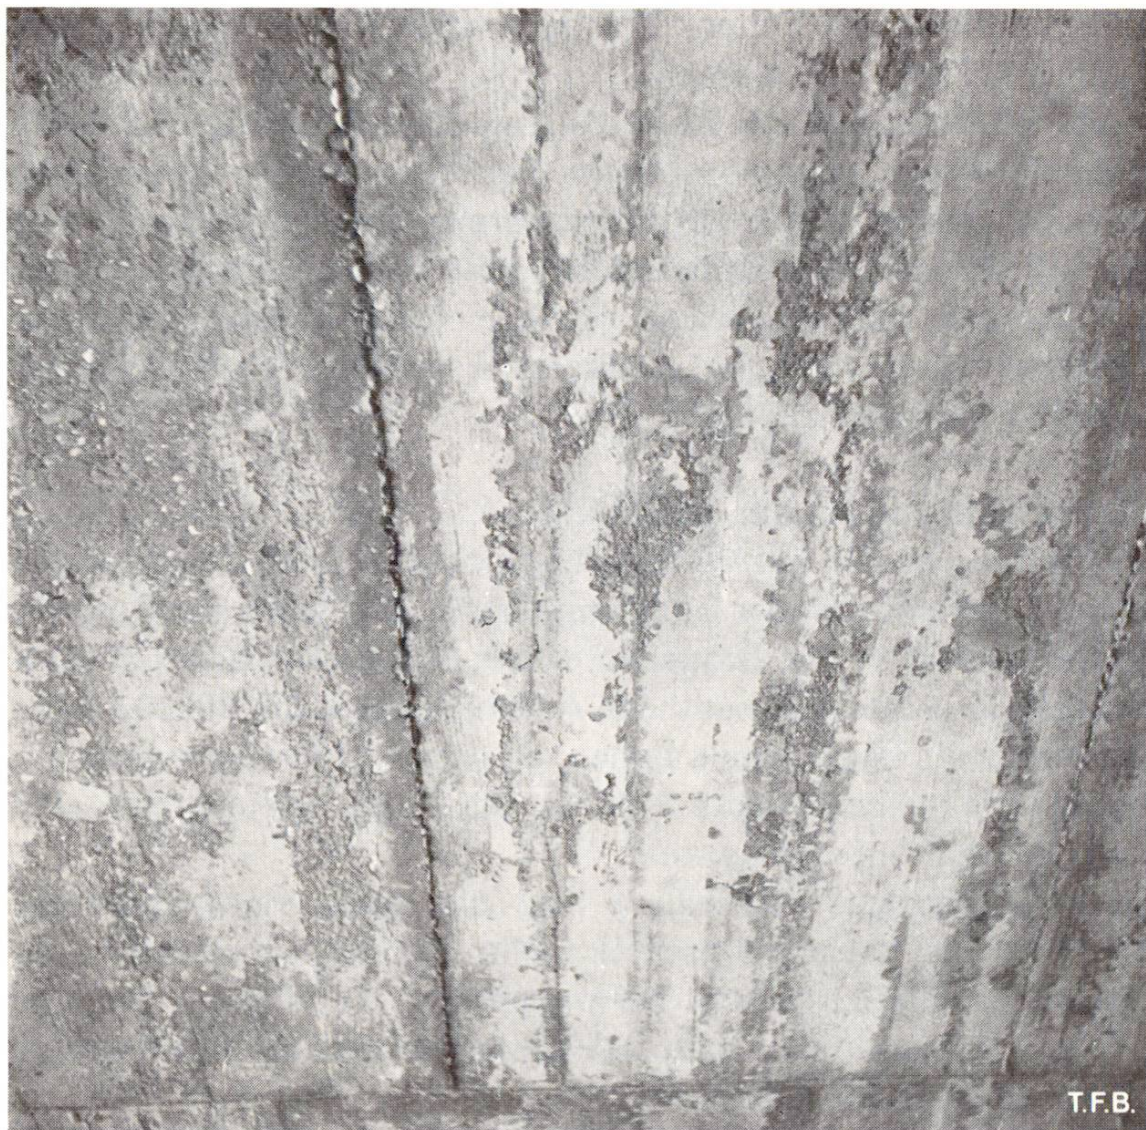
Abb. 7 Starke Zementhautablösung an der Untersicht einer Decke infolge Schwächung des Zementsteins bei Wasseranreicherung (Entmischung zwischen Zement und Wasser an der Schalungsfläche).
