# CEMENTBULLETIN

OKTOBER 1972

## Einige Alterungserscheinungen an Beton

**Liste möglicher Ursachen. Besprechung von drei mit Fotos vorgestellten Beispielen.**

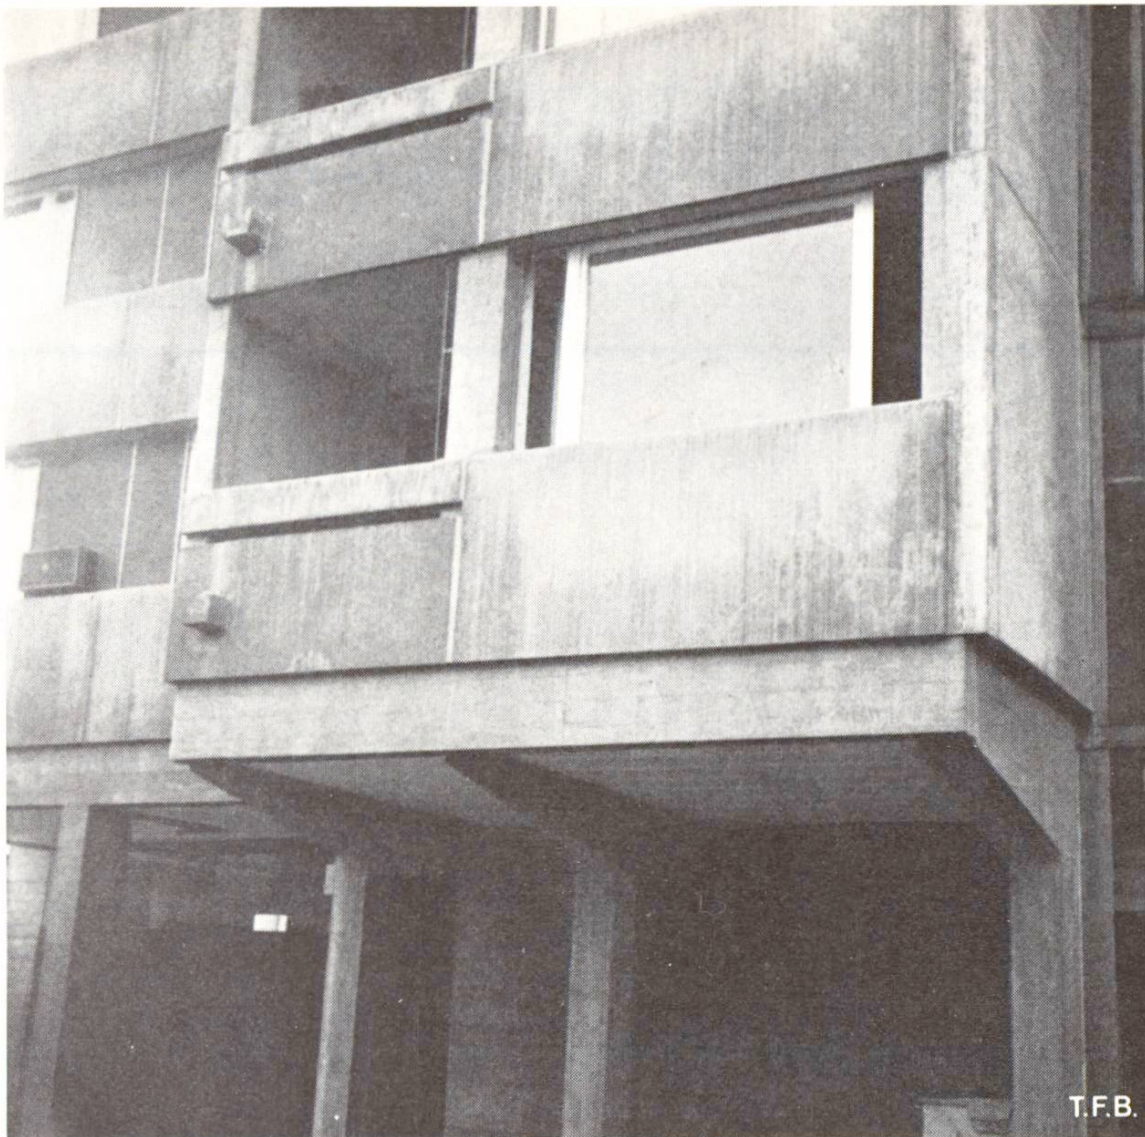
Abb. 1 Brüstungsplatten mit verschiedener charakteristischer Verteilung des Grautones.

Abb. 1 zeigt vorgefertigte Betonelemente mit Besenstrichstruktur, und zwar zwei kleinere am offenen Balkon und ein grösseres als Fensterbrüstung. Trotz gleicher Witterungsexposition während 5 Jahren hat jedes der drei Elemente eine andere charakteristische Farbverteilung angenommen.

Element I, kleine, obere Balkonbrüstung, zeigt im ganzen helleres Aussehen. Im einzelnen bestehen aber abwechselnd hellere oder dunklere Streifen senkrecht gerichtet wie die Rillen des Besenstriches.

Element II, grössere, untere Balkonbrüstung, ist fast einheitlich dunkel gefärbt. Es sind nur wenige helle Senkrechtstreifen zu erkennen, speziell im Bereich der Wasserspeier.

Element III, die Fensterbrüstung, fällt durch die auffällige Verteilung der Grautönung auf. Die unteren und seitlichen Abschnitte sind, im Gegensatz zur übrigen Fläche, einheitlich dunkel gefärbt.

Im ersten Beispiel ist d) als Hauptursache für die entstandenen Farbkontraste anzusehen. Die **Verschmutzung** durch feine Staubteile der Atmosphäre ist an feuchten Stellen naturgemäss stärker. In dieser Beziehung erkennt man, dass das leichte Element I jeweils rascher trocken ist als das schwerere Element II und dass der helle Flächenabschnitt von Element III jeweils wärmer und deshalb weniger feucht ist. Ferner ist bei den Wasserspeiern deutliche Abwaschwirkung (Ursache e) zu erkennen. Dies ist auch der Grund, weshalb Ursache c) (Bewuchs) hier weniger in Frage kommt. Wäre der Wasserspeier aus Metall, so würde in seinem Bereich jeglicher Bewuchs unterbunden, und es entstünde eine ähnliche Zeichnung. Wasser, das mit blanken Metallen in Berührung stand, unterbindet Algen- und Pilzbewuchs. Ursache a) (Kalkausblühung) kommt nur bei Alterungsprozessen innerhalb Wochen- oder Monatsfrist in Frage, und Ursache b) (Kalkauflösung) würde von oben nach unten durchgehende Rinnspurenzeichnungen hinterlassen.

Diese drei Beispiele zeigen einen fast alltäglichen Ausschnitt aus der Vielfalt der Alterungserscheinungen an Betonoberflächen. Die Erscheinungen könnten allenfalls als ästhetische Mängel angesehen werden. Die meisten von ihnen sind mit gezielten Massnahmen vermeidbar. Fall 1 etwa durch konstruktive Massnahmen, Fall 2 bei Verwendung von Platten mit rauher oder strukturierter Oberfläche und Fall 3 mit Schalungsholz, das gleichmässiger beschaffen ist.

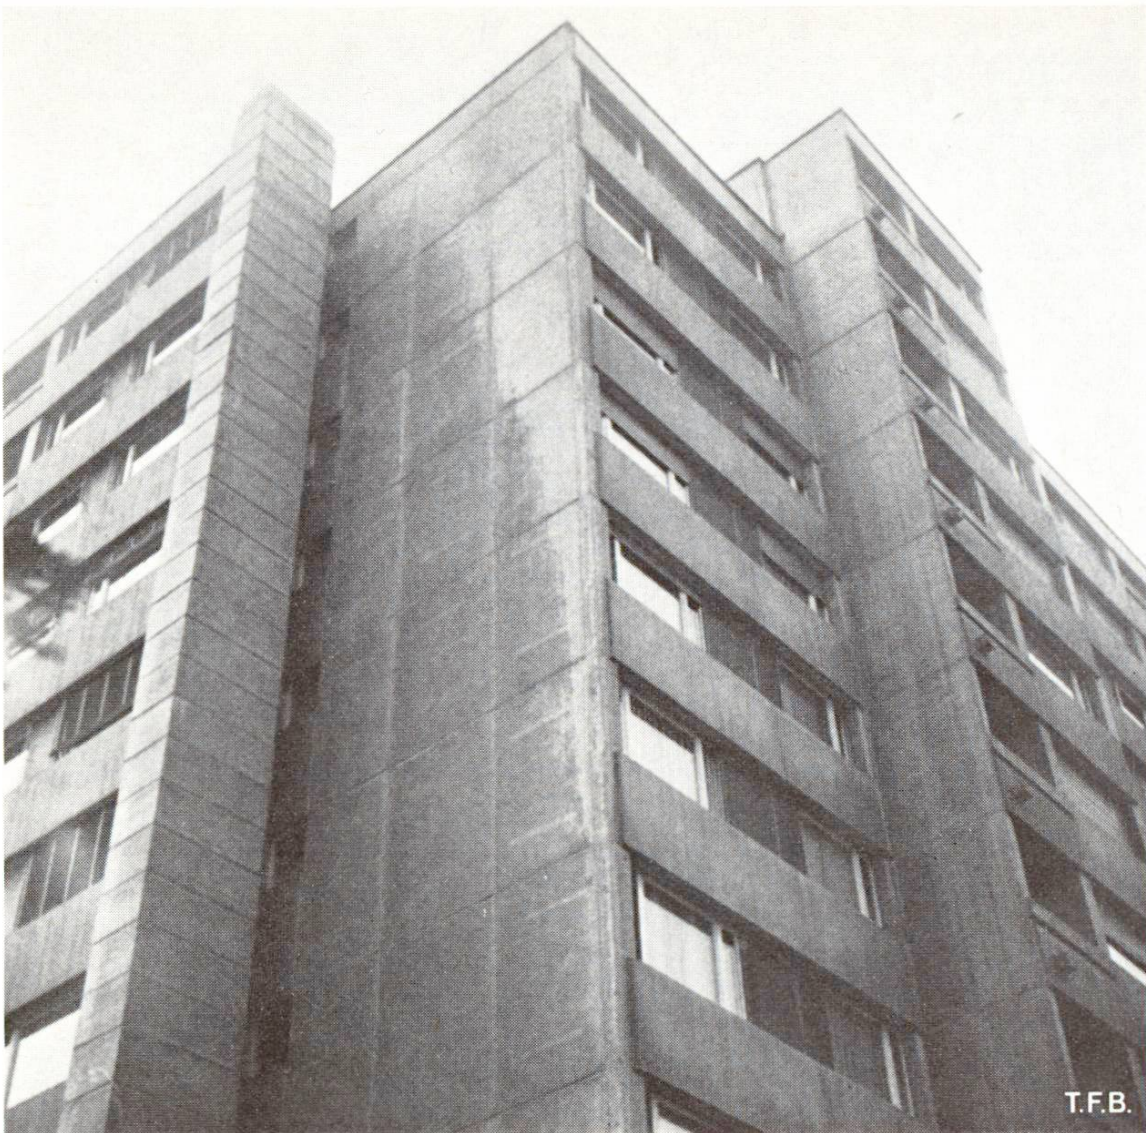
Abb. 2 zeigt einen einspringenden Fassadenteil eines Hochhauses, der mit grösseren glatten Betonplatten belegt ist. Man erkennt eine allgemein hellere Färbung offensichtlich in der dem Regen vermehrt ausgesetzten Zone. Ferner sind an einzelnen Platten je zwei helle Striche festzustellen, verursacht durch Holzlatten, die bei der Lagerung nach der Fabrikation zwischengelegt worden sind.

Dieser grossflächige Graukontrast ist auf Ursache e) (Abwascheffekt) zurückzuführen. Der Schlagregen, der die äussere und obere Seite der Fassade bestreicht, wäscht Verschmutzungen, die sich aus der Atmosphäre niederschlagen, fortwährend ab. Eine sehr eindeutig bevorzugte Regenwindrichtung verursacht eine recht scharfe Begrenzung der verschieden gefärbten Flächenabschnitte. Die «Holzlattenzeichnung» ist vermutlich die Folge des Umstandes, dass in diesen Bereichen eine höhere Porendichtigkeit besteht und deshalb weniger Feuchtigkeit und Staubpartikel aufgenommen werden.

Abb. 2 Fassadenteil mit sichtbarem Einfluss von Schlagregen.

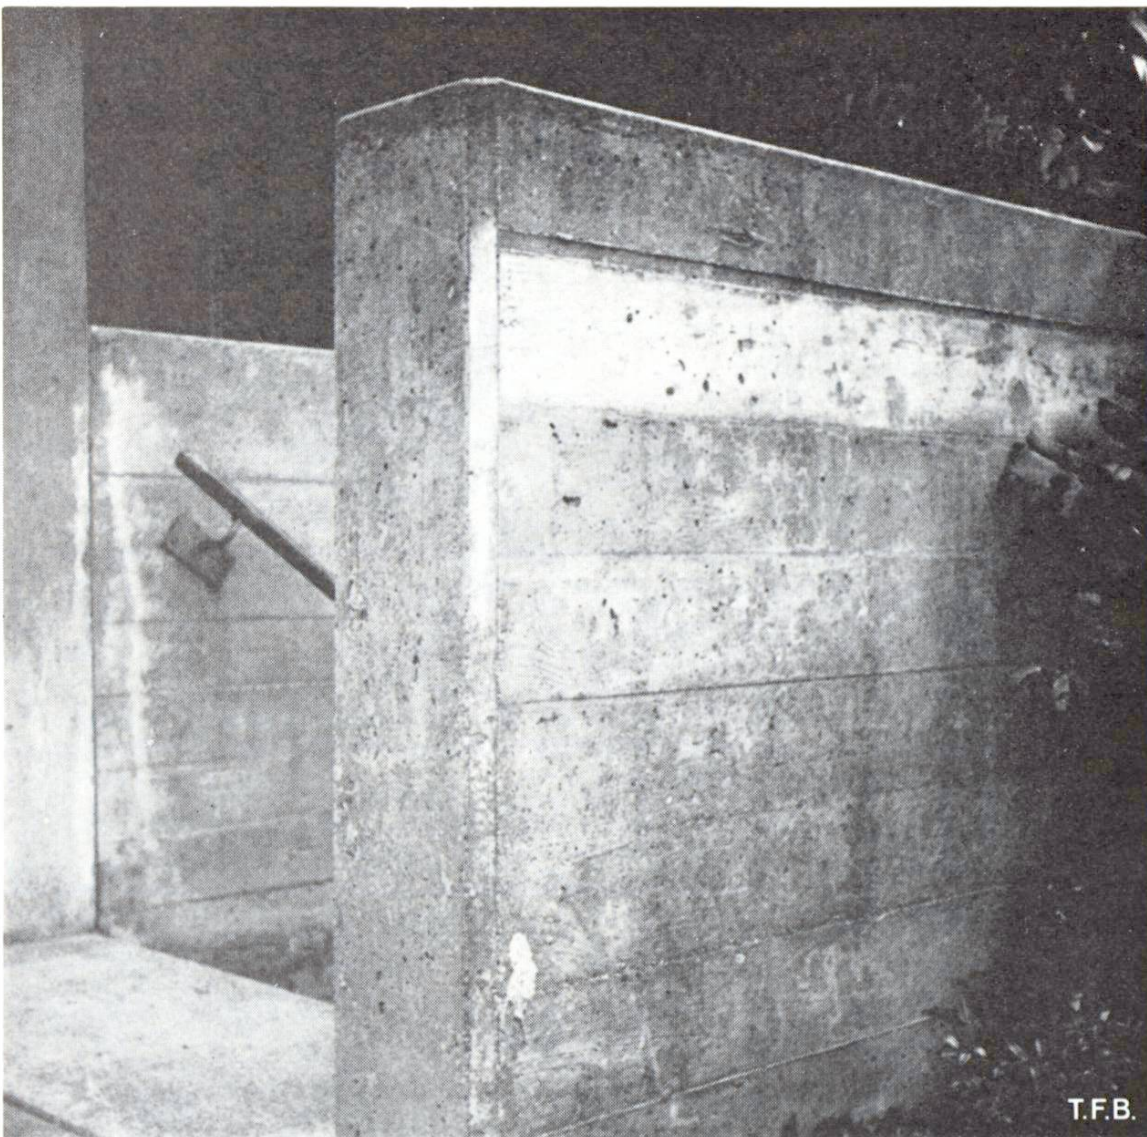
Abb. 3 zeigt eine kleine Abschränkungsmauer, die vor etwa 6 Jahren als Ortsbeton in Bretterschalung erstellt worden ist. Ein Schalungsbrett zeichnet sich ungewöhnlich hell ab, wie auch ein kurzer Abschnitt der Dreieckleiste.

Die Ursache dieses Unterschiedes ist unter c) angeführt und besteht in einem starken Algenbewuchs an den dunkel zeichnenden Flächen. Eine poröse, wenig geschlossene Betonoberfläche hat an diesen Stellen die pflanzliche Besiedelung gefördert. Das hell abzeichnende Schalungsbrett hinterliess im Gegensatz zu den anderen einen sehr dichtgeschlossenen, glatten Beton, der wenig Feuchtigkeit aufnehmen und zurückhalten konnte. Offenbar war dieses Holz selber sehr dicht und glatt. Das vierte Brett von oben hinterlässt im gleichen Sinne die etwas helleren Abzeichnungen des dichten und härteren Spätholzes der Jahrringe. Ein Anzeichen für pflanzlichen Bewuchs sind auch die geschlängelten hellen Spuren, welche von weidenden Schnecken herrühren.

Abb. 3 Alterungserscheinungen an einer kleinen Mauer aus Ortsbeton.
