**Artikel:** 25 Jahre Kabelfehlerstatistik [Schluss]= Vingt-cinq ans de statistique des défauts de câbles [fin]

**Autor:** Hadorn, E. / Hainfeld, R.

## 25 Jahre Kabelfehlerstatistik

## Vingt-cinq ans de statistique des défauts de câbles

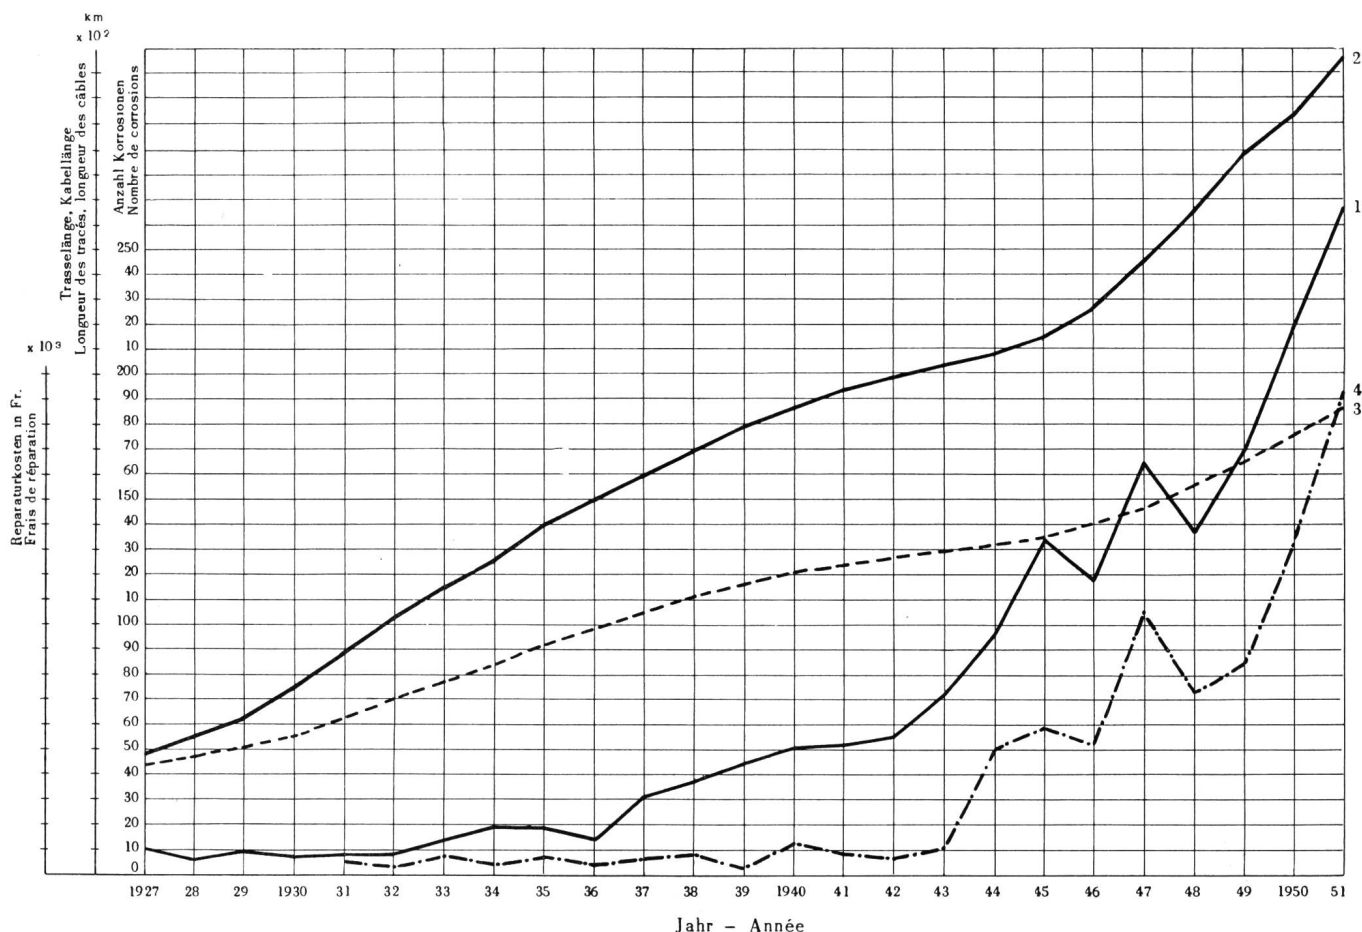
Fig. 19. Kabelfehler, verursacht durch Korrosion. Kabellängen und Reparaturkosten in den Jahren 1927...1951  
Défauts de câble dus à la corrosion. Longueurs des câbles et frais de réparation durant la période 1927...1951

Die Summe der Korrosionsschäden stieg nach 5 Jahren von 10 auf 40; nach 10 Jahren auf 110; nach 15 Jahren auf 324 Fälle; nach 20 Jahren auf 796 und nach 25 Jahren auf total 1747. Genauerer Aufschluss gibt die Figur 19, wo, ausser der Zahl der Korrosionsschäden, auch die ausgelegten Kabellängen, die Trasselängen sowie die Höhe der Reparaturkosten als Funktion der Zeit aufgetragen sind.

Von grossem wirtschaftlichem Interesse sind die Kosten für die Reparatur der Korrosionsschäden. Diese sind in Figur 19 aufgetragen. Im Jahr 1926 betrugen sie Fr. 1920.—, 1936 Fr. 5000.—, 1946 Fr. 52 737.— und im Jahr 1951 Fr. 195 940.—. Das sind 0,22% der Unterhaltskosten (ohne Korrosionsschädenbehebung) für Kabelanlagen im Jahr 1926, 0,79% derjenigen von 1936, 5,05% im Jahr 1946 und 13,75% derjenigen im Jahr 1951, wobei allerdings zu berücksichtigen ist, dass durch die starke Bautätigkeit in den Nachkriegsjahren der Unterhalt etwas zurückgestellt werden musste. In diesen Zahlen sind die Beträge für Gesprächsausfall und Wertverminderung der Anlagen nicht inbegriffen.

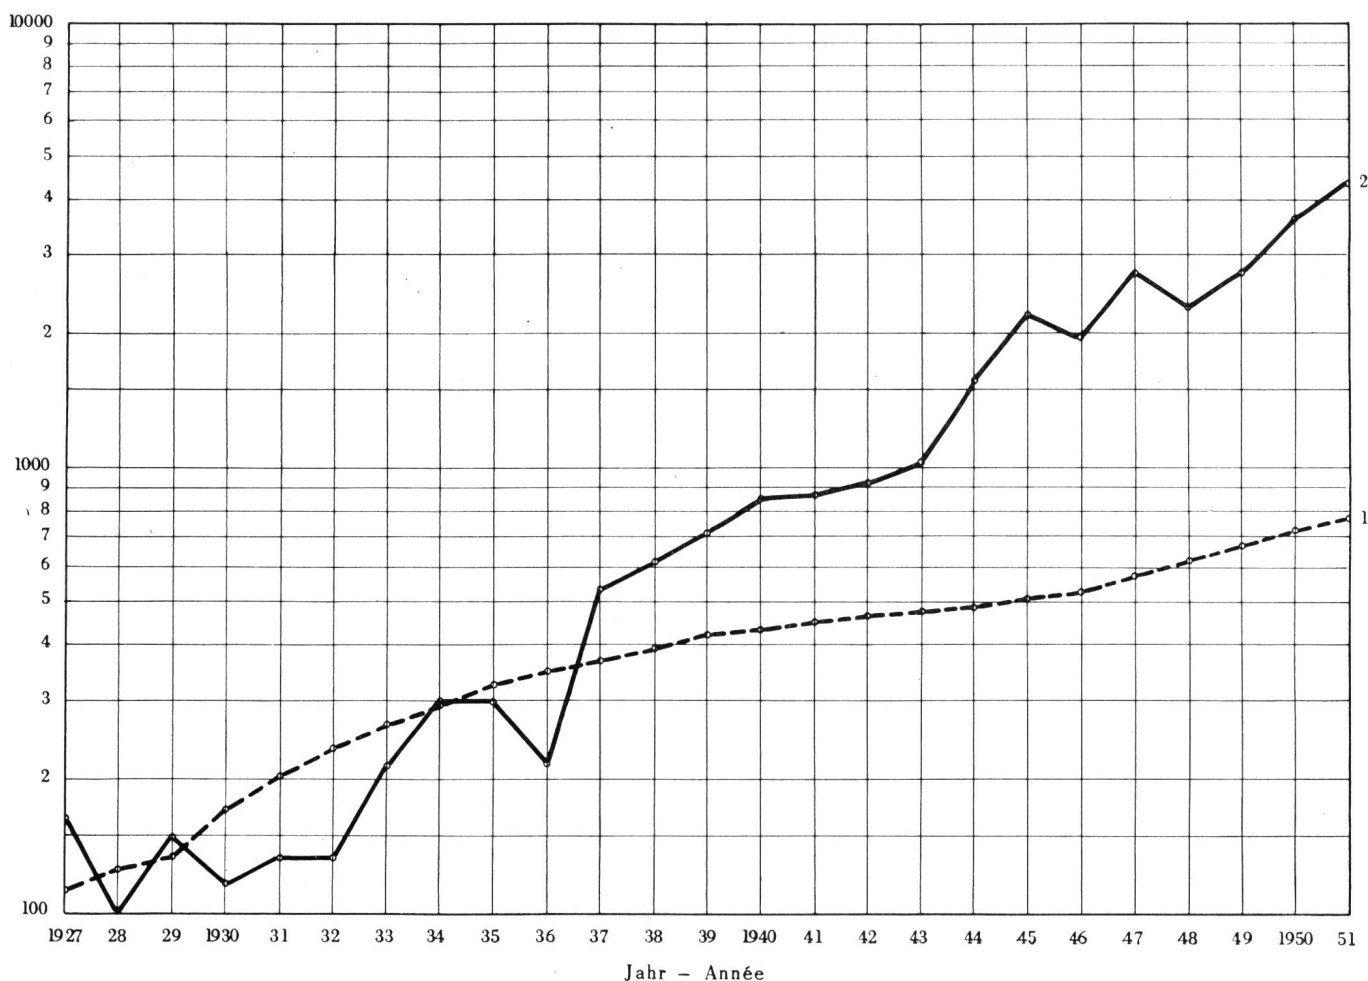
Fig. 20. Relative Zunahme der Kabelfehler durch Korrosion – Augmentation relative du nombre des défauts causés par la corrosion

Die Zahl der durch Korrosion verursachten Kabelfehler steigt rasch an. Die Kurven in Figur 20 zeigen deutlich die relative Zunahme im Vergleich zur ausgelegten Kabellänge. In der Darstellung haben wir die entsprechenden Werte bis Ende 1926 mit 100% eingesetzt. In der gleichen Zeit, in der die Kabellänge 7,65mal grösser geworden ist, ist die Zahl der Kabelfehler auf den 44,3fachen Wert gestiegen.

Les défauts de câbles causés par la corrosion augmentent rapidement. Les courbes de la figure 20 montrent clairement l'augmentation relative par rapport à la longueur des câbles posés. Les chiffres

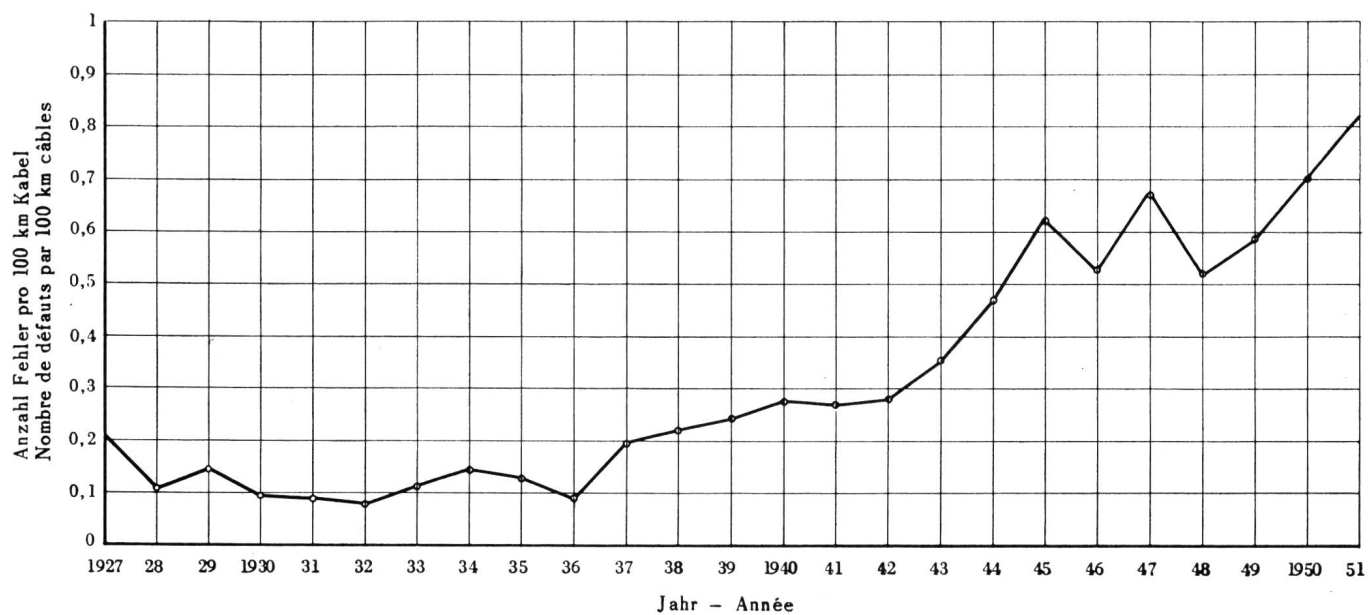
Fig. 21. Zunahme der Korrosionsschäden je 100 km Kabellänge  
Augmentation du nombre des défauts dus à la corrosion par 100 km de longueur de câble

Les courbes de la figure 21 montrent l'augmentation du nombre des défauts par 100 km de câble. Alors qu'il est resté à peu près le même entre 1927

14 Jahren stark an. Bald wird die Grenze von 1 Fehler je 100 km Kabellänge überschritten sein.

et 1937, il s'est fortement accru au cours des 14 dernières années. La proportion de 1 défaut par 100 km de longueur de câble sera bientôt dépassée.

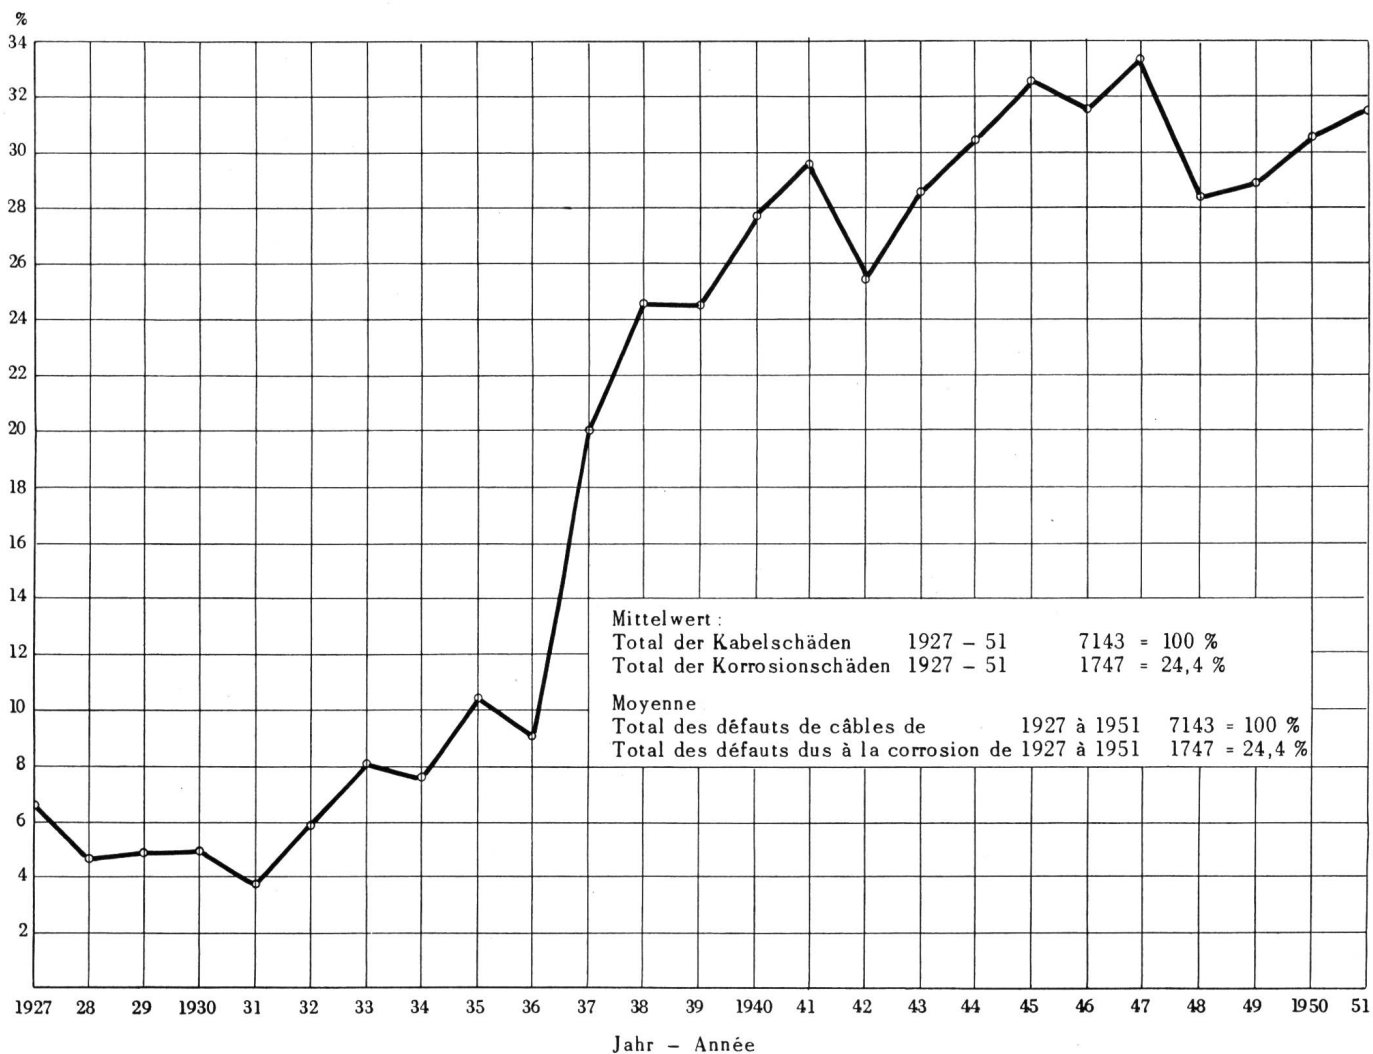
Fig. 22. Zunahme der Korrosionsschäden in Prozenten der Gesamtzahl der Schäden pro Jahr  
Augmentation du nombre des défauts dus à la corrosion en pour-cent du nombre annuel total des défauts

Die Figur 22 zeigt die Zunahme des prozentualen Anteils der Korrosionsfehler an der Gesamtzahl der Kabelfehler. Von allen auftretenden Schadenfällen waren in den letzten zehn Jahren etwa 30 % auf Korrosionen zurückzuführen. Diese Zahl wird sich in nächster Zeit eher noch vergrößern, da, wie im folgenden noch gezeigt wird, die Phenolkorrosionen sehr stark ansteigen. Der arithmetische Mittelwert über die Zeitdauer von 25 Jahren beträgt 24,4 %.

A la figure 22, les courbes montrent comment la proportion des défauts dus à la corrosion a augmenté par rapport au nombre total des défauts. De l'ensemble des détériorations signalées pendant les dix dernières années, 30 % étaient imputables à la corrosion. Ce chiffre aura plutôt tendance à augmenter, car, comme nous le démontrons plus loin, les corrosions par l'effet du phénol suivent une courbe fortement ascendante. La moyenne arithmétique pour la période de vingt-cinq ans considérée est de 24,4 %.

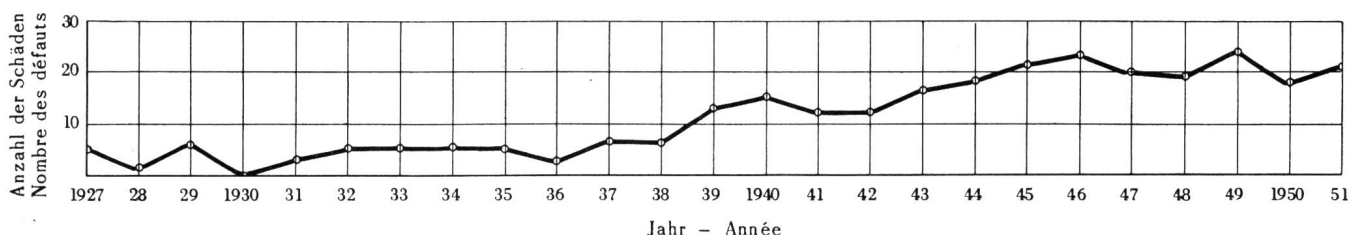
Fig. 23. Rein chemische Korrosion (ohne Phenolkorrosion)  
Corrosion purement chimique (sans la corrosion par l'effet du phénol)

Figur 23 veranschaulicht die Zahl der durch rein chemische Korrosion verursachten Fehler, d. h. ohne die als Phenolkorrosion bezeichneten. Diese Korrosionsart gibt zu keinen Befürchtungen Anlass, da sie sich in ihrer Jahressumme ziemlich konstant verhält und im gesamten nur wenig Schäden verursacht.

La figure 23 indique le nombre des défauts dus à la corrosion purement chimique, c'est-à-dire sans les défauts considérés comme étant dus à l'effet du phénol. Ce genre de corrosion ne donne pas lieu à des craintes, car le nombre annuel des cas demeure relativement constant et les dégâts causés sont

Ausserdem kann sie beim Bau der Anlagen verhältnismässig leicht verhindert werden.

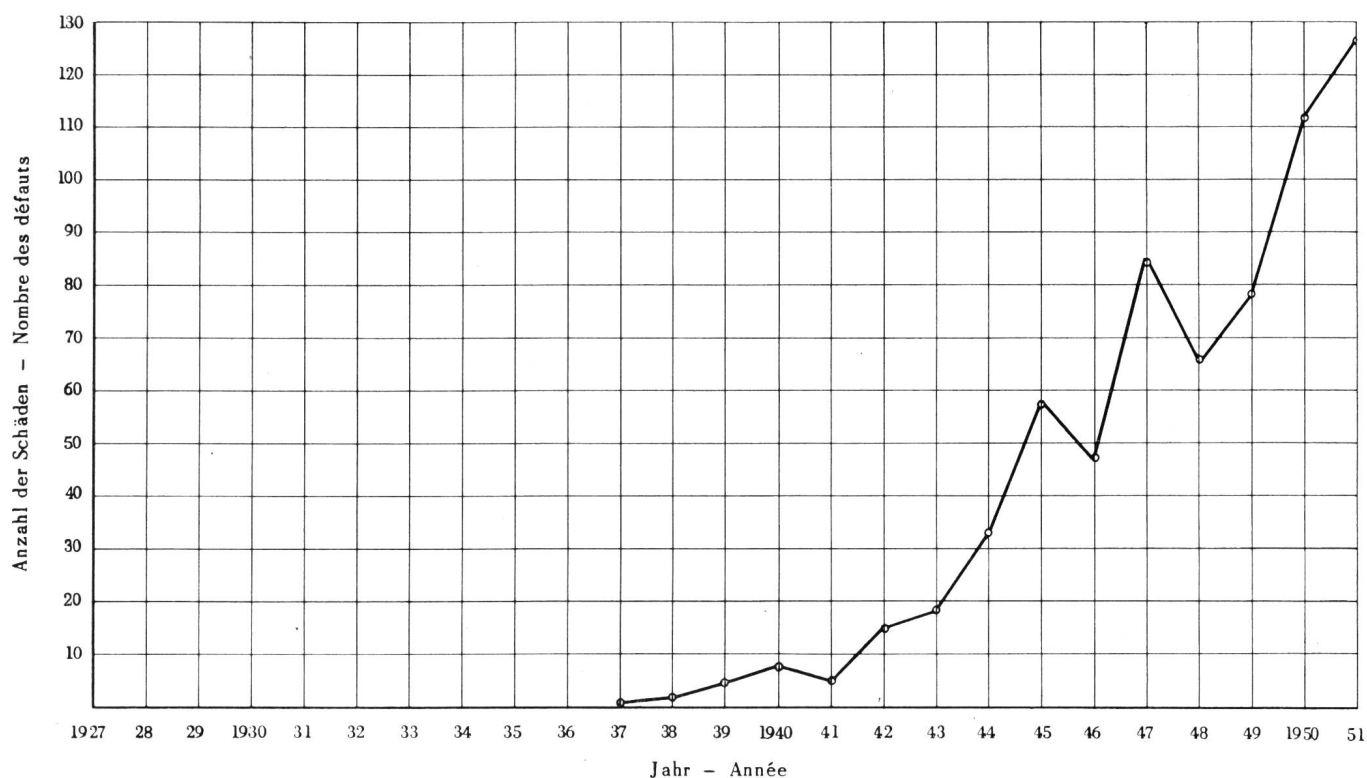
Fig. 24. Phenolkorrosion - Corrosion par l'effet du phénol

*Die Korrosionen unter der Einwirkung von Phenol* wurden erst im Jahre 1937 als solche erkannt. Sie sind heute mit 659 Fällen am stärksten vertreten und nehmen, wie aus der Figur 24 deutlich hervorgeht, von Jahr zu Jahr rasch zu.

So waren im Jahr 1951 allein von den insgesamt 266 Korrosionsfällen 127 Fälle = 48% auf die Phenolkorrosion zurückzuführen. Obwohl den Kabelfabriken seit dem Jahre 1947 vorgeschrieben wurde, dass

La *corrosion par l'effet du phénol* n'a été reconnue qu'en 1937. Ce genre de corrosion est de beaucoup le plus fréquent; on a enregistré jusqu'ici 659 cas, mais la progression est rapide, comme le montre la figure 24. En 1951, sur 266 cas de corrosion, 127, soit 48%, étaient dus à l'action du phénol.

Bien que, selon les instructions données aux câbleries en 1947, la matière d'imprégnation des câbles ne doit pas contenir plus de 0,001% de phénol, on constate toujours des corrosions de ce genre à des câbles fabriqués après 1947. Vu l'augmentation constante du nombre de ces défauts, on a entrepris des

in der Kabelimprägnierungsmasse im Maximum ein Phenolgehalt von 0,001 % als zulässig erachtet werde, treten immer wieder Korrosionen dieser Art auf, leider auch an solchen Kabeln, die nach dem Jahr 1947 fabriziert wurden. Da die durch diese Korrosionsart verursachten Schäden derart rasch zunehmen, haben wir eingehende Untersuchungen veranlasst, deren Resultate, die leider heute noch ausstehen, Aufschluss geben sollen, ob die Wirkung der Phenole chemischer oder katalytischer Natur sind, welche Phenole für Blei gefährlich sind und welcher Phenolgehalt als zulässig betrachtet werden kann.

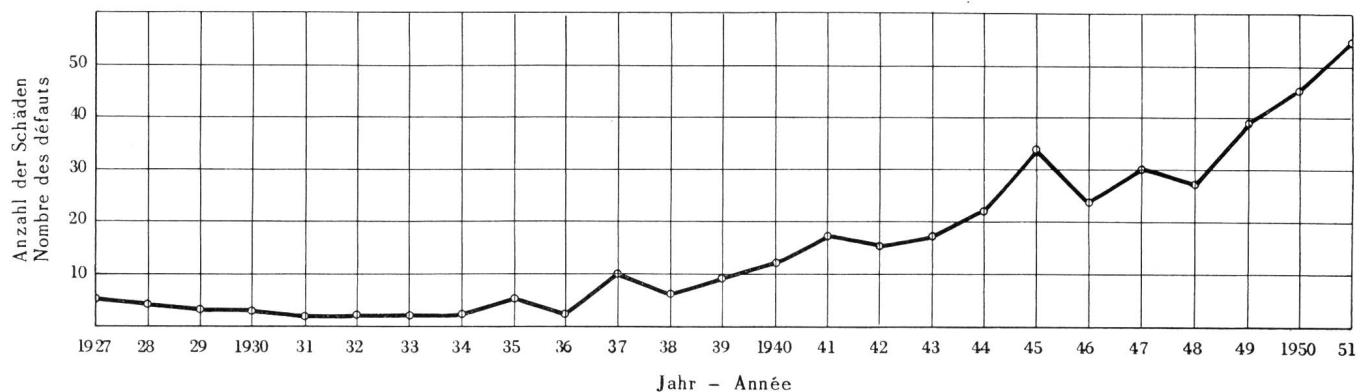
Fig. 25. Zahl der Fälle von elektrolytischer Korrosion pro Jahr - Nombre des cas de corrosion électrolytique, par année

Le nombre des cas de *corrosion électrolytique* est donné pour chaque année par la courbe de la figure 25. La répartition d'après les causes montre que la corrosion par des *courants électriques* affecte surtout les anciennes installations de câbles. Il est souvent très difficile de déterminer l'origine des attaques, car les conditions se sont profondément modifiées au cours des dernières années et les attaques caractéristiques de la corrosion électrolytique sont effacées par l'effet de la corrosion chimique, qui agit plus lentement. Ainsi, de nombreux cas de corrosion électrolytique sont apparus dans des villes où existaient autrefois

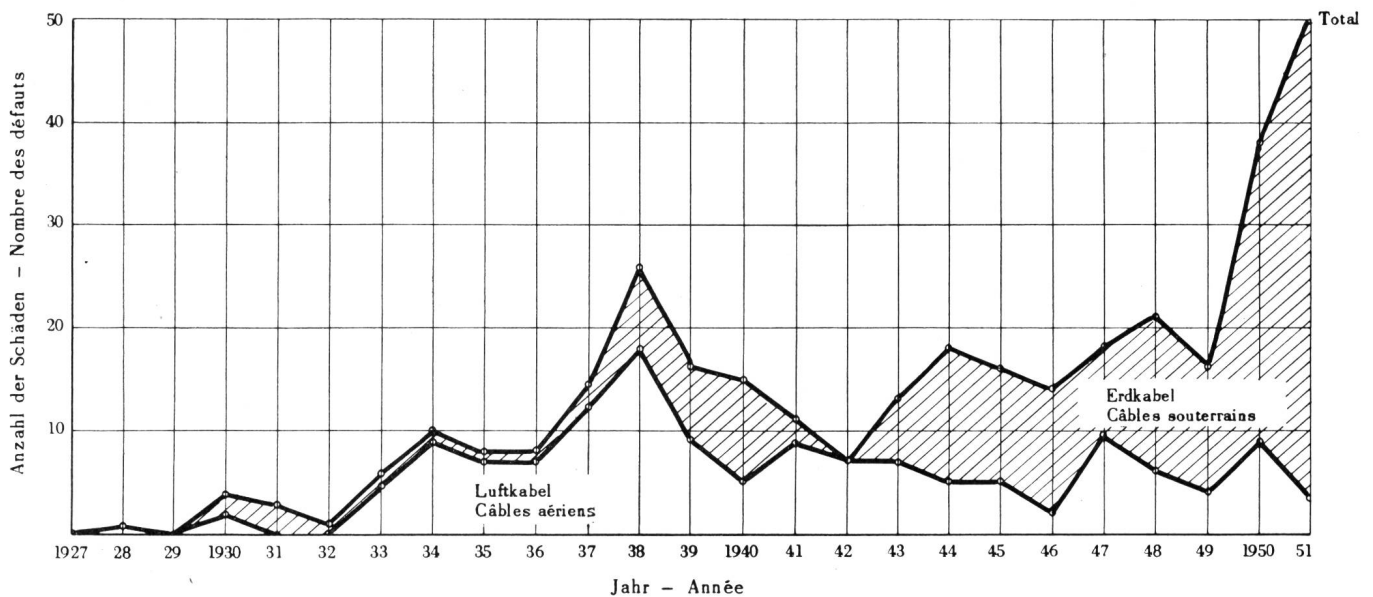
Fig. 26. Ermüdungsbrüche — Ruptures dues à la fatigue

durch Erdkabel ersetzt. Ob die Zahl der Ermüdungsbrüche durch die neuen Bauweisen, wie selbsttragende oder mit einem spiralförmig angebrachten Bindedraht an ein Tragseil befestigte Kabel, wieder zunimmt, wird die Zukunft lehren. Die Widerstandsfähigkeit gefährdeter Kabel wird neuerdings durch einen Antimonzusatz im Blei des Kabelmantels erhöht. Weit schlimmer ist die Zunahme der Ermüdungsbrüche an Erdkabeln. Dabei ist die Zahl der Schäden an Brückenkabeln im Abnehmen. Die Ermüdungserscheinungen an Kabeln in Spleißschächten nehmen hingegen rasch zu. Die Zusammenstellung der letzten zwei Jahre zeigt, dass von 87 Ermüdungsbrüchen 12 Fälle auf Luftpfeiler, 21 auf Brückenkabel und 54, also 62 %, auf Kabel in Schächten oder an Stützmauern entfallen. In allen diesen Fällen traten Risse direkt beim Übergang vom Kabel zur Muffe auf. Die Ursache ist in den Erschütterungen durch den immer grösser werdenden Strassenverkehr zu suchen. Die Fehler treten in den meisten Fällen dort auf, wo durch die Lötung der Muffe und der dadurch bedingten starken Erwärmung des Kabels unmittelbar daneben die kristalline Struktur des Bleis verändert wurde. Als Abhilfe sind die Muffen vermehrt auf Eternitplatten zu lagern, anstatt sie zwischen den Muffengestellen frei schweben zu lassen.

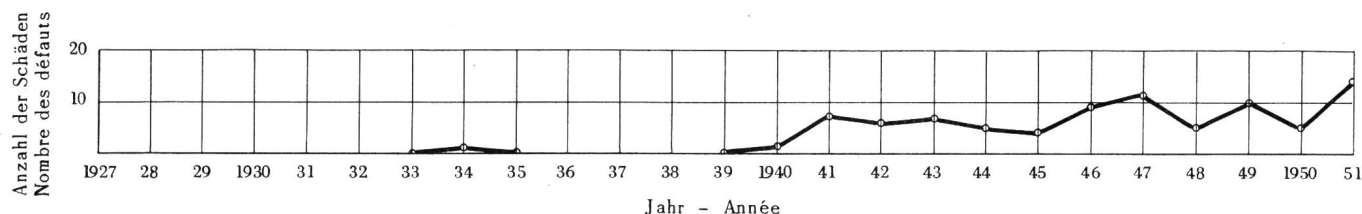
Fig. 27. Fehler unbestimmter Ursache - Défauts dus à des causes indéterminées

Die *Schäden unbestimmter Ursache* nehmen, wie Figur 27 zeigt, leicht zu. Es ist dies, wie schon erwähnt, darauf zurückzuführen, dass die Ursachen des Fehlers zu wenig genau untersucht und gemeldet oder der defekte Bleimantel nicht eingesandt wurde.

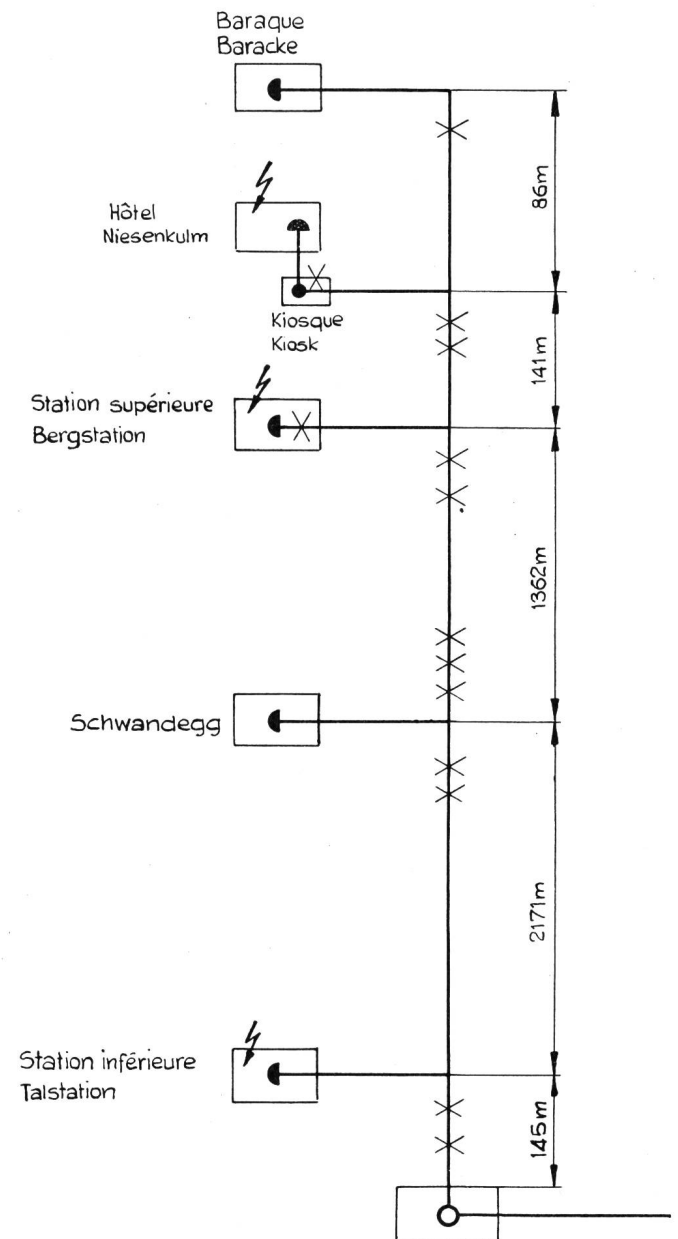
Fig. 37. Schematische Skizze der Fehlerstellen  
Croquis schématique montrant la disposition des défauts

Le câble du Niesen a été posé en 1948, en partie sans protection, le long de la voie et sur les viaducs du funiculaire; par conséquent, la résistance de terre est élevée.

Au sommet, le câble de  $10 \times 2 \times 0,8$ , armé de feuilard, est introduit dans le kiosque. L'hôtel est muni

an das öffentliche Telephonnetz» unstatthaft, wurde aber offenbar toleriert, weil es sehr schwierig ist, auf Niesen-Kulm eine gute Erdung zu bewerkstelligen. So hatte man seinerzeit durch den Zusammenschluss aller Erdungen eine Verbesserung gesucht. Der Blitz hatte nun in den Blitzableiter eingeschlagen, nahm seinen Weg über den Gebührenmelder auf das Telephonkabel. Der Gebührenmelder explodierte, und das Telephonkabel wurde an dieser Stelle zusammengesmolzen. Der Kabelmantel und die Adern erhielten dadurch erhöhtes Potential gegen Erde. Es traten dann oberhalb und unterhalb der Einschlagstelle, an Orten guter Erdung, d. h. wo der Stromaustritt in den Boden erfolgte, entsprechend dem Spannungsabfall auf dem Mantel, Überschläge zwischen Adern und Bleimantel auf. Dabei wurden Adern unterbrochen oder geschmolzen, ohne dass der Bleimantel eine äusserliche Beschädigung aufwies.

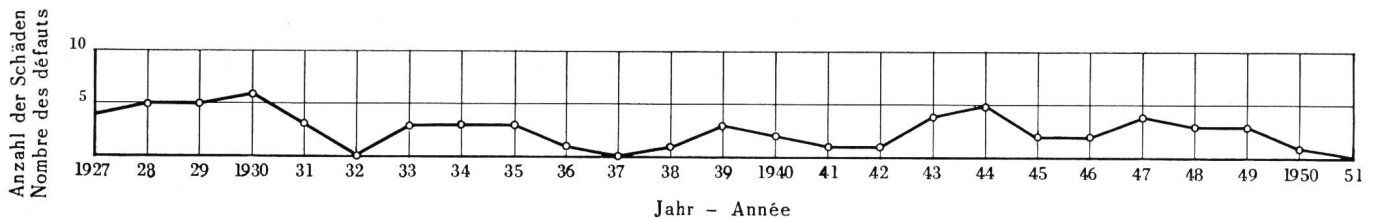
Fig. 38. Durch Starkstrom verursachte Schäden – Défauts dus aux effets du courant fort

Le nombre des défauts dus au courant fort (fig. 38) a passé de 4 en 1947 à 0 en 1951. Ce recul est certainement dû, pour une grande part, aux dispositions judi-

Schwachstromkabel gegen Schädigung und Beeinflussung durch Ströme elektrischer Bahnen und Starkstromanlagen» richtig sind und ihre strikte Anwendung uns vor Schäden durch Starkstromeinflüsse weitgehend schützt.
