**Artikel:** Betriebserfahrungen mit dem Koaxialkabel Zürich - Lugano = Esperienze d'esercizio con il cavo coassiale Zurigo - Lugano

W. AMMANN, Lugano

## Betriebserfahrungen mit dem Koaxialkabel Zürich–Lugano

## Esperienze d'esercizio con il cavo coassiale Zurigo–Lugano

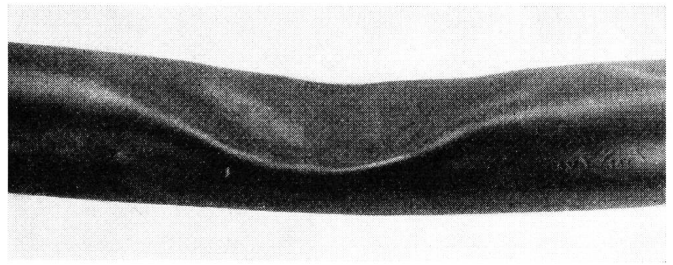
*Schiacciamenti:* Le cause sono di varia natura e l'importanza delle avarie è più o meno grande secondo i casi. Le piccole ammaccature di un solo tubo non richiesero alcuna riparazione; altri casi più gravi provocarono il cortocircuito di tutti e quattro i tubi.

Fig. 2. Eingedrücktes Koaxialkabel  
Cavo coassiale schiacciato

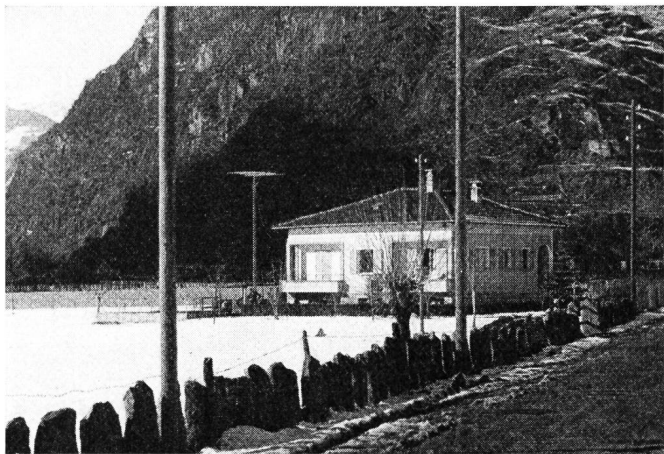
Fig. 10. Liegenschaft, bei der sich der Blitzschlag ereignete  
Proprietà colpita dal fulmine

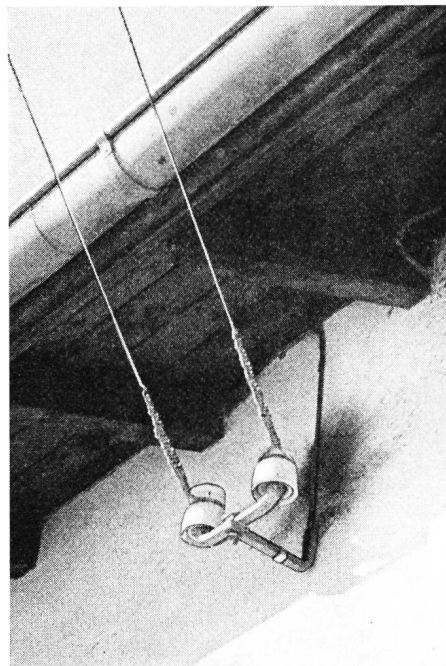
Fig. 11. Brandspuren an der Telephonzuführung, von Blitzschlag herrührend. Die Isolatoren waren damals nirgends mehr zu finden  
Tracce d'incendio sull' introduzione della linea telefonica. Causate dal fulmine. Non fu possibile ritrovare gli isolatori

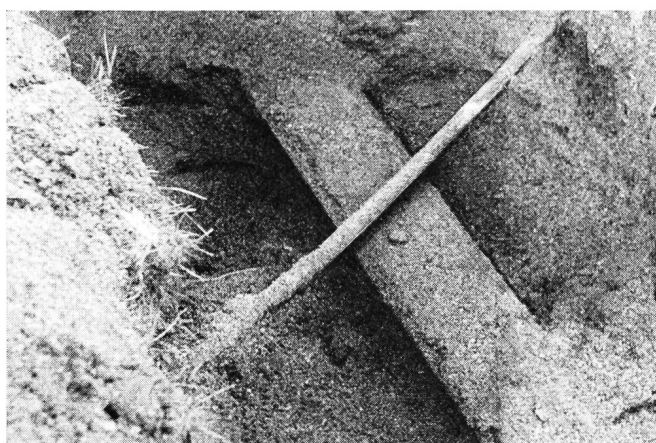
Fig. 12. Kreuzung der Starkstromzuführung (oben) mit dem Koaxialkabel (unten) in Zores  
Incrocio della linea a corrente forte (sopra) con il cavo coassiale in ferri zores (sotto)

leitung und Starkstromkabel (Einführungskabel zum Haus) kreuzen in unmittelbarer Nähe des Fehlerortes das Koaxialkabel im Abstand von 25 beziehungsweise 35 cm (*Fig. 12 und 13*). Eine Potentialerhöhung zwischen Armatur und Bleimantel führte zum Durchschlag und zur Einbuchtung des Bleimantels durch den Gasdruck, der durch die explosionsartige Verbrennung der Jute entstand. Das Kabel wies am Fehlerort im Abstand von etwa 1 m zwei derartige Beschädigungen auf, wovon die eine kleiner war (*Fig. 14 und 15*).

immediata del luogo del guasto, a una distanza di 25, risp. 35 cm. (*fig. 12 e 13*). L'aumento di potenziale tra l'armatura e il manto di piombo causò una scarica; la pressione dei gas di combustione della juta provocò due schiacciamenti della guaina di piombo, di cui uno molto piccolo, alla distanza di circa un metro l'uno dall'altro. (*fig. 14 e 15*).

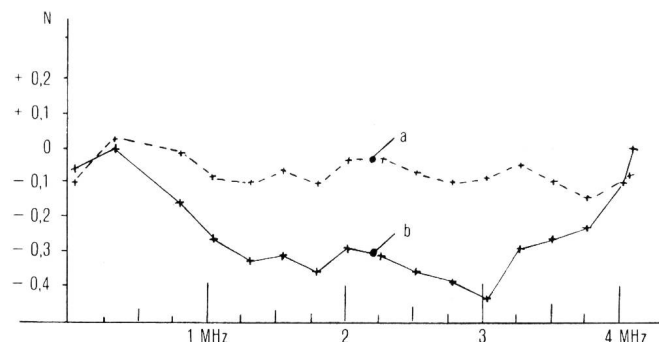
Un fastidioso influsso della temperatura è stato notato nei correttori di linea. Per meglio proteggerne gli elementi, questi correttori erano completamente immersi, in corso di fabbricazione, in resine sintetiche. Ogni estate, durante la canicola, si osservavano variazioni della frequenza pilota causate da sottilissime screpolature nelle resistenze immerse nella resina. Con molta pazienza si riuscì a scoprire la causa del difetto e qualche volta dovemmo riscaldare artificialmente una stazione dopo l'altra. I correttori difettosi furono normalmente sostituiti durante la notte, senza interrompere l'esercizio. Le variazioni di livello venivano corrette approssimativamente nelle stazioni principali. Nell'anno corrente tutto il tratto Zurigo-Lugano subirà una revisione, appena sarà possibile commutare sul sistema II a 6 MHz. I correttori saranno allora sostituiti con nuove unità di tipo differente. Ciò permetterà inoltre di correggere la curva di risposta del sistema I che si è spostata lentamente con l'andar del tempo, nel senso Zurigo-Lugano (*fig. 16*).

Fig. 16. Frequenzgang der Koaxialleitung Zürich-Lugano  
a) bei der Einschaltung b) nach 5 Jahren  
Curva di risposta della linea coassiale Zurigo-Lugano  
a) alla messa in esercizio b) 5 anni dopo
