Artikel: Korrosion von Bleimantelkabeln in Kunststoffrohrblockanlagen. 1. Teil = Corrosion des câbles sous gaine de plomb tirés dans des blocs de tubes en matière synthétique. 1re partie

Korrosion von Bleimantelkabeln in Kunststoffrohrblockanlagen

Armin BRUNOLD, Bern

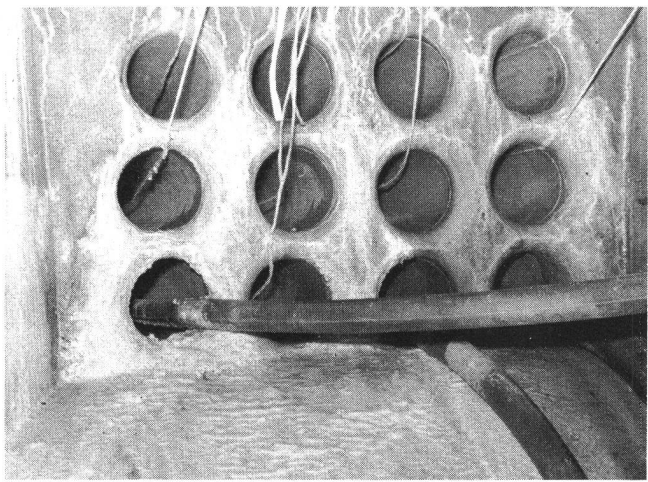
Fig. 2
Rohrblockanlage Auvernier — Installation en tubes de matière synthétique d'Auvernier

Auch in einem der Fehlerstelle benachbarten Schacht dringt kalkausscheidendes Wasser durch alle Fugen ein, wie dies die weissen Spuren zeigen — De l'eau à teneur calcaire pénètre aussi par des interstices dans une chambre voisine de celle où le défaut a été constaté, comme le montrent les traces blanches

dent en direction de Colombier, on observa également de l'eau qui s'était infiltrée après accumulation dans le terrain en pente. Ainsi, la *figure 2* montre l'introduction des tubes dans l'une de ces chambres voisines. Les dépôts de calcaire blancs révèlent qu'ici l'eau a pénétré par tous les joints entre le bloc de tubes et l'embouchure en béton ainsi que par infiltration entre les tubes de matière synthétique et le béton qui les enrobe.

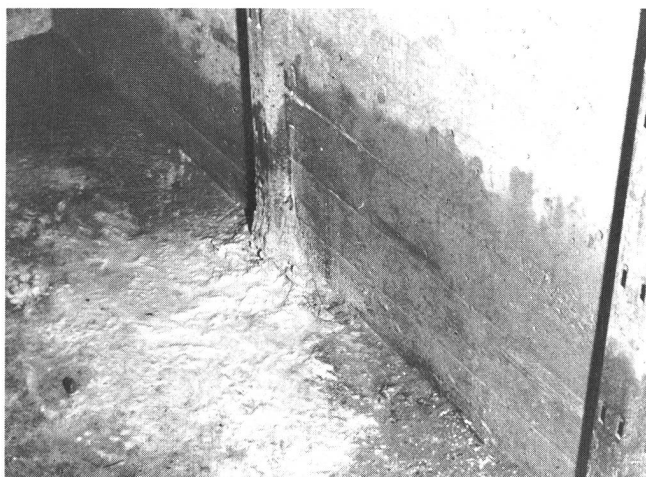
Fig. 7
Rohrblockanlage Egnach — Installation en tubes de matière synthétique d'Egnach

In diesem Schacht ist Wasser an der Stelle eingedrungen, wo die Stahlschiene in den Schachtboden eingelassen ist, wie dies aus der Kalkkrustenbildung zu erkennen ist — De l'eau s'est introduite dans cette chambre à l'endroit où les montants d'acier sont scellés dans la dalle de fond, comme le prouvent les dépôts de calcaire

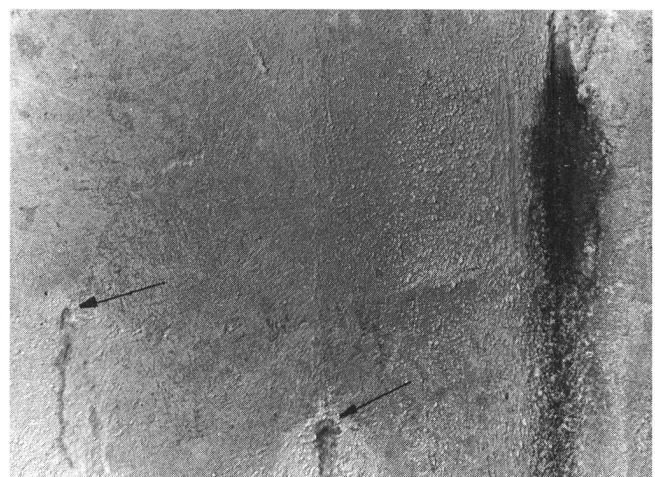
Fig. 8
Rohrblockanlage Egnach — Installation en tubes de matière synthétique d'Egnach

In einem andern Schacht durchdringt stark basisches Wasser die Betonmasse an zwei durch Pfeile markierten Stellen einer Längswand — Dans une autre chambre, de l'eau fortement basique a filtré à travers un mur en béton aux deux endroits désignés par des flèches
