# Rutschgebiet Gufler–Schluchen (Weesen, Kanton St. Gallen)

## Ein Kriechhang befördert sich vorübergehend zum Rutschhang

Von RUDOLF WULLIMANN und FRITZ MADSEN<sup>1)</sup>

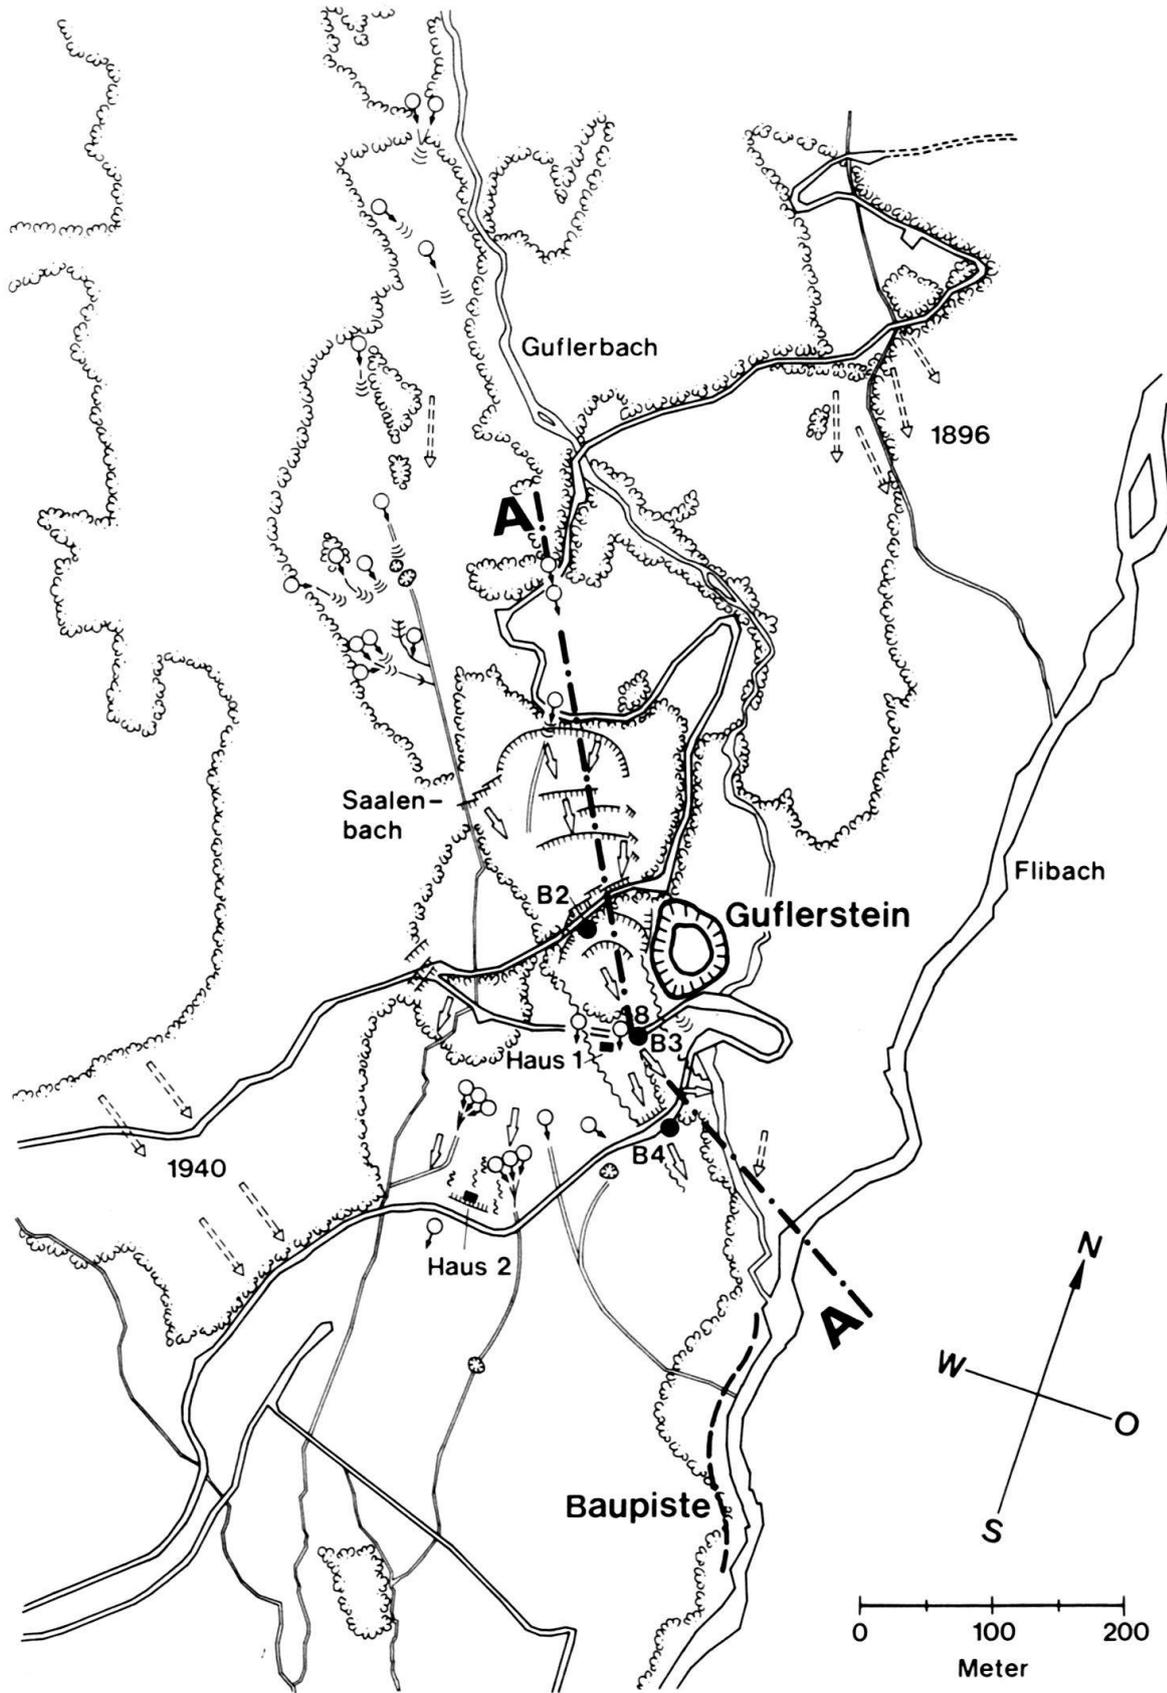
Fig. 2. Situation des Rutsches. Schnitt A-A verläuft durch das Gebiet mit den grössten Verschiebungsgeschwindigkeiten. Lage der Bohrungen B2, B3 und B4. Der Vermessungspunkt 8 liegt bei B3.

Rutschmasse erstreckt sich von der Schluchenstrasse (obere Anrißstellen in Fig. 2) bei Kote 765 m ü. M. bis zum Guflerbach bei Kote 620 m ü. M. Gemäss den unterschiedlichen Verschiebungsgeschwindigkeiten wurde das Rutschgebiet in zwei Bereiche unterteilt. Der unmittelbar an den Guflerstein angrenzende Bereich weist die grösste Verschiebungsgeschwindigkeit auf. Die grösste Geschwindigkeit wurde im April 1979 mit 2,5 m innert 14 Tagen gemessen. Der weiter westlich gelegene Bereich mit dem Haus 2 (Fig. 2) verschiebt sich weniger stark. Es wurden hier Bewegungen im Dezimeterbereich festgestellt. Der Guflerstein, welcher hauptsächlich aus Nummulitenkalk besteht, bewegt sich nicht.

Im Rahmen des Möglichen wurden demnach die bereits früher eingeleiteten Sofortmassnahmen fortgeführt und ergänzt. Das Wasser aller gefundenen Quellen wurde gefasst und abgeleitet und die Abdichtung des Saalenbaches weitergeführt. In einem stark durchnässten Gebiet oberhalb der obersten Rutschanrisse (siehe Fig. 2) wurden V-förmige Entwässerungsgräben erstellt (Fig. 10). Dazu prüfte man die Möglichkeit von Bachumleitungen.

Die Strasse wurde laufend ausgebessert. Eine Strassenkorrektur grösseren Umfanges war beim Haus 1 notwendig. Durch die aus Figur 6 ersichtlichen grossen Bewegungen an dieser Stelle (beim Punkt 8 PP) bildete sich in der bergseits des Hauses vorbeiführenden Strasse eine grosse Mulde, wodurch das bergwärts führende Strassenstück, an der Grenze zur Zone des Hanges mit kleineren Bewegungen, übersteil wurde und nicht mehr befahren werden konnte. Die Strasse wurde hier durch Verlegen der Achse um etwa 10 m bergwärts begradigt (Fig. 11). Heute kann hier die damalige Verschiebung des Hanges von über 10 m an der Lage der alten und des korrigierten Strassenstückes augenfällig konstatiert werden. Eine weitere grössere Strassenkorrektur war auch bei B4 (Fig. 2) notwendig.

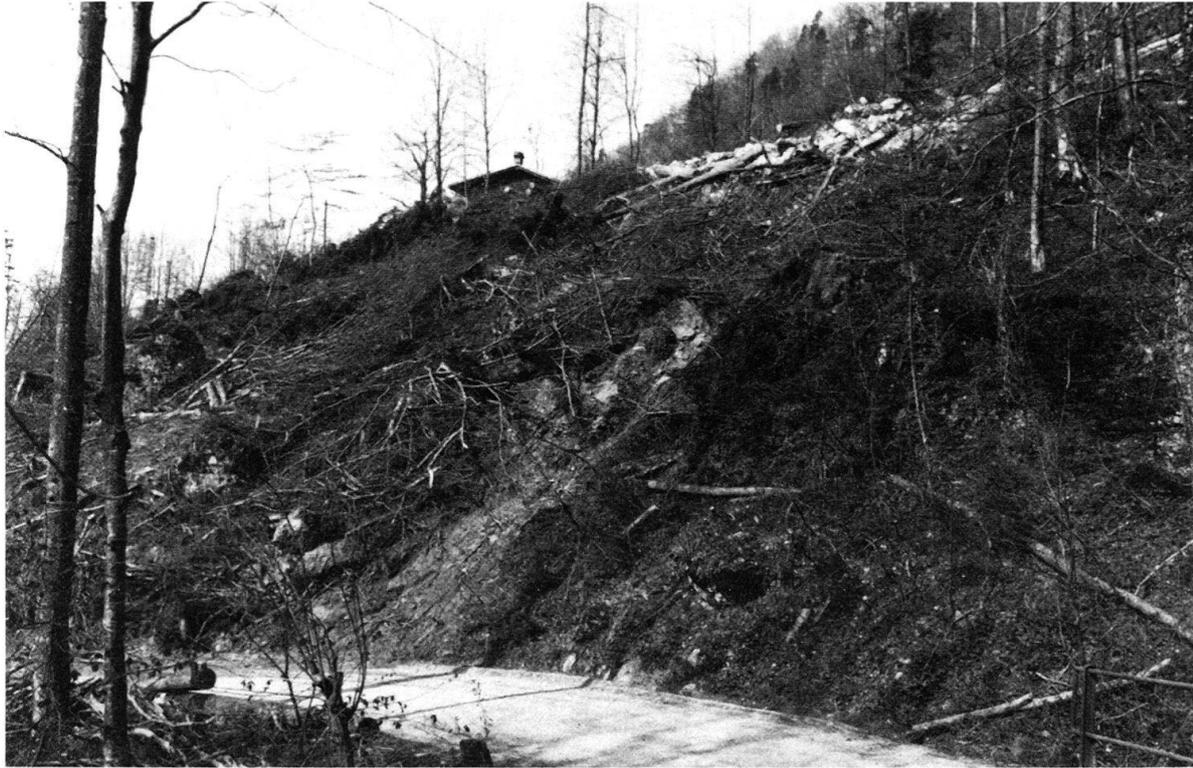
Fig. 3. Wegen lokaler Instabilitäten in den Böschungen mussten Bäume gefällt und schwach eingebundene Blöcke gesprengt werden. Am oberen Bildrand Dach des Hauses 1 (Aufnahme: 7. Mai 1979). (Bild: Neg. Nr. 9/50/15A; 7. Mai 1979.)

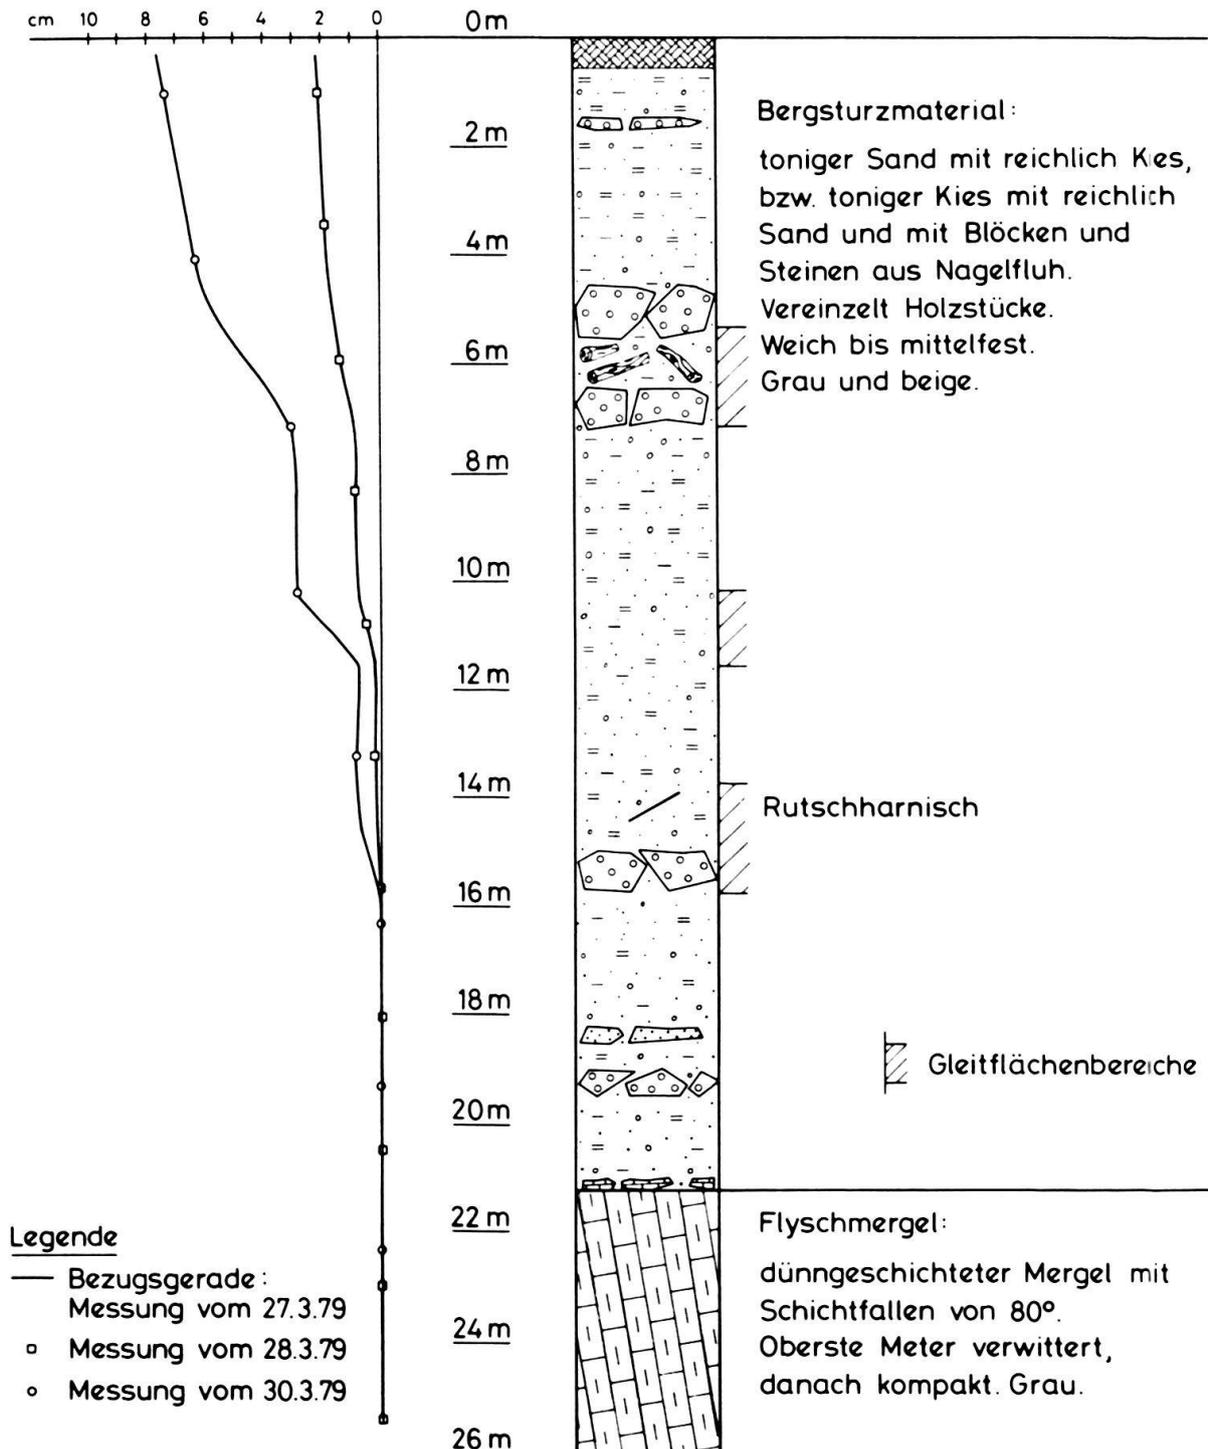
Das in den Bohrungen aufgeschlossene Bohrgut der Rutschmasse besteht aus mit Nagelfluhblöcken durchmischem Moränen- und verwittertem Molassematerial. In den Bohrungen 2 und 3 (Fig. 4 und 5) wurden einzelne Holzstücke gefunden.

Wie aus Laboruntersuchungen an 15 Proben hervorgeht (Fig. 7), sind alle Korngrössen vertreten. Die Konsistenz ist bis in Tiefen von 10 m bis etwa 15 m weich, darunter steif bis mittelfest. Anzeichen von Bewegungszonen (Harnische) wurden nur in der Bohrung 2, in 14 m Tiefe, festgestellt.

Fig. 4. Profil der Bohrung 2 mit Inclinometermessungen.

Die Nullmessung der Rohre erfolgte gleich anschliessend an deren Einbau. Die nachfolgenden Messungen wurden in sehr kurzen Abständen durchgeführt, da die Meßsonde bei grösseren Auslenkungen nicht mehr bis ans Rohrende geführt werden kann. Die Lage der Gleitflächen ist aus den Figuren 4 und 5 deutlich ersichtlich. Während in der Bohrung 3 nur eine Gleitfläche vorhanden ist, wurden in der Bohrung 2 drei Gleitflächen festgestellt.

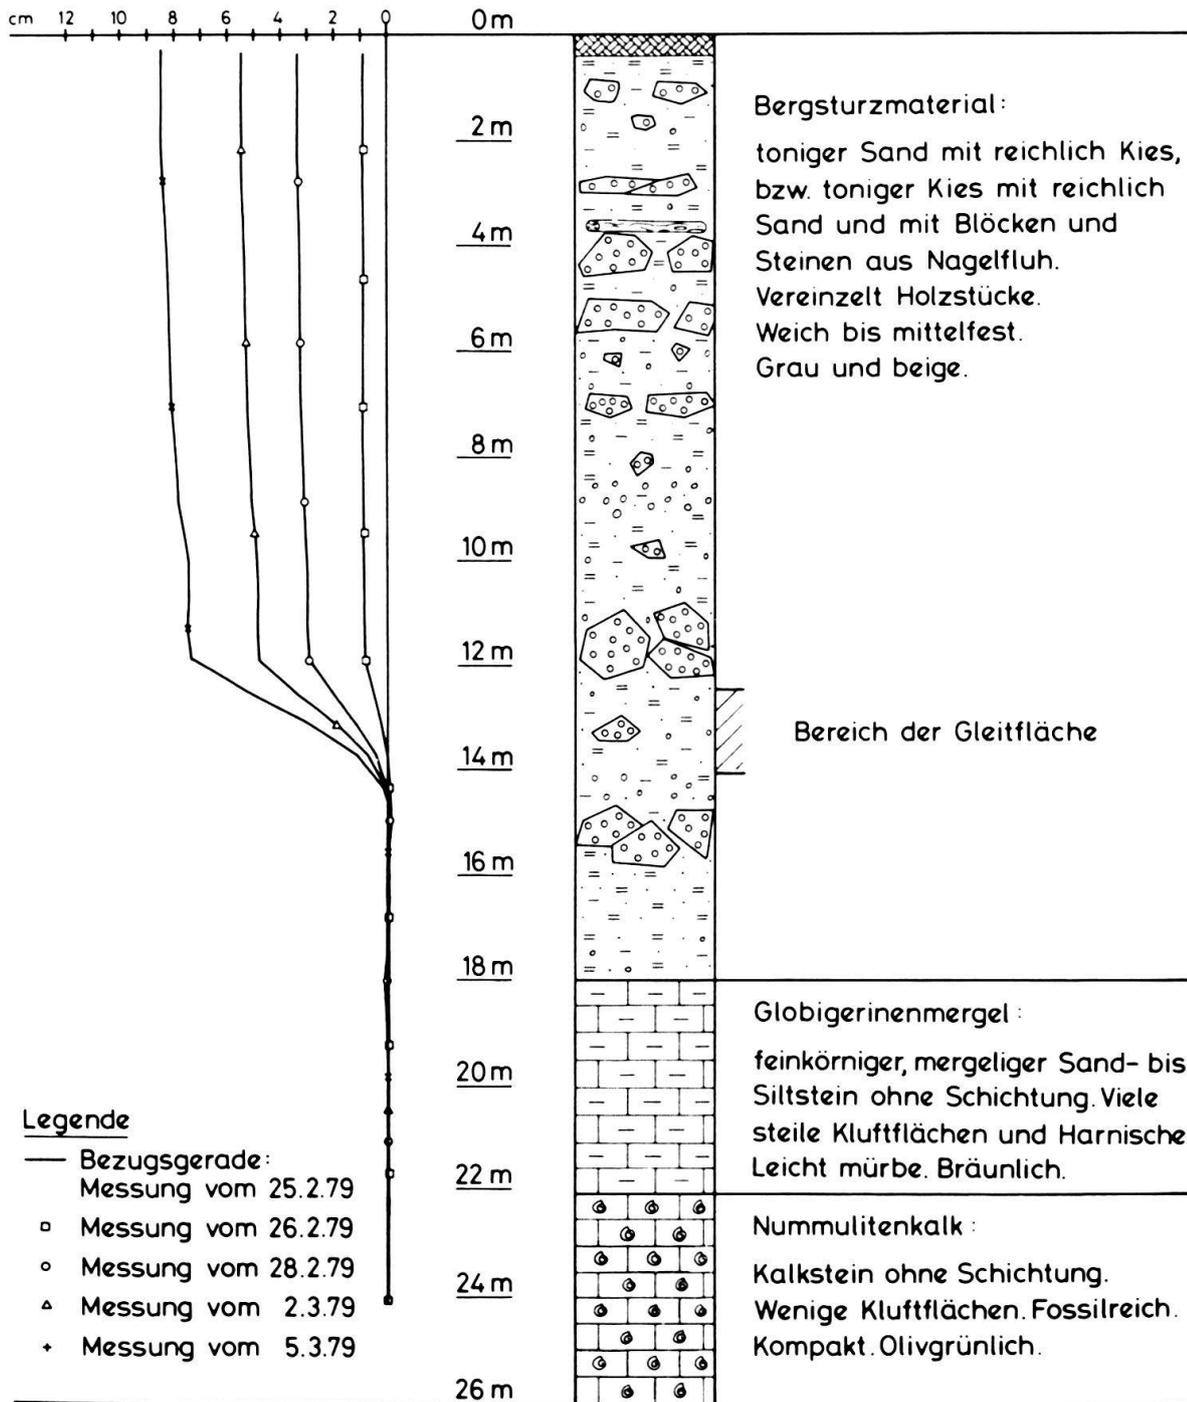
Fig. 5. Profil der Bohrung 3 mit Inclinometermessungen.

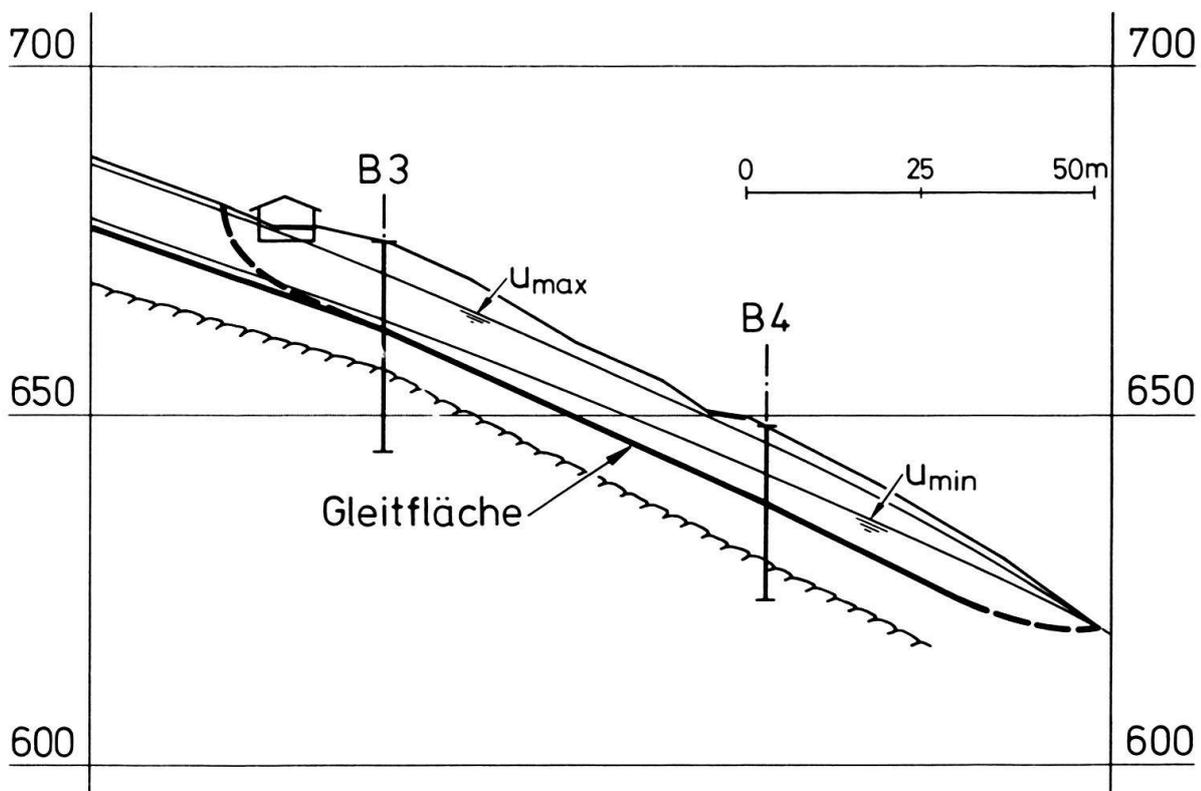
Die aus den Inklinometermessungen sich ergebende Lage der Gleitflächen (Fig. 8) liess bald einmal erkennen, dass es praktisch unmöglich war, sich mit baulichen und finanziell verantwortbaren Mitteln gegen die Bewegung zu stemmen, liegen doch die zur Terrainoberfläche ungefähr parallel verlaufenden Gleitflächen in einer Tiefe bis zu 14 m unter OK Terrain.

Fig. 8. Schnitt A-A. Lage der Gleitflächen und der Felsoberfläche sowie Angaben bezüglich der Hangwasserverhältnisse.

Als freie Grössen verblieben die Kohäsion  $c'$  und die Lage des Hangwasserspiegels, wovon in Figur 8 zwei Extremlagen  $u_{\max}$  und  $u_{\min}$  eingezeichnet sind.

Da Hänge des vorliegenden Aufbaus keinen kontinuierlichen Hangwasserspiegel aufweisen, wurde aufgrund verschiedener Beobachtungen die Annahme  $u = u_{\min}$  für die Durchströmung des Hanges in einzelnen, zufällig verteilten Wasserbahnen als rechnerisch repräsentativ erachtet. Die Möglichkeit  $u = 0$ , das heisst keine Porenwasser Spannungen bzw. kein Hangwasser vorhanden, fiel ausser Betracht.

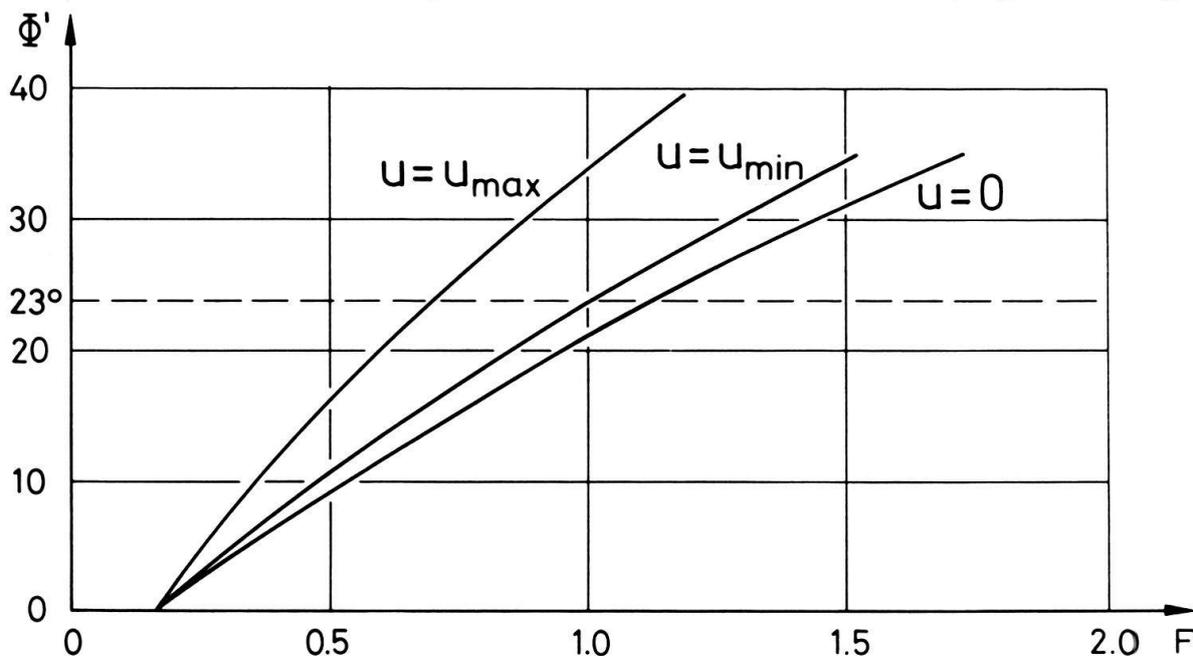
Mit der Kombination  $\Phi'_{\text{rest}} \sim 23^\circ$ ,  $c' \sim 10 \text{ kN/m}^2$  und  $u \sim u_{\min}$  ergibt sich, im Sinne einer sogenannten Rückwärtsrechnung, eine Sicherheit von  $F \sim 1,0$ , das heisst der Bruchzustand. Ein Beispiel dieser Zusammenhänge ist in Figur 9 dargestellt.

Ein Ansteigen des Hangwasserspiegels bzw. der Porenwasser Spannungen von  $u_{\min}$  auf  $u_{\max}$  hat eine Reduktion des Sicherheitsfaktors auf  $F \sim 0,7$  zur Folge.

Fig. 9. Sicherheitsfaktor  $F$  in Funktion des Reibungswinkels  $\Phi'$  für die Kohäsion  $c' = 10 \text{ kN/m}^2$ . Scharparameter: Porenwasser Spannungen  $u$ .
