**Artikel:** Erfahrungen beim Bau von Gräben im Torfgebiet der Melioration der Rheinebene

# Erfahrungen beim Bau von Gräben im Torfgebiet der Melioration der Rheinebene

Von Kulturingenieur A. Maurer, Altstätten

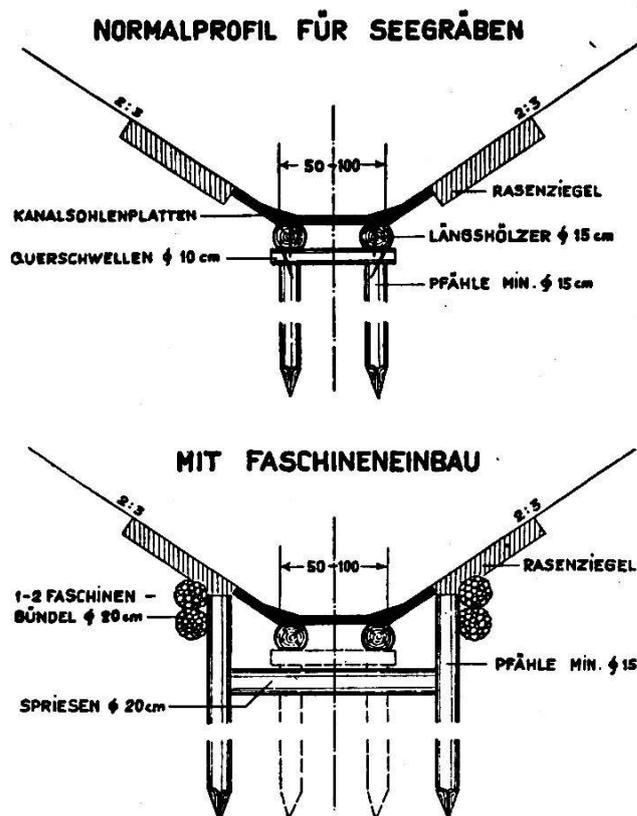
Kanalnetz. Als Hauptvorfluter ist der mittlere Seegraben ausgebildet, der in seinem untersten Drittel ein Gefälle von nur 0,4 Promille aufweist. Dieser Teil ist mit dem in den Kulturtechnischen Publikationen 1950 (Seite 40 ff.) beschriebenen Sohlen- und Uferschutzsystem ausgebaut. Die übrigen Gräben sind nach dem in Abbildung 1 dargestellten Normalprofil erstellt worden. Mit Rücksicht auf die Verwachsungsgefahr und die Unterhaltskosten erschien die Anwendung der auf einem Holzrost verlegten Kanalsohlenplatten von 50, 70 und 100 cm Sohlenbreite als zweckmäßig (Abbildung 1).

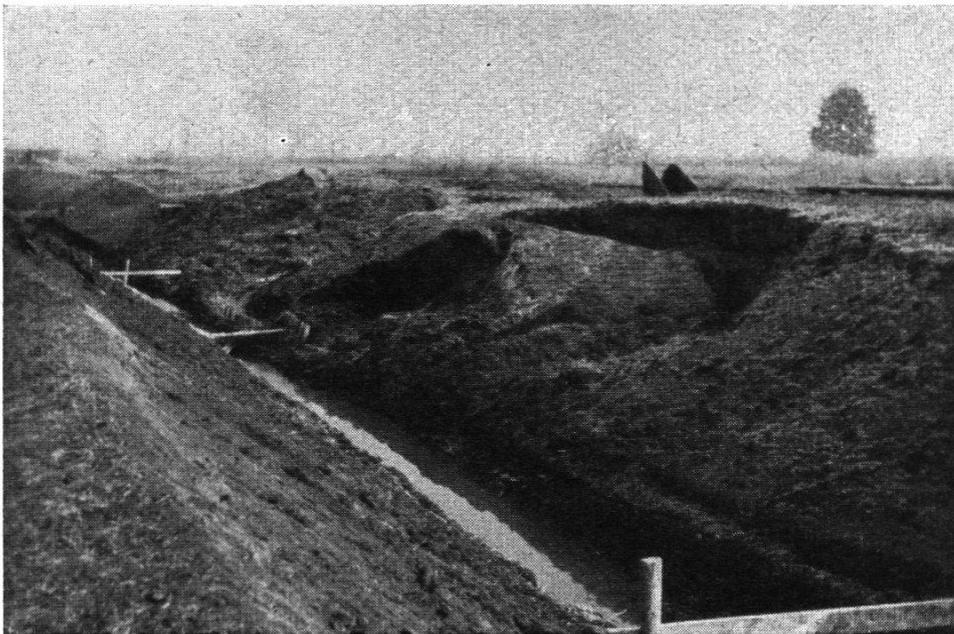
Abbildung 2

**Böschungseinsturz**

Als erste Gattung erheblicher Störungen der Arbeiten in der Bauetappe 1948/49 sind die am mittleren und inneren Seegraben und am Bannrietgraben erfolgten, anfänglich häufigen und umfangreichen Böschungseinstürze zu erwähnen (vergl. Abb. 2). Die Nachforschung nach den Ursachen dieser Einstürze ergab folgendes Bild: Die in der Sohlentiefe häufig vorhandenen tonigen Lehmschichten bildeten die Gleitfläche für die abgerutschten Materialkörper. Infolge der Undurchlässigkeit dieser Schichten sammelte sich das Grundwasser an. Die innere Reibung des im nassen Zustande sehr glitschigen, tonigen Lehmes genügte nicht mehr, um ein Abgleiten des überlagerten Materialkörpers

gegen das nun offene Grabenprofil zu verhüten. Dieser Vorgang wurde noch durch eine für das vorhandene Material charakteristische Eigenschaft begünstigt. Mit dem Aushub des Grabenprofils setzte eine intensive Entwässerung der stark durchnässten, zum großen Teil lockeren, faserigen Torfschichten ein. Als Folge davon traten naturgemäß in den Böschungspartien starke Sackungen auf, welche Zugspannungen zwischen dem sich rasch setzenden und dem rückwärtigen Material hervorriefen. Die Torfschichten vermochten diese Spannungen nicht aufzuneh-

men, das Material wurde zerrissen und es zeigten sich in Abständen von 2 bis 5 m von der oberen Böschungskante parallel dazu verlaufende Setzungsrisse von 20 bis 30 cm Breite, die bis in Grabensohlentiefe reichten. Es bildete sich ein freistehender, auf der Gleitschicht ruhender Materialkörper. Die durch den Profilaushub entstandene Gleichgewichtsstörung im Baugrund bewirkte eine langsam beschleunigte Bewegung der Böschungspartien in Richtung Graben. Gleichzeitig hatte die Sohlenpartie infolge der Entlastung die Tendenz, sich zu heben, währenddem der Böschungskörper hinten absackte, sodaß das ausrutschende Material in eine Drehbewegung versetzt wurde. Zwischen der Gleitschicht und den Setzungsrisse bildete sich eine zylindrische Gleitfläche aus. Ungünstige Kombination von Torf- und Lehmschichten, großer Wassergehalt und nicht zuletzt die auf den unteren Grabenstrecken notwendige große Grabentiefe von 3,5 bis 4 m begünstigten die Bildung von Einstürzen.

Zur Ueberwindung und Verhütung dieser enormen Schwierigkeiten sind folgende Maßnahmen ergriffen worden:

2. Um die schädliche Einwirkung des großen Wassergehaltes der Torfschichten zu vermindern, erstrebte man durch die Erstellung von Entwässerungsschlitzen quer zur Böschung eine rasche und intensive Ableitung des Grundwassers aus den tieferen Böschungspartien und damit eine Verfestigung des Materials, das dadurch eine größere Standfestigkeit erreichte.

3. Vorbeugenden Charakter hatte die Anlage von Drainageleitungen beidseits parallel zum Graben, die dem Baggeraushub voranzugehen hatten und eine Vorentwässerung des Geländes bezweckten.

4. Die Erschütterungen der frisch ausgehobenen Grabenstrecken durch die Baumaschinen, wie Bagger und Lokomotiven, wurden durch sorgfältige Handhabung und richtige Aufstellung derselben auf ein Minimum reduziert. Durch die konsequente Anwendung dieser Maßnahmen erreichte man eine wesentliche Verminderung der Einsturzgefahr. Rutschungen erfolgten nur noch in ausgesprochen schlechten Bodenpartien.

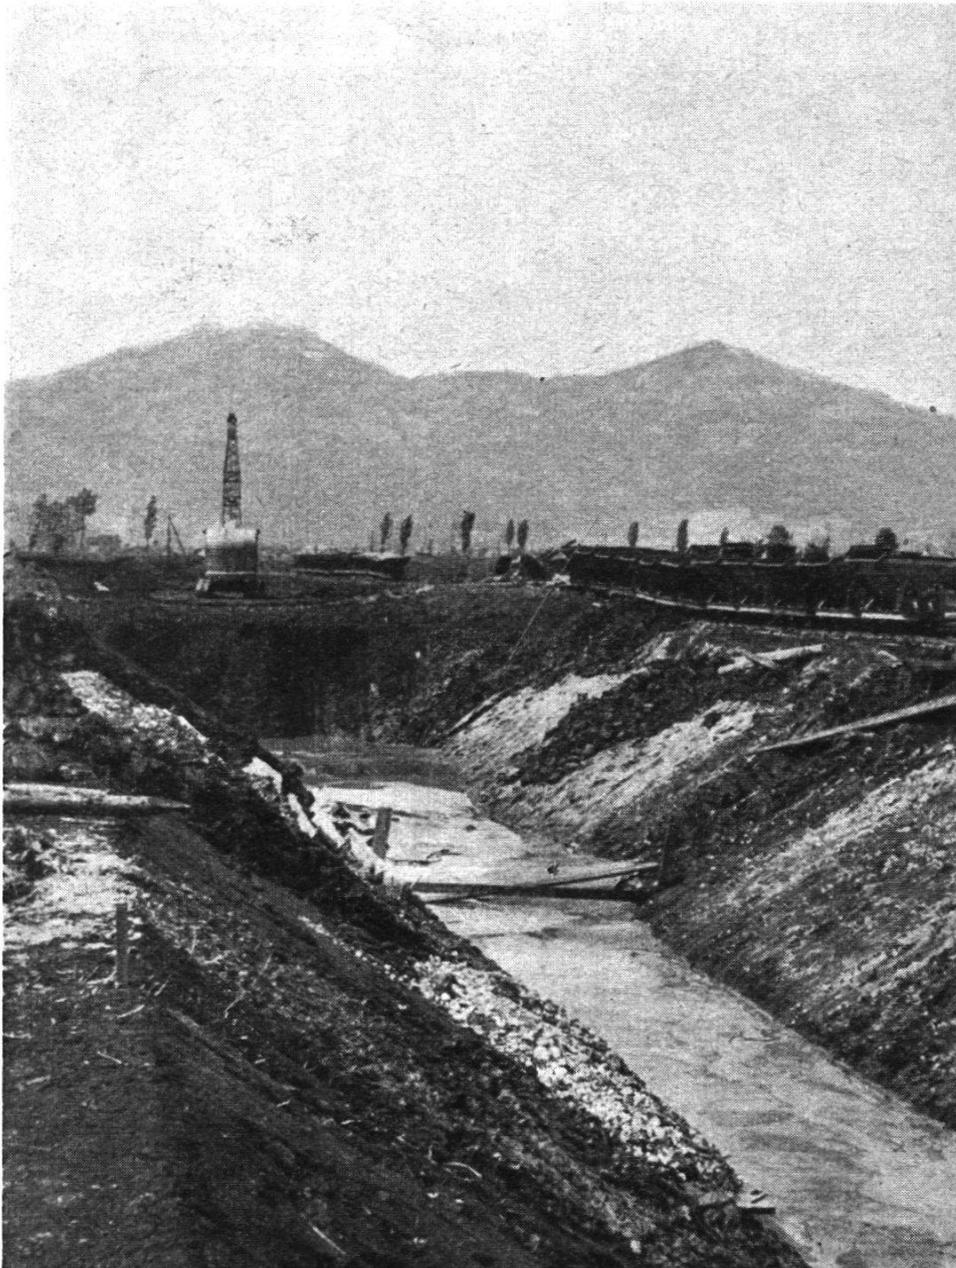
Diese beträchtliche, künstliche Absenkung von ausgedehntem Gelände im oberen Teil des Baugebietes hat sich sowohl auf die Gestaltung der Entwässerungsanlagen als auch auf deren Bauausführung sehr nachteilig ausgewirkt. Erstens konnte man die Kanäle auf große Strecken nur mit schwachem Gefälle anlegen; zweitens ergaben sich in den noch hoch gelegenen Gebietsteilen große Grabentiefen bis zu 4 m, und drittens konnten sich die geologischen Faktoren durch die Tiefenlage der Grabensohlen in ihrer ganzen Nachteiligkeit auswirken (Einsturz hoher Böschungen und Tribsandaufstöße. Abbildungen 2 und 3).

**Mittlerer Seegraben, Grundwasser-Aufstoß mit Triebssand**  
Abbildung 3

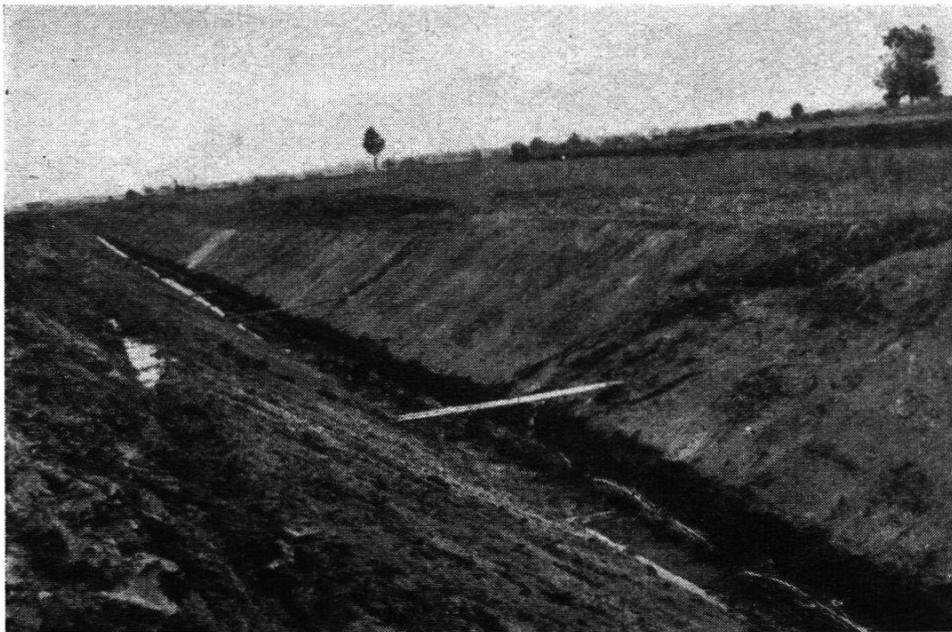
Abbildung 4

**Faschineneinbau zur Sicherung der Böschungsfüße**

erfolgte. Diese Sicherungsmaßnahmen haben sich gut bewährt, obschon auch in den so befestigten Teilstücken noch Sohlenhebungen bis 30 cm auftraten. Durch die erwähnten Vorkehren konnten allerdings weitere Einstürze weitgehend verhindert werden.

1. Für die Sicherung der Böschungsfüße kam der in Abb. 4 ersichtliche Faschineneinbau zur Anwendung. Faschinenbündel von 20 bis 30 cm Durchmesser und 4 bis 5 m Länge wurden beidseitig den Böschungsfüßen entlang verlegt und mit Pfählen und Sprießen festgehalten, sodaß eine gegenseitige Stützung

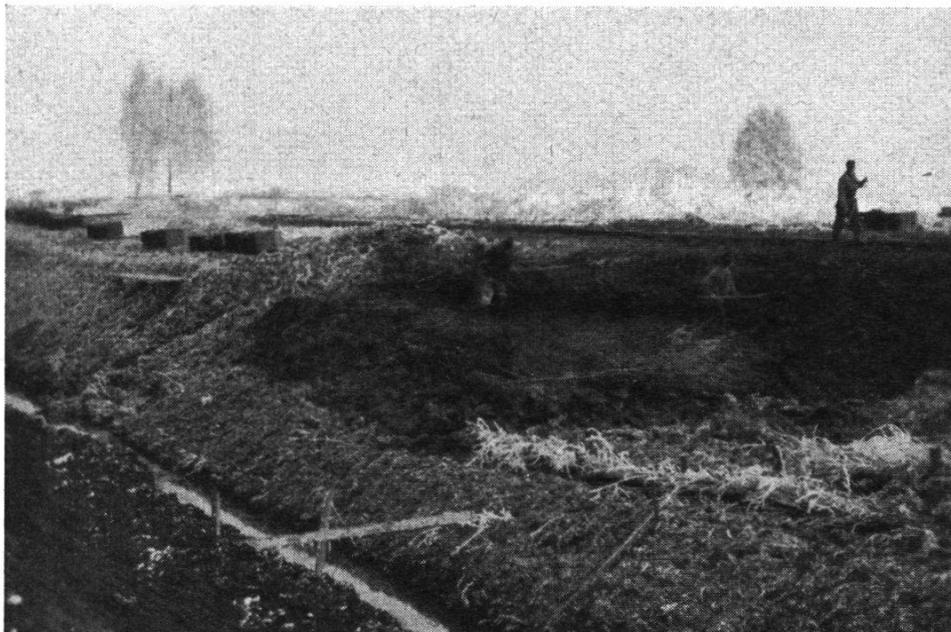
Abbildung 5

**Ausfüllen eingestürzter Böschungen mit Stauden und Torf**

Einsturzmaterial mußte ausgehoben werden. Die entstehenden Lücken in den Böschungen wurden schichtweise mit Stauden und Torf wieder geschlossen (Abb. 5). Dadurch konnte ein weiteres Auseinandergleiten des Materials vermieden werden.

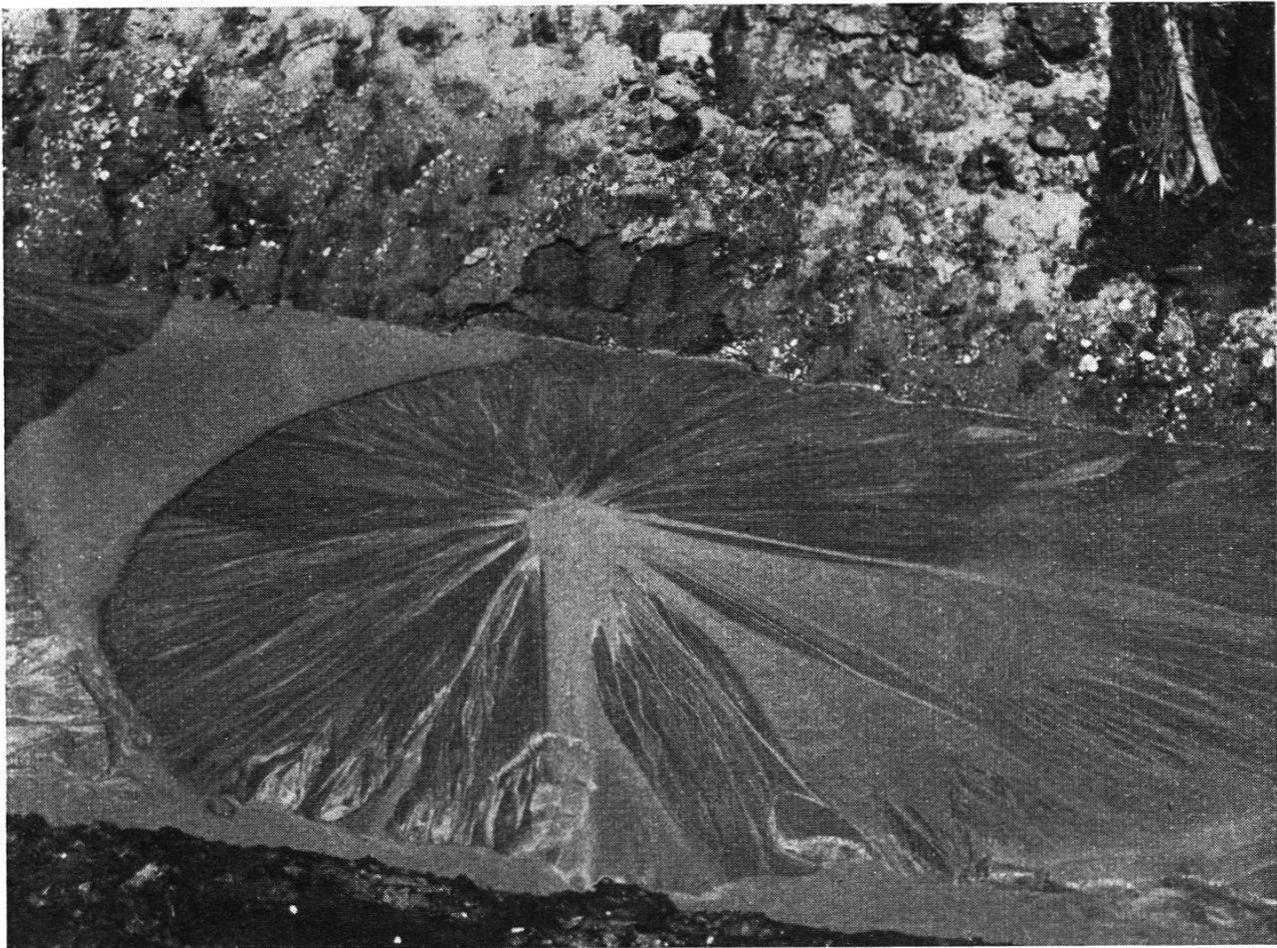
Abbildung 6

**Tribsandausbruch in der Grabensohle**

Die zweite Kategorie der Bauschwierigkeiten bildeten die Grundwasseraufstöße mit Triebssand speziell beim Bau von Los 2 des äußeren und des mittleren Seegrabens. Die unter der Torfschicht sich befindende, sehr mächtige und vermutlich stellenweise stark durchlässige Triebssandschicht liegt im gespannten Grundwasser; wird nun die abschließende Torfschicht durchbrochen oder stark geschwächt, so dringt dieses Grundwasser mit ziemlich viel Energie an die neue Oberfläche der Grabensohle und reißt dabei viel Triebssand mit. Die frisch ausgehobene Baugrube oder das Grabenprofil wird dabei mit dem Sand bis zu 1,50 Meter hoch wieder angefüllt. Kraterartig, wie bei einem Vulkan wird das mitgeführte Material wieder abgelagert (Abb. 6). Diesem Uebel ist durch einfaches Wiederausschöpfen nicht abzuhelfen, da dadurch das Gleichgewicht nicht wiederhergestellt wird. Es mußten daher vorerst beim äußeren See-graben andere Wege gesucht werden.

Es zeigte sich, daß die seinerzeit für die Bauprojekte wie üblich mit dem Erdbohrer vorgenommenen Sondierungen nicht genügten, da sie wohl über das Bodenprofil bis unter die projektierte Sohle, nicht aber über das Verhalten des Untergrundes Aufschluß gaben. Nach den ersten Erfahrungen ging man zur Oeffnung einer größeren Anzahl von Probegruben über, um den Verlauf der Grenzschicht zwischen Torf und Triebssand festzustellen und um über die Stärke der Auftriebe Anhaltspunkte zu erhalten. Es zeigte sich dabei, daß die Grenze zwischen den beiden Bodenarten nicht eben verläuft, sondern auf Distanzen von 20 m schon erhebliche Höhenunterschiede aufwies; ebenso war der Grundwasserauftrieb in den einzelnen Gruben sehr unterschiedlich. Vor allem war festzustellen, daß zirka 50 m westlich des begonnenen Kanals die Baugrundverhältnisse wesentlich besser waren. Nach reichlichen Ueberlegungen entschloß man sich daher, das vorgesehene und bereits auf zirka 80 Meter ausgehobene Trasse auf einer Länge von zirka 400 m zu verlassen und in die bessere Geländepartie zu verlegen. Zudem legte man die neue Sohle zirka 50 cm höher, sodaß eine stärkere Torfschicht zwischen Sohle und Triebssandschicht stehen blieb und damit dem Auftrieb ein größerer Widerstand entgegenwirkte. Durch Reduktion des Gefälles von 0,8 auf 0,6 Promille erreichte der Kanal in den kritischen, tiefliegenden Gebieten die nötige Tiefe wieder. Diese Aenderung hat sich auf einer Strecke von

zirka 800 m ordentlich gut bewährt, doch begannen sich die Anzahl und Stärke der Triebssandquellen rapid zu vermehren. Eine abermalige Trasseverlegung konnte nicht mehr in Frage kommen. Neue Mittel zur Verhütung neuer und zur Eindämmung bereits aufgebrochener Quellen mußten gesucht werden. Es handelte sich dabei vor allem darum, das aufstoßende Grundwasser daran zu verhindern, Triebssand aus dem Untergrund mitzuschleppen. Vorerst wurde in vorhandenen Aufstößen der abgelagerte Triebssand ausgehoben und die Aufstoßstelle mit Kies/Sand-Material zugeschüttet. Diese Kiessandpackung begann nun als Filter zu wirken, indem zuerst die gröberen, dann immer feinere Triebssandkörner zurückgehalten wurden, sodaß schließlich nur noch reines Quellwasser an die Oberfläche drang, womit rasch eine Beruhigung und Festigung des Untergrundes eintrat. Bei dieser Arbeit konnte eindeutig festgestellt werden, daß Aufstöße, die sofort nach ihrem Auftreten mit einer Kiespackung gedämmt wurden, sich innert kürzester Zeit wieder beruhigten, während andere, die sich während der Nacht oder über Sonntage entwickeln konnten, einmal sehr viel mehr Kies benötigten und zweitens viel längere Zeit und Nachbehandlung erforderten.

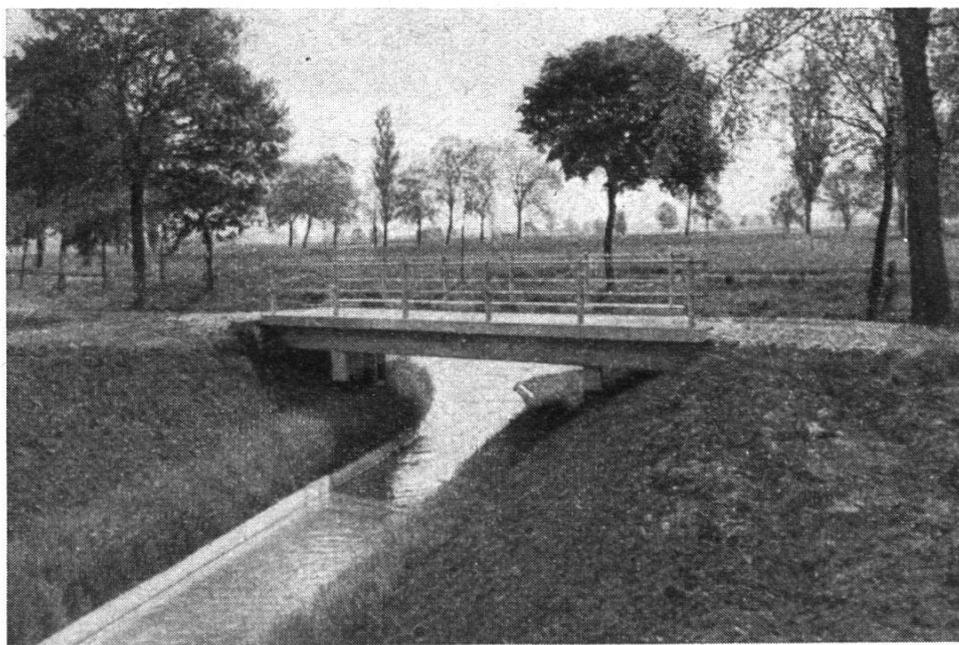
**Brückentyp**  
Abbildung 7

brücke bei der Kreuzung der Straße Rebstein-Krießern mit dem mittleren Seegraben. Die Brücke vom Bautyp, wie er aus Abb. 7 ersichtlich ist, sollte noch vor Einbruch des Winters fertig erstellt werden und hätte daher vor Erstellung des Kanals zur Ausführung kommen sollen. Für die Ausführung der Fundamentarbeiten, d. h. das Rammen des Pfahlrostes und Betonieren der Fundamentplatten und Stützen sind Spundwandkästen vorgerieben worden. Um durch die Erschütterungen beim Rammen der Pfähle keine Aufstöße zu provozieren, sollte der Aushub der Baugruben in Etappen erfolgen, damit die so verbleibende Torfschicht als Verdämmung hätte wirken können. Während dieses

Vorgehen beim rechtsseitigen Widerlager zum Erfolg führte, wurde beim linksseitigen die Torfschicht während des Aushubes der unteren Etappe von einem sehr heftigen Wasseraufstoß durchbrochen. Das Wasser mit Triebsand wurde mittels Pumpen wegbefördert, um zu versuchen, die nötige Aushubtiefe trotzdem zu erreichen und mit einer verstärkten Magerbetonplatte eine Abdichtung des Aufstoßes zu erlangen. Die nötige Tiefe wurde erreicht und der Magerbeton sofort eingebracht, was aber trotz allen Anstrengungen nicht vollständig gelang. Ein Loch von zirka 4 dm<sup>2</sup> konnte mit keinem Dichtungsmaterial

mehr geschlossen werden. Mittlerweile traten durch den Abgang von Triebsand aus dem Untergrund Terrainsenkungen ein, die auch den Spundwandkasten verschoben, sodaß er seinen Zweck nicht mehr erreichen konnte. Unterdessen waren die Arbeiten am Baulos I des mittleren Seegrabens so weit gediehen, daß das Grundwasser auf natürlichem Weg abgeführt werden konnte. Außerdem rechtfertigten die obwaltenden Umstände eine zeitweise Stilllegung der Arbeiten, um dem Untergrund Zeit zur Beruhigung zu geben. Nach Wiederaufnahme der Arbeiten zeigte es sich aber, daß sich die Betonplatte samt dem aus 8 m langen Pfählen bestehenden Rost um zirka 1 m gesenkt und um 80 cm gegen die Kanalachse verschoben hatte.

Unter diesen Umständen war an ein Abstellen der Brücke auf dieses Fundament nicht mehr zu denken. Der Bau der Brücke wurde daher aufgegeben und die Baugrube komplett mit Kies aufgefüllt, um dadurch die Konsolidierung des Baugrundes zu erreichen. Nach drei bis vier Jahren Ruhezeit müssen zuerst durch Belastungsversuche die Möglichkeiten einer Bauausführung untersucht und abgeklärt werden. An Stelle der Betonbrücke ist daneben eine provisorische Holzbrücke erstellt worden. (Abb. 8).

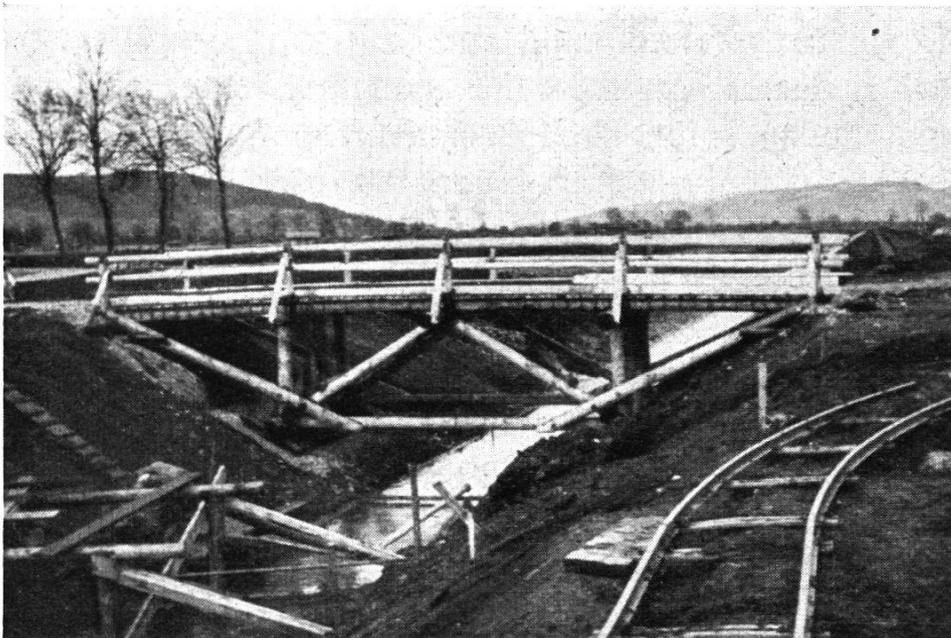
Abbildung 8

**Provisorische Holzbrücke**

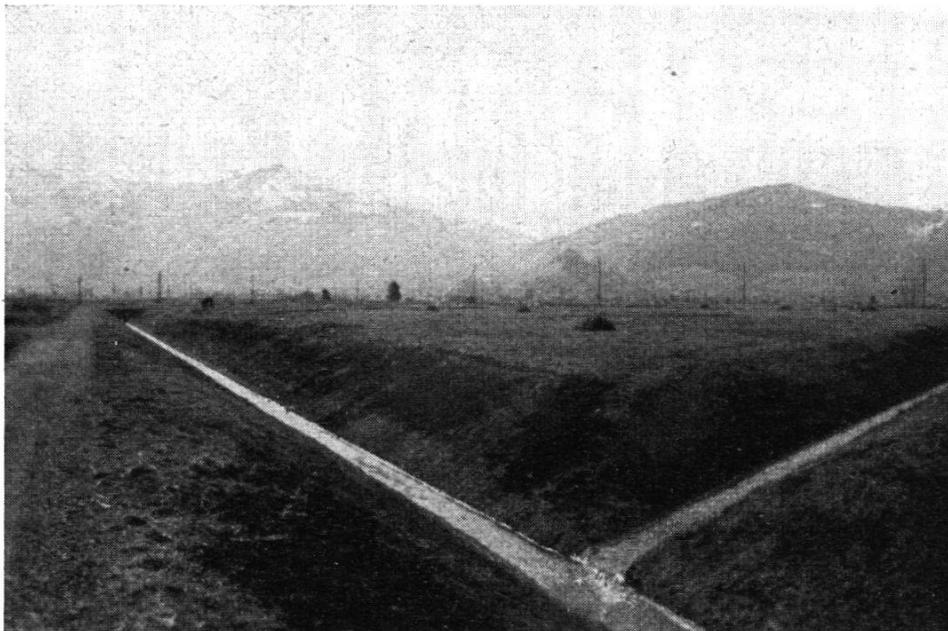
**Konsolidierte Teilstrecken des mittleren und inneren Seegrabens**  
Abbildung 9

Die beim Bau der Kanäle getroffenen Sicherheitsmaßnahmen haben sich bis heute gut bewährt, so daß keine nennenswerten Störungen mehr eintraten. In den in der Abb. 9 ersichtlichen Teilstrecken des mittleren und inneren Seegrabens waren während des Baues erhebliche Einstürze erfolgt, doch hat sich das Terrain in der Zwischenzeit wieder ganz beruhigt.
