**Artikel:** A Lausanne, un exemple de rénovation "douce" : un immeuble du XVIe siècle à la rue de la Madeleine N 6

**Autor:** Gilliard, Dominique

*A Lausanne, un exemple de rénovation «douce»:*

## **Un immeuble du XVI<sup>e</sup> siècle à la rue de la Madeleine N° 6**

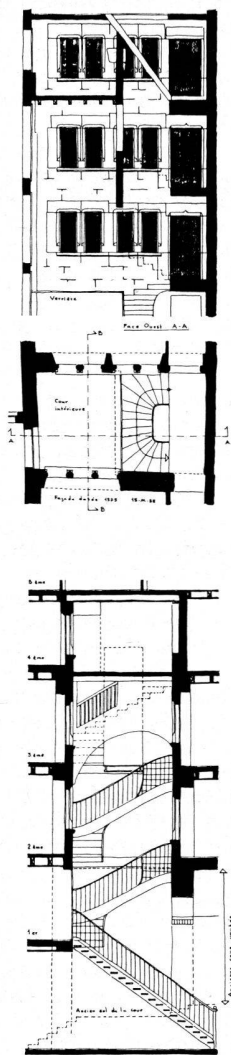
Cour intérieure couverte  
Etat actuel  
Ech. 1:100

- En traversant le magasin, on passe sous l'ancienne cour intérieure, avec ses deux façades gothiques (dont l'une est datée de 1575). Une verrière, préexistante, a été remise en état pour que, de l'intérieur du magasin, on puisse percevoir ces témoins du XVI<sup>e</sup> siècle. La façade est est la mieux conservée. Composée de deux fenêtres à trois ouvertures, la molasse préservée des intempéries (de même que par les crépis qui la recouvraient) apparaît comme si elle était taillée de fraîche date. La façade ouest, par contre, a été fortement mutilée. Les deux doubles fenêtres ont perdu leur meneaux taillés dans la molasse. Dans ce cas, l'intervention tente de restituer ces fenêtres, par la mise en place de meneaux métalliques. Cette conception tout en métal (y compris les fenêtres à petits carreaux) marque

l'intervention actuelle, en concordance avec l'ensemble des transformations exécutées dès la fin du siècle passé. Dans cette même cour intérieure, on peut remarquer la dernière volée existante de l'escalier du XVIII<sup>e</sup> qui, à l'époque déjà, condamnait certaines ouvertures gothiques. Ces remplissages ont été refaits en brique apparente.

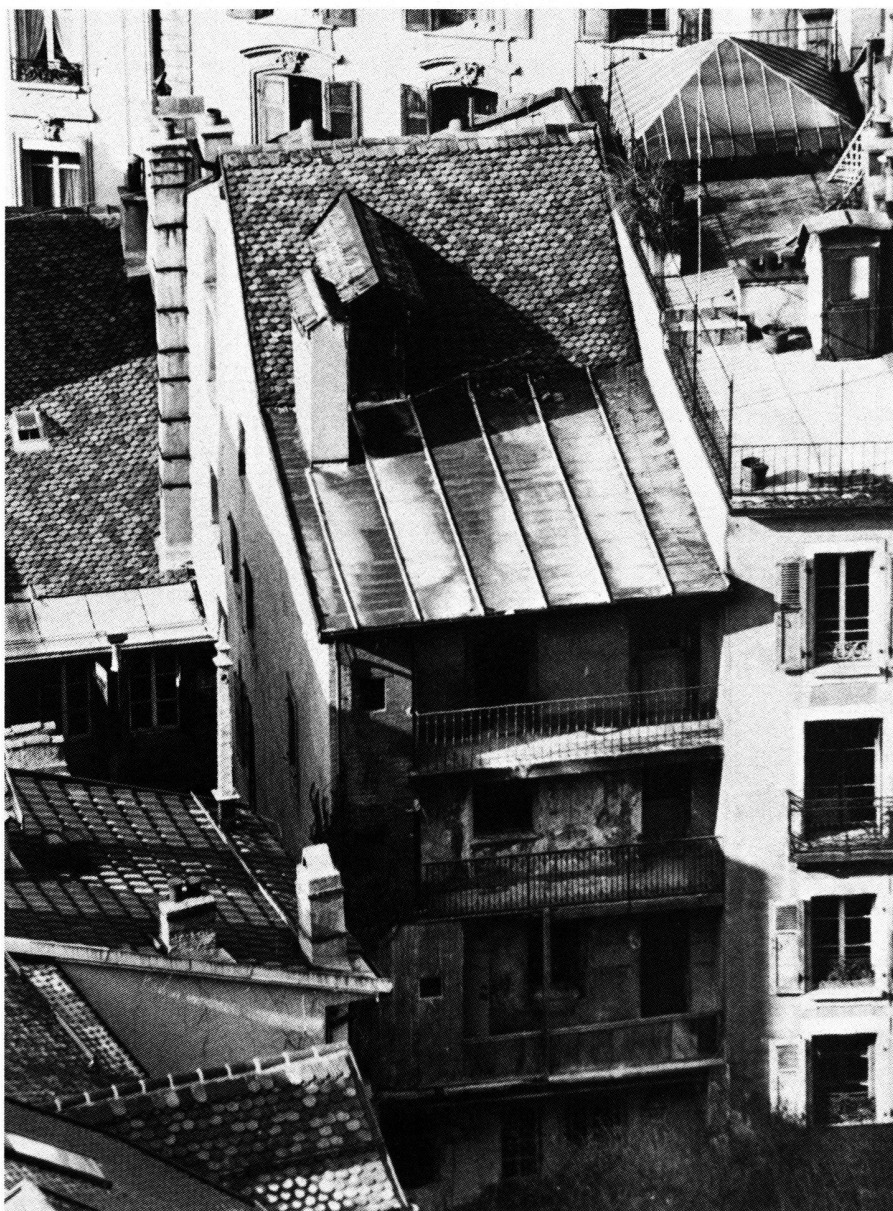
Façade est, sur jardin, avant la rénovation

- La façade est, donnant sur les jardins, offre quelques vestiges en très mauvais état de conservation. A part deux fenêtres d'époque au 2<sup>e</sup> étage (sortie sur cour et jardin), une fenêtre gothique double a été dégagée, avec remplacement du meneau manquant. Des balcons de construction très sommaire ont été rapportés sur la façade (rails métalliques et planchers de bois). Sans intérêt en eux-mêmes, ces balcons, avec leurs barrières de récupération en bois ou en métal, apportent une certaine diversité qui incite à leur réfection partielle. Enfin, le pignon sud donnant sur une cour intérieure n'offre aucun intérêt, vu qu'il a été recrépi récemment. On n'observe aucune trace de la façade d'origine. Elle restera donc dans son état actuel.
