Artikel: Logement patrimonial : 2. usine, 7 avenue du Rocher à Neuchâtel : architectes de la rénovation J.-B. Cotelli SA, St.-Blaise

2. Usine, 7 avenue du Rocher à Neuchâtel architectes de la rénovation J.-B. Cotelli SA, St-Blaise

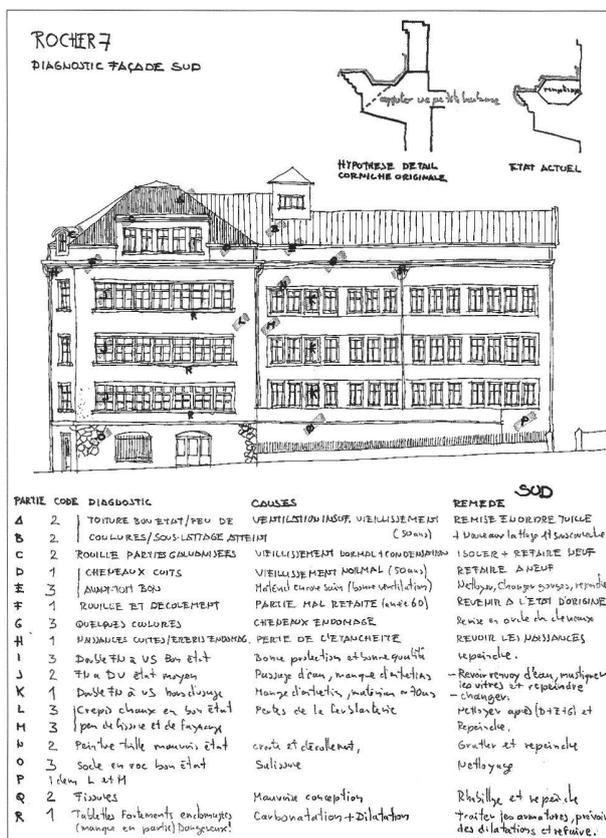
Ci-dessus : diagnostic de la façade sud

Il apparaît dans cette étude que la transformation d'éléments existants pour des raisons économiques (par ex. simplification des ferblanteries) ou l'utilisation de matériaux non appropriés (par ex. peinture étanche à la vapeur d'eau) était la cause des plus grandes dégradations.

Les corniches en béton du bâtiment de 1907 étaient d'une longueur impressionnante (9,9 m) et présentaient des décollements et des fissures. Elles ont été traitées une fois l'armature dégagée et remise en l'état d'origine avec un produit contre la carbonatation (3x supérieur au béton normal).

Les tailles en molasse du bâtiment de 1884 ont été débarrassées des peintures étanches qui accéléraient leur dégradation et reconstituées avec un mélange organique. Une fois la forme originale obtenue, elles ont été enduites d'une peinture minérale.

Les anciennes cimaises avaient été raccourcies et mal exécutées en tôle simple (mal protégée contre la rouille). Un nouveau détail se rapprochant de l'original par la forme comme la matière (Uginox semblable au zinc) avec un soin particulier aux raccords et aux gouttes pendantes a été mis en place à satisfaction.
