Artikel: Un deuxième vie pour les immeubles des années 70

Une deuxième vie pour les immeubles des années 70

En janvier 2005, le propriétaire des immeubles Avenue du Midi 9-11 à Fribourg décide de leur rénovation. Ceux-ci resteront habités durant les travaux. Commence alors pour l'architecte, le locataire et l'ouvrier une expérience durant laquelle échanges, précision et respect seront les clés de la réussite.

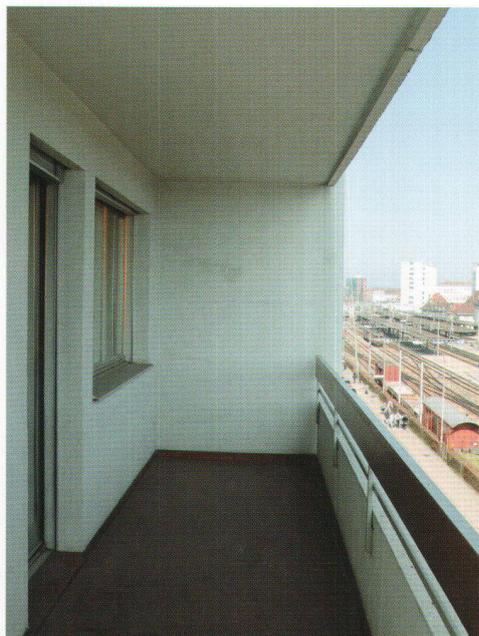
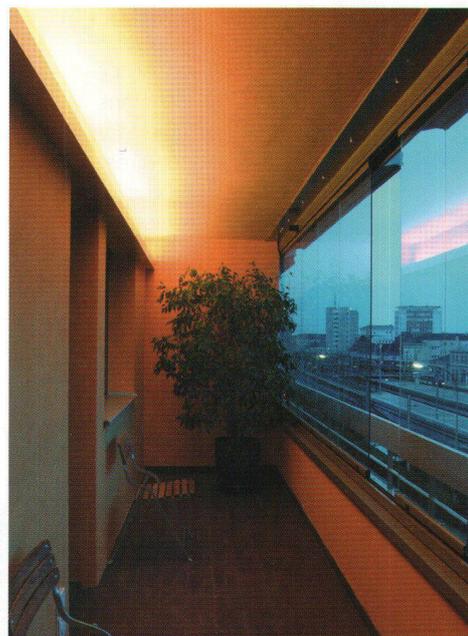
Balcon côté gare avant rénovation et nouvelle loggia vitrée côté gare.

les protégeant du bruit et de la poussière ambiante. La solution d'une fermeture complète avait été écartée, car jugée trop aléatoire à concrétiser: modification du tracé de l'enveloppe thermique, déséquilibre de l'isolation phonique entre étages, et difficulté de donner un véritable statut à l'espace ainsi créé. Un rideau de verre, fait d'éléments mobiles perméables à l'air mais assurant un premier amortissement phonique, est finalement retenu. Il est complété par une couche absorbante au plafond des balcons, destinée à amortir le bruit à l'intérieur de la loggia, et par le remplacement des fenêtres et portes-fenêtres. Celles-ci, désormais au second plan de la façade, sont en bois. L'isolation thermique contre la face arrière est réduite au strict nécessaire, le balcon modifié assurant le rôle d'espace tampon. La protection contre l'éblouissement et l'effet de serre est assurée au premier plan de la façade par des stores en toile commandés de l'intérieur des appartements.

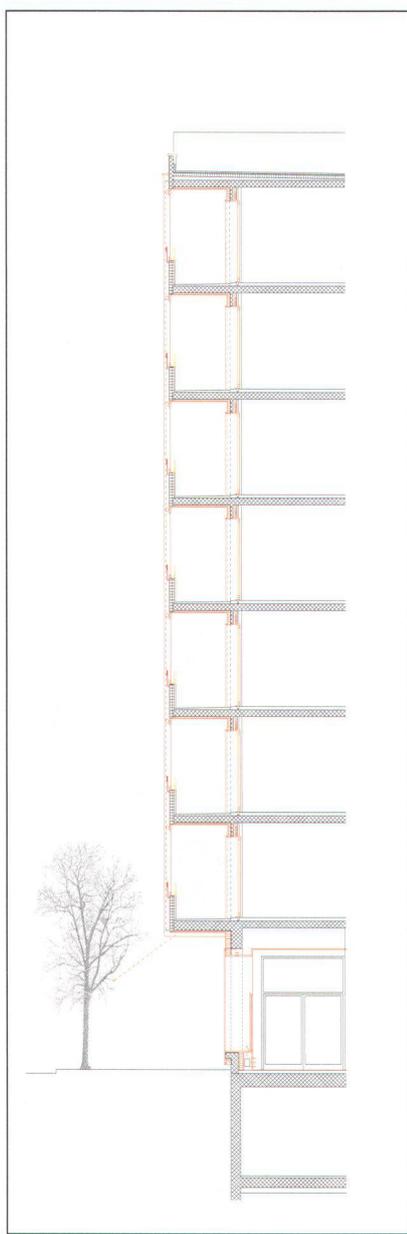
Coupe sur les loggias: au 1^{er} plan de la façade, le rideau de verres coulissants associé à une couche d'absorbant phonique appliqué au plafond contribue à réduire les nuisances extérieures dans le nouvel espace de la loggia. Un store en toile microperforée à descente verticale protège de l'effet de serre et de l'éblouissement.

Les faces intérieures sont isolées et revêtues d'un crépi fin (0,5 mm) aux teintes chaleureuses. Au second plan, des nouvelles fenêtres et portes-fenêtres bois et un nouvel éclairage indirect complètent l'intervention.

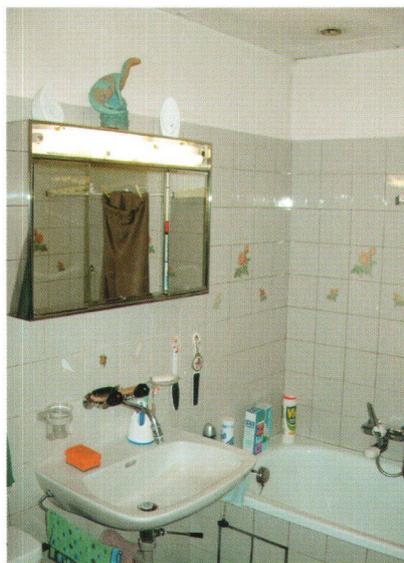
Salle de bains avant rénovation.

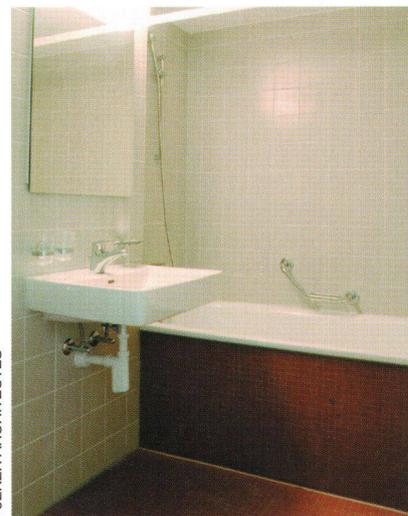
Nouvelle salle de bains, un châssis sanitaire préfabriqué intègre la technique et dissimule le meuble pharmacie.
