**Band:** 38 (1922)

**Artikel:** Ursache und Beseitigung von Gasverlusten [Schluss]

### Ursache und Beseitigung von Gasverlusten.

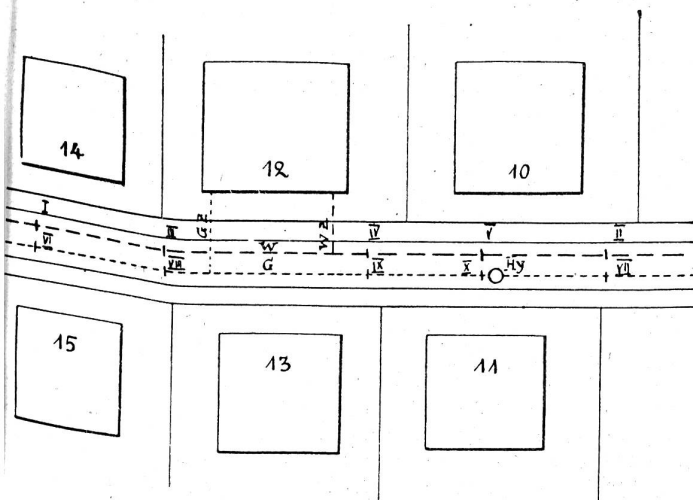
Fig. 5.

**IV. Zwei eigentümliche Gasverluste.** a) Gasgeruch in einem nicht angefahrenen Hause (Fig. 5).

Haus Nr. 15 hatte an der A.-Straße keinen Anschluß für Gas oder Wasser; trotzdem wurde im Keller mehrmals Gasgeruch festgestellt, der aber ebenso rasch

und unerklärlich wieder verschwand. Die Leitungen waren neu und hatten die Abnahmeprobe sehr gut bestanden. Bei I, II, III, IV, V wurden zuerst mit Palladiumchlorür Proben gemacht, dann aufgegraben; es ließ sich nichts feststellen. Nach wie vor trat im erwähnten Hause von Zeit zu Zeit Gasgeruch auf und verschwand ebenso unangeführt; in den übrigen Häusern wurde nichts bemerkt.

Eines Tages wurde die Laterne L abgefahren. Bei der Aufgrabung bemerkte man in der Leitung der Querstraße bei U eine undichte Muffe, die beim Zusammenschluß der geprüften Leitungen nicht genügend verstemmt war und damals unbeachtet blieb, weil das Gas erst einige Monate später eingeleitet wurde. Von der Muffe U stieg das Gas in die Höhe, gelangte in die darüberliegenden, erst einige Zeit später verlegten Schutzröhren des Telephonkabels T K, in diesen vor das Haus Nr. 15 und von dort durch eine schadhafte Stelle der Kellermauer ins Haus. Nachdem die Muffe nachgestemmt war, blieb das Haus von Gasgeruch verschont.

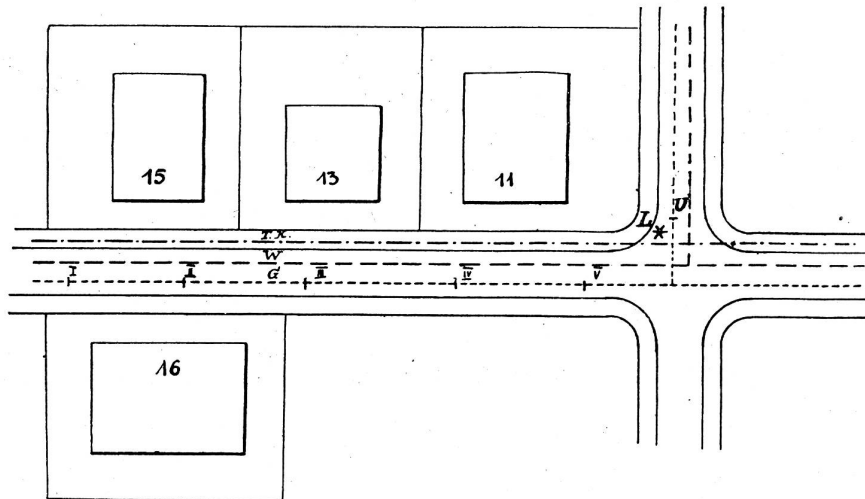
Fig. 6.

b) Gasverlust bei gefrorenem Boden. Vielfach ereignen sich Gasrohrbrüche bei gefrorenem Straßenboden; daß die Auffindung manchmal ganz erhebliche Schwierigkeiten verursacht, lehrt nachstehender Fall: (Fig. 6).

Eines Abends mußte das Haus Nr. 12 wegen außerordentlich starkem Gasgeruch sofort geräumt werden. Längs der Wasserleitung WZ strömte das Gas ins Haus; bei der Gaszuleitung GZ konnte man nichts bemerken. Durch den Deckel des Hydranten Hy strömte das Gas ebenfalls über die Straßenfläche. Die bei I-V über der Gasleitung vorgenommenen Proben vermittelt Palladiumlösung hatten keinen Erfolg; dagegen wurden die Papierröllchen bei den Punkten VI-X über der Wasserleitung sofort braun bis schwarz. Es blieb nichts übrig, als die Gaszuleitung nacheinander bei I-V aufzugraben; vermittelt Absperrblasen wurde die Bruchstelle schließlich bei V aufgefunden.

Wie ist die Gasströmung längs der Wasserleitung zu erklären? Auf der Tiefe der beiden Leitungen fand sich eine Kieschicht von über 1 m Dicke. Die Straßenoberfläche war hart gefroren und ließ kein Gas durch. Die Wasserhaupt- und Zuleitungen waren später gelegt, darum der Boden wohl noch nicht so fest wie über den

Gasleitungen. Das Gas konnte nicht durch die Straßenoberfläche; es suchte seinen Weg durch das gelockerte Kies längs den Wasserleitungen und gelangte damit ins Haus.

Das Freilegen der Leitungen macht bei gefrorenem Boden bedeutende Mehrausgaben, verzögert die Auffindung der Bruchstelle und vermehrt damit Verluste. Bei Gasverlusten darf man kein Feuer und kein offenes Licht verwenden. Zum Austauen können Koksöfen und dergleichen in solchen Fällen nicht verwendet werden. Um aber bei Straßen, die ein starkes Kiesbett haben, doch rascher als mit bloßem Schlägel und Spitz Eisen zum Ziele zu gelangen, verwendet man mit großem Vorteil ungelöschten Kalk. Man bringt eine etwa 10 cm hohe Schicht über das Rohr, in Grabenbreite und auf die gewünschte Grabenlänge. Ein Rahmen von Brettern oder Rundholz schützt die Kalkschüttung seitlich. Durch Wasserzusatz wird der Kalk gelöscht, dabei eine große Wärme entwickelt und der Boden auf einige Tiefe aufgetaut, so daß eine oberste Schicht leicht mit dem Pickel gelöst werden kann. Nach erfolgter Ausschöpfung bringt

man eine andere Schicht ungelöschten Kalk ein, beneht ihn und streut den gelöschten Kalk darüber, damit die Wärme besser beisammen bleibt. So kann man schichtenweise, mit geringer Mühe und mit wenig Kosten vorgehen, ohne daß irgend eine Gefahr für Entzündung des Gases entsteht. Eine größere Menge ungelöschten Kalk auf Vorrat leistet im Bedarfsfall ungeahnte Dienste.
