Zeitschrift: Illustrierte schweizerische Handwerker-Zeitung : unabhängiges Geschäftsblatt der gesamten Meisterschaft aller Handwerke und Gewerbe

Band: 46 (1930)

Artikel: Beleuchtung von Aufbruchstellen

Beleuchtung von Aufbruchstellen.

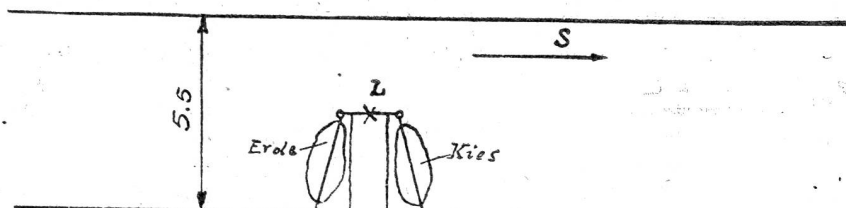
Abb. 1. Grundriß Nr. 1 : 200.

Die 5,5 m breite Straße war zufolge Gasanschluß auf der westlichen Hälfte aufgebrochen und nach Skizze (Abbildung 1 und 2) abgesperrt. Etwa 50 cm über der Straße hing an der östlichen Abschlußstange und in deren Mitte eine sogenannte Sturmlaterne L mit gewöhnlichem, hellem Glas. Gegen Süden war Schotter, gegen Norden Erde gelagert. Dieser Erdhaufen war etwa 70 cm hoch.

Die nur 50 cm über der Straßenfläche gelegene Petrolflamme konnte demnach von der Nordseite her gar nicht gesehen werden, weil sie im Schatten dieses Erdhaufens lag. (Abbildung 2). Aus der nördlichen Richtung fuhr

b) Da die Flamme nur 50 cm über der Straße und an der östlichen Stange hing, war sie, von Norden oder Süden gesehen, trotz den etwas schief stehenden Pfählen, teilweise verdeckt; zudem beschattete sie die Nordseite des Erdhaufens. Eine 14 m nördlich angebrachte Straßenlampe vermochte auf diesen Abstand den Erdhaufen nicht genügend zu beleuchten, abgesehen davon, daß der Unternehmer selbst für genügende Beleuchtung solcher Baustellen zu sorgen hat.

1. Die Absperrung war richtig und stark genug. Vorstehende Laternen sollte man gegen die für den Verkehr freibleibende Straßenfläche nicht dulden.
2. Die Beleuchtung war ungenügend, und zwar aus folgenden Gründen:

a) Wenn die halbe Straßenbreite aufgebrochen ist, genügt eine einzige Laterne in der Straßenmitte nicht,

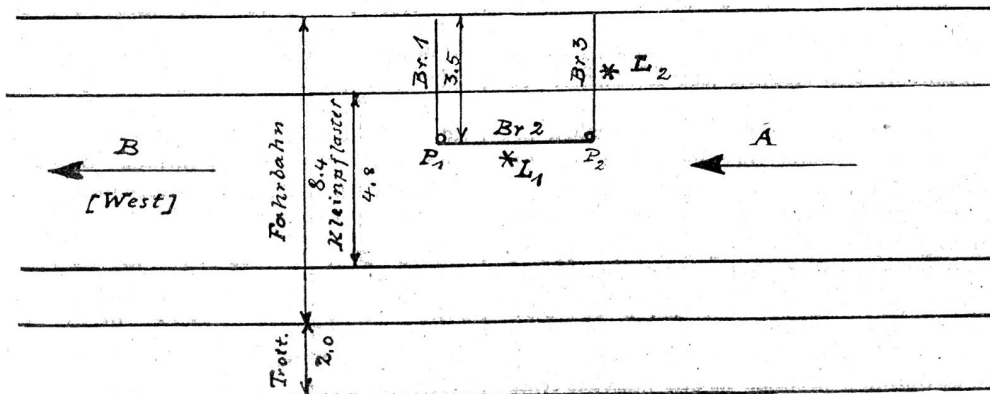
Abb. 5. Grundriß M. 1:200.

Die Straße von A nach B war auf der rechten Seite bis zur Mitte nicht fahrbar und mit den drei Brettern Br₁, Br₂ und Br₃ (Abbildung Nr. 5), die an den zwei Pfählen P₁ und P₂ gut befestigt. Gegen die freie Straßenfläche hingen an 1,30 m hohen Eisenstangen, mit 25 cm Auslagern, zwei Laternen L₁ und L₂. Ein Auto fuhr das Brett Br₂ beim Pfahl P₂ auf der Stirnseite an und schleppte den Pfahl samt Brett mit. Das Auto kippte

um. Die Insassen kamen mit heller Haut davon; es war einzig der Sachschaden zu vergüten. Durch Zeugen wurde festgestellt, daß die zwei Laternen rechtzeitig angezündet wurden. Die Autoinsassen machten geltend, nur die Laterne L₂ bemerkt, aber die Absperrung nicht gesehen zu haben. Offenbar hatte jemand in böss. oder mutwilliger Weise die Laterne L₁ gelöscht.

Im vorliegenden Fall war die abgesperrte Stelle gegen die Richtung A und gegen die freie Straßenfläche zu beleuchten. Die Absperrung war in allen Zellen stark und richtig, die Beleuchtung mit zwei Laternen genügend.

1. Besser wäre jedenfalls, wenn auch in der Mitte des Brettes Br₁ eine Laterne aufgestellt würde; denn bei allfälligem Vorfahren eines Autos in der Richtung B—A muß die Absperrung samt Beleuchtung auch auf der nördlichen Straßenseite sichtbar sein.

2. Die Absperrbretter Br₁ und Br₂, also diejenigen quer zur Straße, sollten nicht roh belassen, sondern auf die ganze Breite mit wenigstens zwei, gegeneinander absteichenden Farben gestrichen sein, damit der Autofahrer nicht bloß das Licht, sondern auch das bemalte Brett schon von weitem sieht.
