# Das römische Theater von Augst: Sanierungs- und Forschungsarbeiten 1998

Thomas Hufschmid und Markus Horisberger

Der Schwerpunkt bei den Sondierungs- und Dokumentationsarbeiten des Jahres 1998 lag einerseits bei den Bauaufnahmen im Südaditus, andererseits im Bereich des Ostcarcers und der angrenzenden Sitzstufen des Amphitheaters. Im Südaditus liessen sich bei Mauer 44 an verschiedenen Stellen Reste von Gewölbewiderlagern des Fensters sowie der Aditusüberwölbung feststellen. Im Weiteren zeigte es sich, dass die Westseite derselben Mauer bereits in antiker Zeit grossflächig repariert worden ist. – Im Ostcarcer konnte ein Teil der Schwellensituation am Übergang zur Arena freigelegt werden. Die Bearbeitungsspuren auf der Sandsteinschwelle bilden eine wichtige Grundlage für die Rekonstruktion der Carcerpforten. Die Untersuchung der Cavea des Amphitheaters erbrachte den Nachweis, dass die zugehörigen Sitzstufen aus Sandsteinquadern bestanden und eine Unterkonstruktion aus Kalksteinen und Kieselwacken besaßen. – Unter den zum Amphitheater gehörenden Füllschichten fanden sich die gemauerten Fundamente und eine Sandsteinstufe der Prohedrie des älteren szenischen Theaters. – Eine Sondier

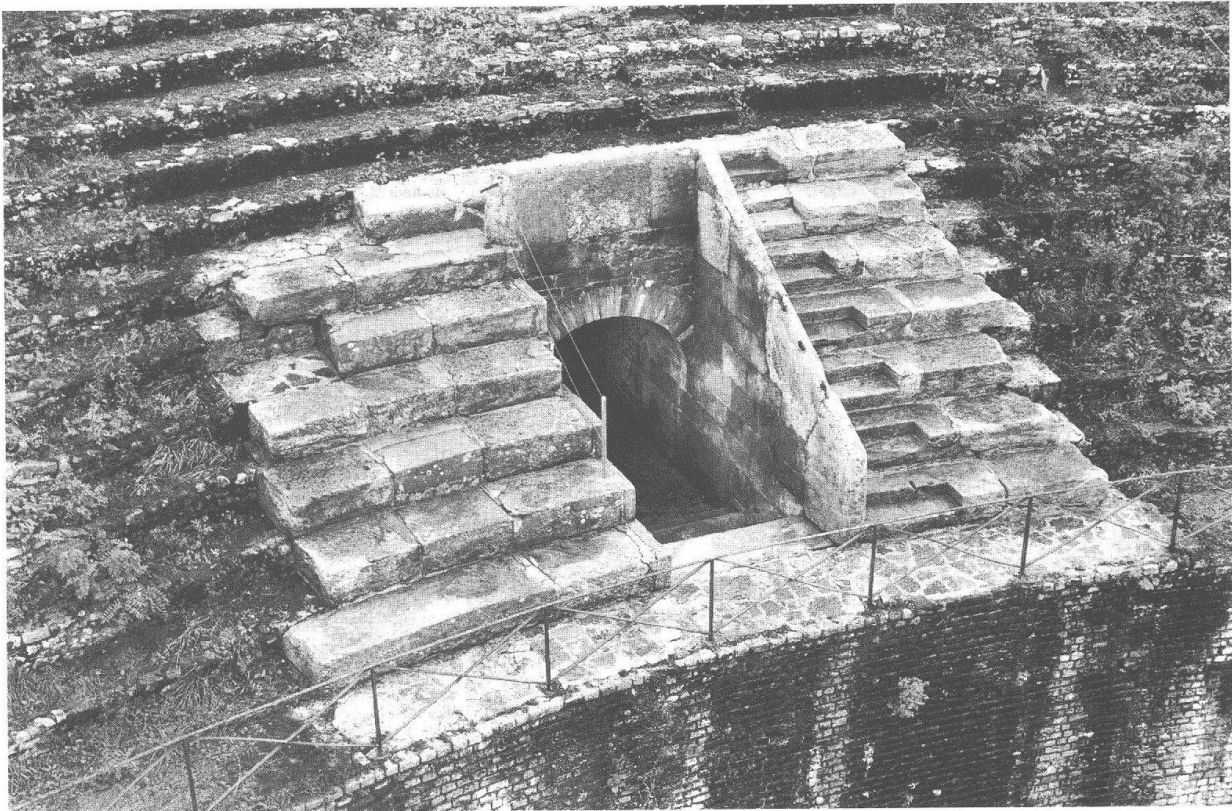
Abb. 25: Augst, Theatersanierung (Grabung 1998.55). Mündung des Südostvomitoriums in den Sitzstufenbereich. Rekonstruktion der Überwölbung von 1939/40 in Stahlbeton und mit sekundär verwendeten antiken Sandsteinquadern (Blick von Westen aus dem Krankorb).

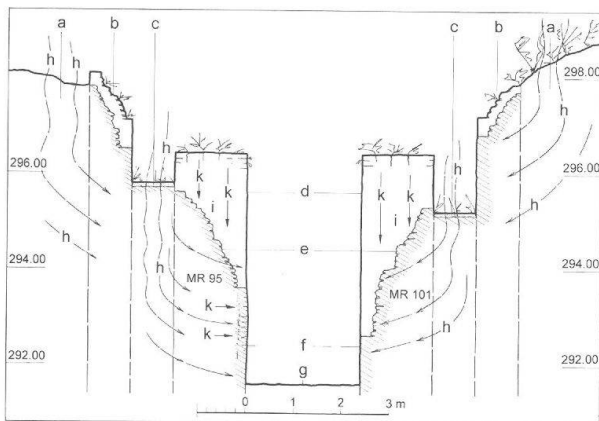
Heute, rund 60 Jahre später, ergibt sich folgendes Bild: Die originalen Mauerschalen unter den Rekonstruktionen bauchen aus und beginnen abzuplatzen. Diese Schäden werden einerseits durch das Gewicht der modernen Zutaten, andererseits durch anhaltende Durchfeuchtung mit Frostspregung im Winter verursacht. Die Betontonne ist undicht, an einzelnen Stellen sind Risse und rostende Armierungseisen zu sehen. An den Maueroberflächen kristallisieren Salze aus und führen zu langsamer Zermürbung der Steinoberflächen (Abb. 26).

Abb. 26: Augst, Theatersanierung (Grabung 1998.55). Schäden an den Wangenmauern im Südostvomitrium. Schematischer Querschnitt.

- a) Verfüllung in den Keilen 3 und 4
- b) Mauerwerk der Entlastungsbogen
- c) Innenräume der Entlastungsbogen, mit Schutt verfüllt
- d) Moderne Mauerschale von 1939/40
- e) Originales Kernmauerwerk, Abbruchlinie von 1939
- f) Originale Mauerschalen
- g) Modernes Gelniveau
- h) Weg des Meteorwassers
- i) Ergänzter Mauerkörper von 1939/40
- k) Wirkung der Last auf das originale Mauerwerk.

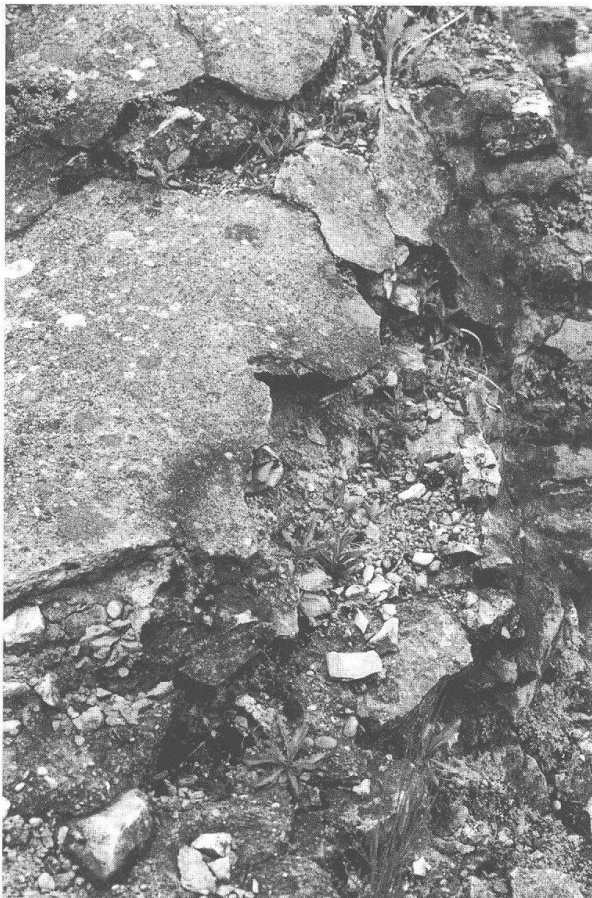
Abb. 36: Augst, Theatersanierung (Grabung 1994.55). Südaditus. Starke Frostschäden an der äusseren Bühnenmauer 44. Detail der Mauerkrone mit aufgebrochener und abgelöster Zementabdeckung von ca. 1907.

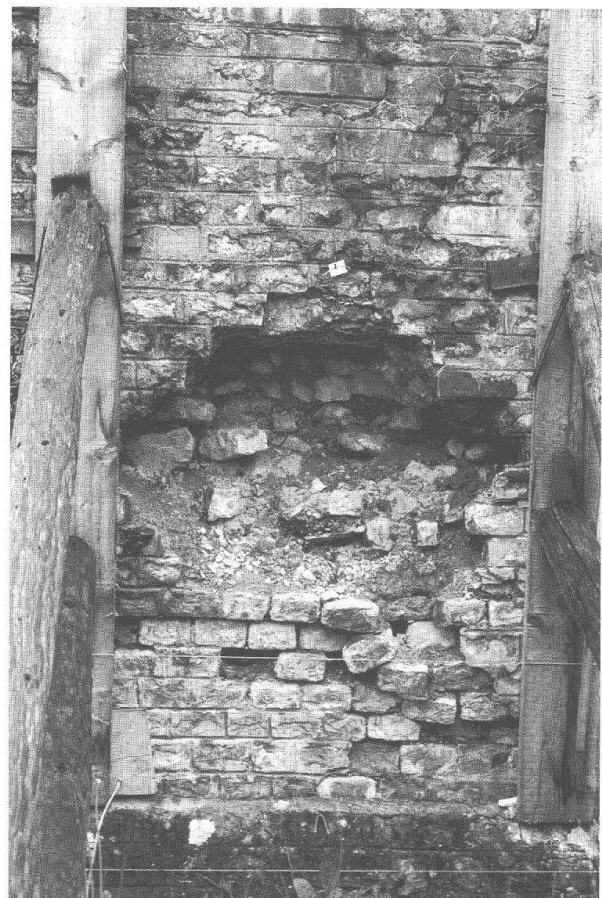
Abb. 37: Augst, Theatersanierung (Grabung 1994.55). Südaditus. Ausbruch in der westlichen Mauerschale (Erstrestaurierung 1907) der äusseren Bühnenmauer 44. Ein typischer Frostschaden.

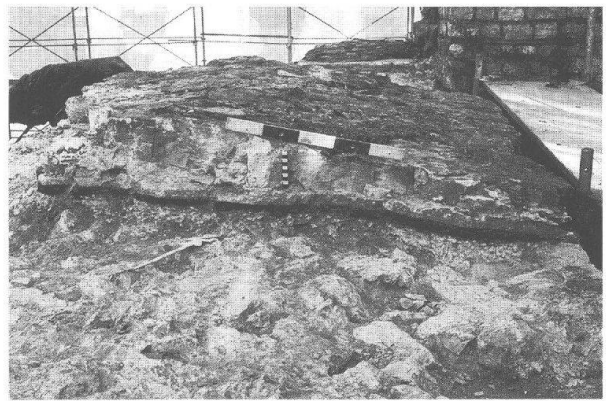
Abb. 39: Augst, Theatersanierung (Grabung 1998.55). Südaditus. Abbau der schadhaften modernen Übermauerung von 1936 auf der inneren Bühnenmauer 43. Die in der Bildmitte quer verlaufende, schwarze Linie ist eine 1936 angebrachte, jetzt unwirksam gewordene Isolationsschicht aus Asphalt gegen Regenwasser.
