# Das römische Theater von Augst:

## Sanierungs- und Forschungsarbeiten 2002

Thomas Hufschmid

Abb. 1: Augst, Theatersanierung (Grabung 2002.55). Lageskizze ca. M. 1:700.

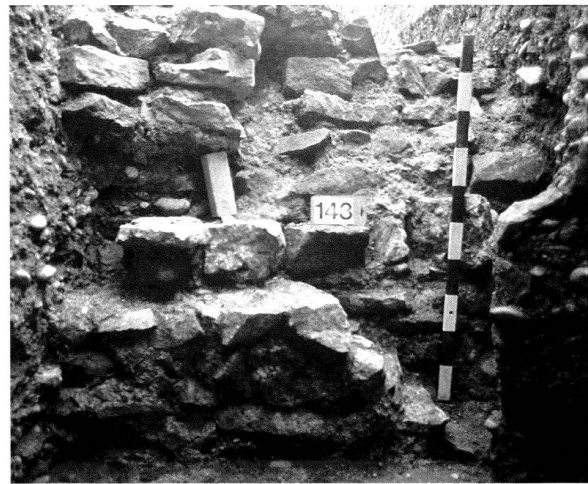
Abb. 12: Augst, Theatersanierung (Grabung 2002.55). Abwasserkanal, Einstiegschacht im nördlichen Abschnitt. Blick von Westen an die Kanalwange, das Gewölbe und die Aussenwand des Einstiegschachts. In der unteren Bildhälfte die abgetrept verlaufende Baufuge, die zeigt, dass die Kanalwange rechts jünger sein muss als das Mauerstück links. Aufgrund des Mauerverlaufs und des Baubefunds auf der Innenseite des Abwasserkanals wird deutlich, dass es sich bei dem älteren Mauerstück links vermutlich um einen weiteren Rest der vortheaterzeitlichen Bebauung handelt, der in diesem Abschnitt in die Kanalwandung integriert wurde.

In der westlichen Aussenwange des Abwasserkanals fand sich im sondierten Bereich zudem eine deutliche, getrept verlaufende Baufuge, die auf eine ältere Bauphase hinweist (Abb. 12). Die Mauerflucht besitzt an dieser Stelle einen Versatz von rund 40 cm, wobei der nördliche, vorstehende Teil den älteren Abschnitt darstellt, während das südliche, das Gewölbe tragende Mauerstück auf die getrepte Abbruchkrone aufgesetzt ist. Von dieser Fuge ist allerdings im Inneren des Kanals keine Spur zu entdecken. Im Gegenteil, die Innenseite der Wangenmauern zeichnet sich durch eine bemerkenswert homogene Baustruktur aus, die deutlich belegt, dass die Wangen dieses Abschnitts aus einem Guss bestehen müssen<sup>27</sup>. Es ist zu vermuten, dass der auf der Aussenseite erkennbare ältere Mauerkörper nicht in direktem Zusammenhang mit dem Abwasserkanal steht, sondern den Rest eines älteren Mauerzugs darstellt, der beim Errichten des Kanals nur teilweise abgebrochen worden ist, so dass die stehen gebliebenen Teile in die neue Baustruktur integriert wurden<sup>28</sup>. Absolutchronologisch lässt sich dieser ältere Mauerrest nicht klar eingrenzen. Aufgrund

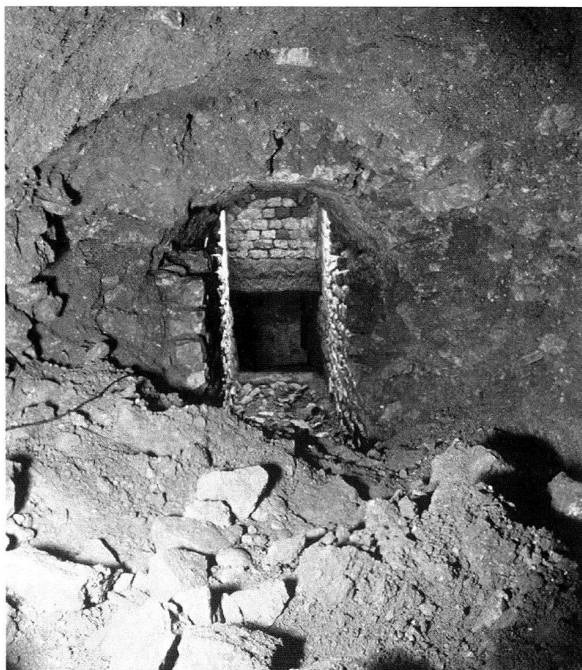
Abb. 13: Augst, Theatersanierung (Grabung 2002.55). Abwasserkanal, Verzweigung im Süden, südwestlicher Abschnitt. Blick vom südwestlichen, zerstörten Ende in Richtung Mündung. Im Vordergrund das kavernenartige Südwestende mit den ausgebrochenen Schalenquadern der Kanalwandung links im Bild. Im Zentrum der Sandsteinarchitrav hinter dem Einstiegschacht, der die Kanalhöhe im Bereich der Verzweigung auf 0,90 m reduziert (vgl. Abb. 14). Im oberen Bildteil ist der Querschnitt durch das teilweise zerstörte Kalksteingewölbe erkennbar.

seren Schalenquadern der Kanalwangen begrenzten Kaverne endet (Abb. 13). Wie die über eine Distanz von mehreren Metern vollständig ausgeraubte Kalksteinschale zeigt, scheint dieser Zustand ein Resultat der spät- oder nachrömischen Baumaterialgewinnung darzustellen. Ebenfalls dem Steinraub könnte der Kanalboden zum Opfer gefallen sein. Bei unseren Reinigungs- und Dokumentationsarbeiten erreichten wir die aus grossen Kalkbruchsteinen gesetzten, nur unvollständig mit Mörtel gebundenen Fundamentlagen der Kanalwangen, die unmittelbar auf einer schutthaltigen, die gesamte Zone bedeckenden Planieschicht aufsitzen. Dass diese Planie nicht das Bodenniveau des Kanals zur Zeit der Benützung gewesen sein kann, ist aufgrund des Baubefunds evident, da eine solche Bauweise innerhalb kürzester Zeit zu einem Auswaschen der Fundamente und damit zu einer Destabilisierung des gesamten Kanals geführt hätte. Ausgehend von der rund 25 cm starken Fundamentlage aus Kalkstein und diversen Buntsandsteinschroppen ist viel eher zu vermuten, dass zwischen die Wangenmauern ein Bodenbelag aus grossen, widerstandsfähigen, ca. 20–30 cm starken Sandsteinblöcken eingespannt war, wie dies auch in anderen Abschnitten des Abwasserkanals belegt ist<sup>31</sup>. Nach Aufgabe des Kanals scheint dieser mutmassliche Sandsteinbelag im Rahmen der erwähnten Steinraubphase von Südwesten her systematisch entfernt worden zu sein.

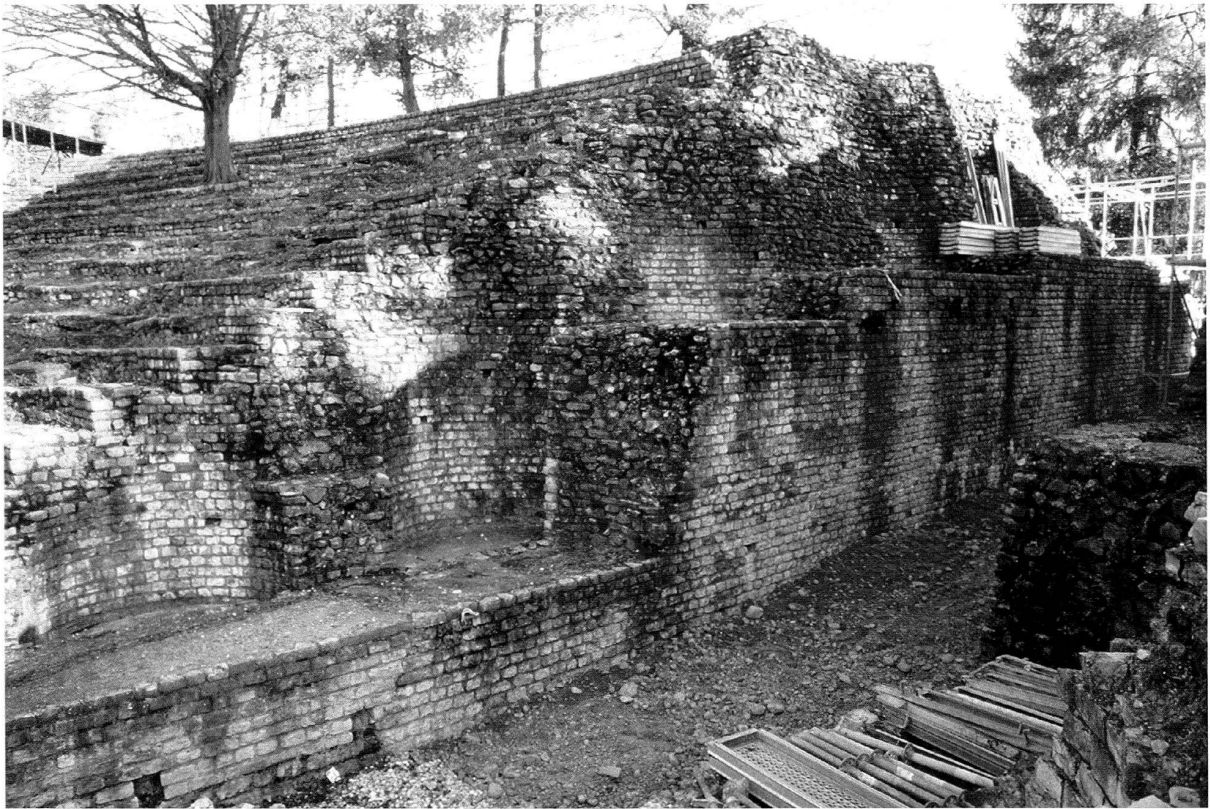
Abb. 35: Augst, Theatersanierung (Grabung 2002.55). Sanierungsarbeiten am Mittelvomitorium. Zustand des Mittelvomitatoriums vor Beginn der Arbeiten 2002. Die so genannte Mittelstufe des älteren szenischen Theaters ist bereits verfüllt und nicht mehr sichtbar.

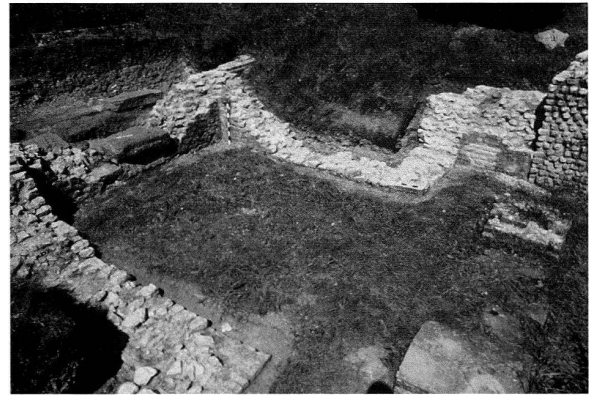
Abb. 42: Augst, Theatersanierung (Grabung 2002.55). Sanierungsarbeiten am Westcarcer des älteren Amphitheaters. Übersicht nach Entfernung der alten, stark beschädigten Zementrestaurierungen. Die antike Mauerkrone ist vollständig freigelegt, gereinigt und partiell injiziert. In einem nächsten Arbeitsschritt erfolgt das Aufbringen einer dampfdiffusionsfähigen Isolationschicht zum Schutz vor eindringendem Meteorwasser. Nach der Ergänzung der abgebauten Mauerteile folgt als Verschleisschicht eine den antiken Mauerkern imitierende Abdeckung aus Kalksteinschroppen.
