Band: 18 (1967)

Autor: de Quervain, F.

GRUNDFEUCHTESCHÄDEN AN ALTEN GRABPLATTEN AM BEISPIEL DES SCALÄRASTEINS

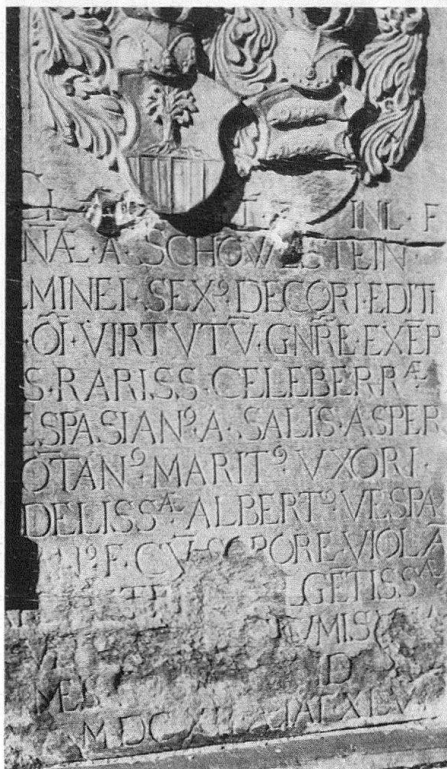
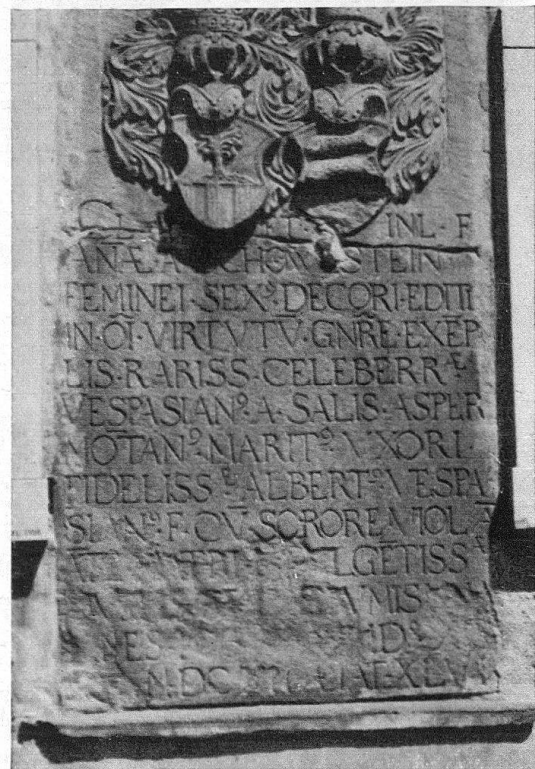
Wir kennen zum Glück auch Platten, bei denen trotz ihrer Lage an der Witterung und im Grundfeuchtebereich die sichtbare Verwitterung sehr langsam verläuft. Ein solches Beispiel bietet das die Jahreszahl 1612 tragende Epitaph mit den Wappen Salis und Schauenstein an der Mauer der Kirche von Jenins. Der Zustand vor mindestens 30 Jahren ist festgehalten in der Abbildung 10 in Band II der «Kunstdenkmäler des Kantons Graubünden» (erschienen 1937). Die Grundfeuchteschäden entsprechen etwa denen der Abbildung 1 dieses Artikels. Die Abbildung 6 zeigt den heutigen Zustand. Auf den ersten Blick sieht man zwischen diesen beiden Darstellungen überhaupt keinen Unterschied; die neue, in plastischerer Beleuchtung aufgenommene Photo erscheint sogar eher frischer. Bei genauerem Studium kann man indessen eine geringfügige Zunahme der Schäden feststellen. Zweifellos sind die Grundfeuchteumstände hier viel günstiger als im Scalettafriedhof, schon durch die Hanglage, wozu noch der ländliche Standort tritt.

Epitaph Salis-Schauenstein an der Kirche Jenins aus einem Kalkschiefer, entsprechend Scalärastein, datiert 1612. Heutiger Zustand, gegenüber dem vor etwa 30 Jahren fast unverändert (siehe Text). Die Beschädigungen des rechten Wappens und der horizontale Riß oben beruhen nicht auf Grundfeuchtwirkung, sondern auf einer alten Beschädigung der Platte (schon vorhanden in der zitierten Abbildung in den Kdm.)
