Artikel: Steinkonservierung am Zürcher Rathaus

Autor: Arnold, Andreas / Sigel, Brigitt / Spirig, Hugo

STEINKONSERVIERUNG AM ZÜRCHER RATHAUS

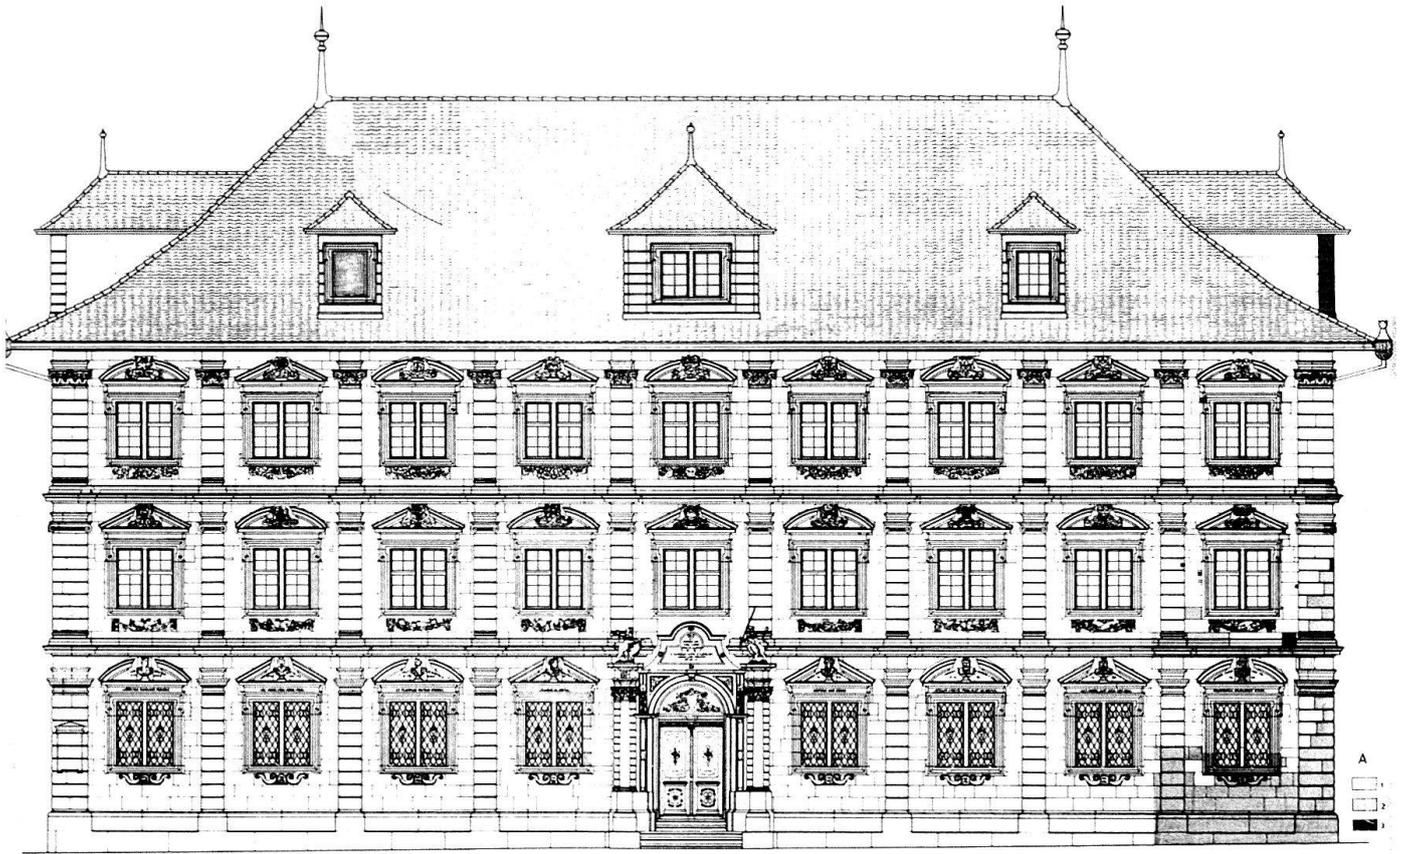
Zürich. Rathaus. Aufnahme der Steinarten: 1 = Plattensandstein (Bäch); 2 = granitischer Sandstein (Bollingen); 3 = Kunststein

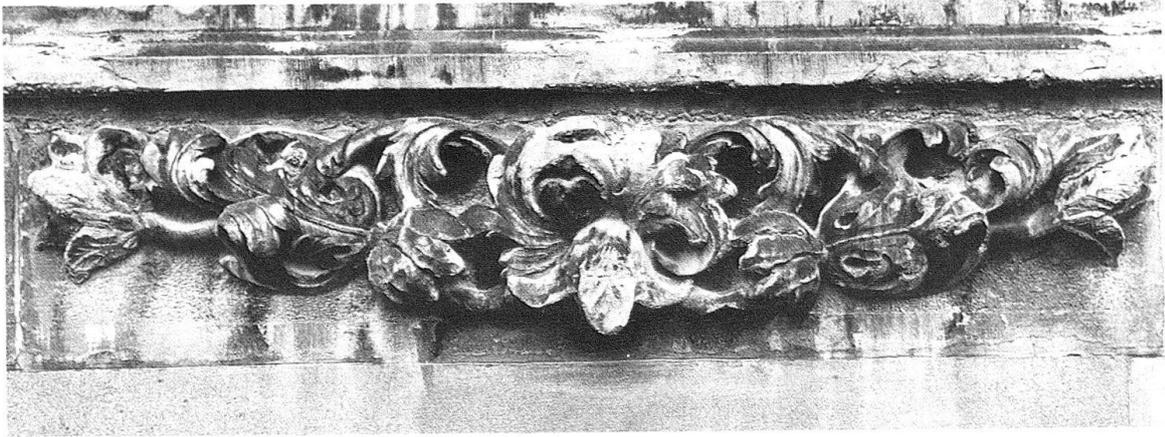
Zürich. Rathaus. Fensterbankornament im 2. Obergeschoss der N-Seite. Vor der Restaurierung von 1912/13

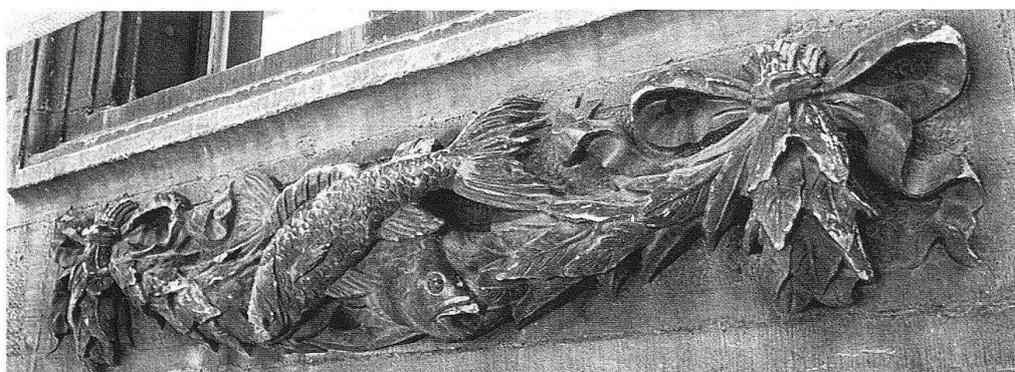
Zürich, Rathaus. Fischornament. Zustand 1974 vor der Versetzung ins Innere des Hauses
