Artikel: Die Westfassade der Klosterkirche. II
Autor: Born, Bonifaz
DOI: <https://doi.org/10.5169/seals-1031485>

Die Westfassade der Klosterkirche II

Restaurierungsarbeiten
P. Bonifaz Born

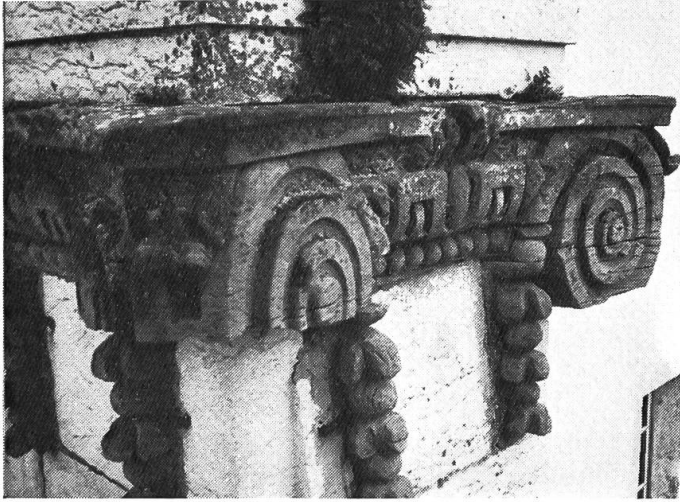
1
Ionisches Eckkapitell an der Südseite der Fassade. Roter Sandstein. Die Lager sind offen, sodass das Kapitell Schichtweise abbröckelt. Dieser Ablösungsvorgang ist zum Teil schon sehr weit fortgeschritten. Auch ist das ganze Kapitell ziemlich besetzt mit Algen.

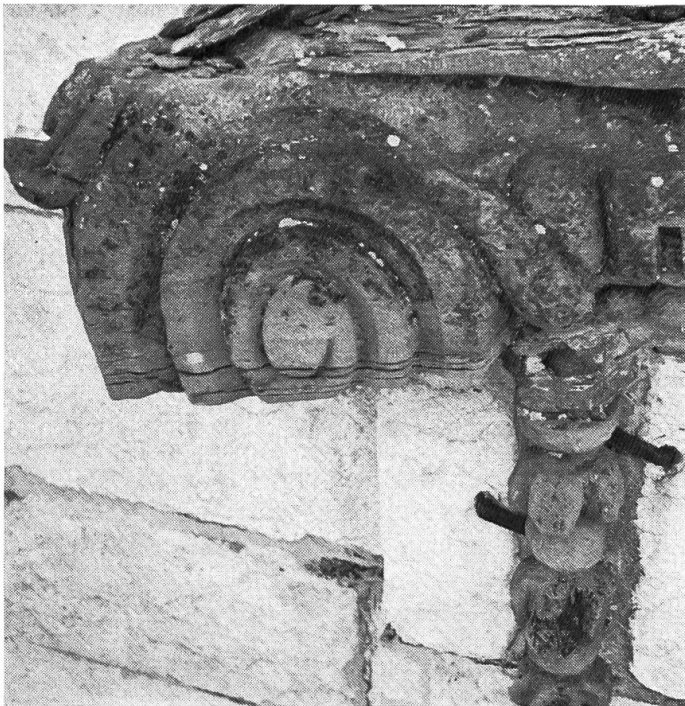
Ionisches Eckkapitell, Süd, Detail.

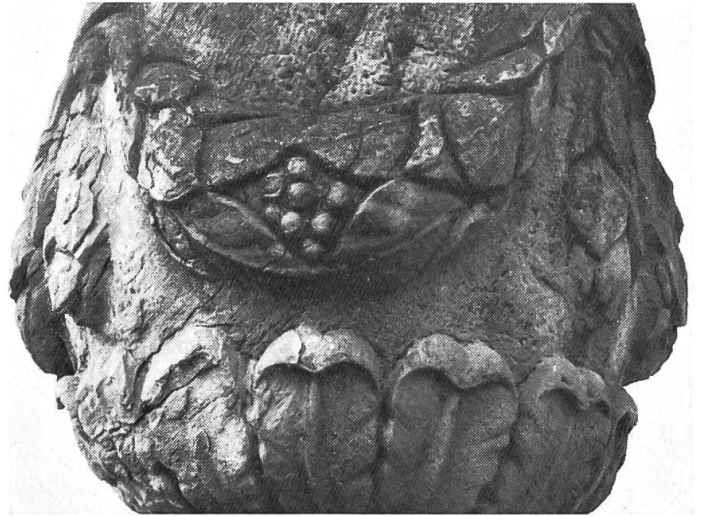
2

Urnenvase auf dem Obergesims, Nordseite, Detail, Roter Sandstein. Die Verwitterungsschäden sind ebenfalls deutlich sichtbar, zudem ist die ganze Vase durch die Mitte gerissen.

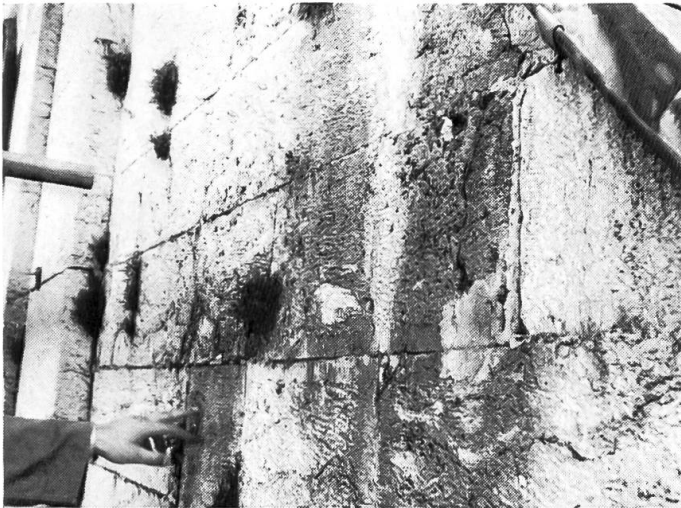
3

Konkav geschweiftes Quaderdreieck, Südseite, Detail. Hier zeigt sich vor allem die schadhafte Fugen. Diese Partie war — nebst dem Hauptgesims — am meisten dem Regen ausgesetzt, da die Blechabdeckung sehr mangelhaft war. Nicht ungefährlich sind die «Mauerblümchen». Durch ihr starkwucherndes Wurzelwerk lockern sie den Mörtel in den Fugen, was den festen Verband der Quadern beeinträchtigt.

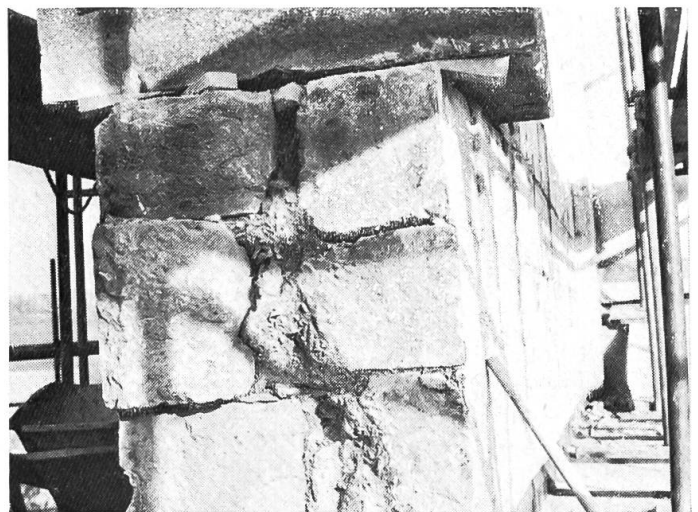
Konkav geschweiftes Quaderdreieck, Süd, Schnitt. Schlecht in der Konstruktion, da die Binder fehlen, auch ist der Mörtel ver-sandet.

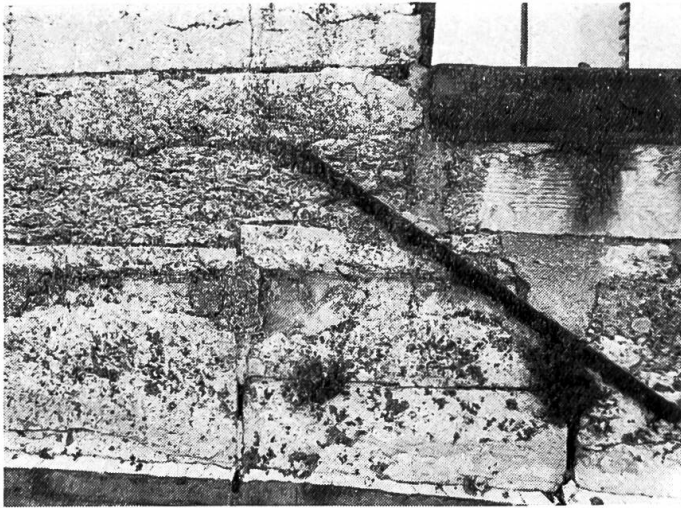
4
 Sockelunterbau der Urnenvase auf dem Obergesims, Nordseite.
 Weiteres Beispiel für den schlechten Verband der äusseren Quaderteile mit dem Ganzen. Zur Verstärkung wurde behelfsmässig eine Klammer angebracht. — Schlechtes Flickwerk in den Fugen.

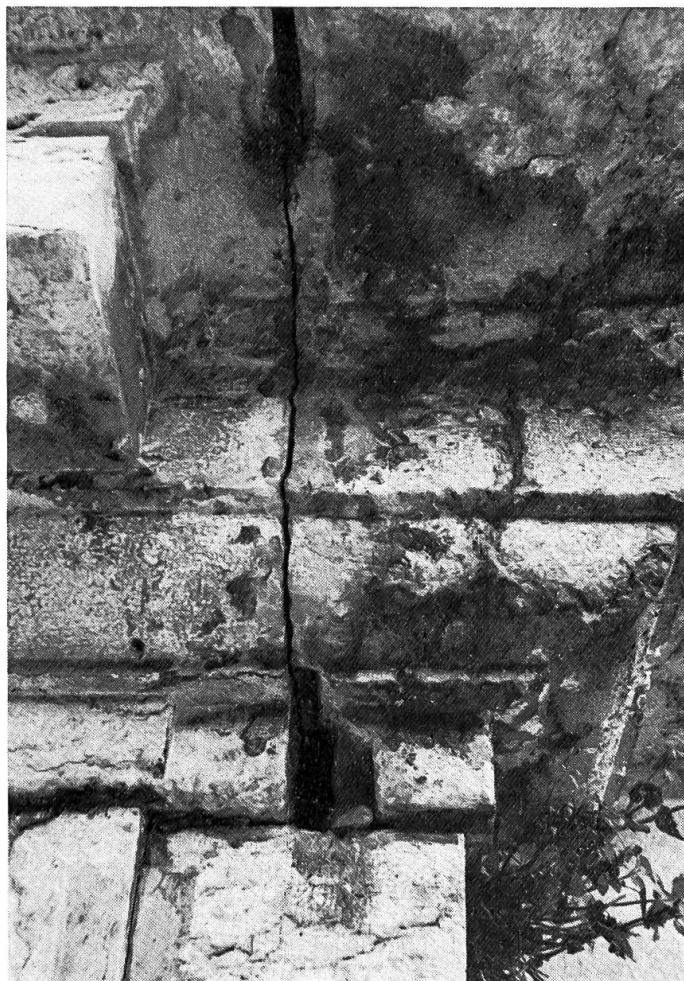
6

Hauptgesims, Südostecke.

Der profilierte Eckquader wird nur noch durch das Gewicht der daraufliegenden Partie gehalten. Offene Fuge, herausgefallener «Flick» und «Mauerblümchen».

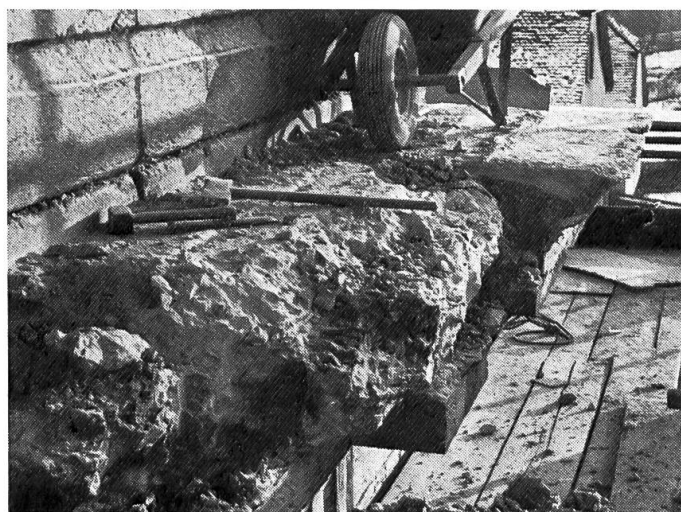
7

Hauptgesims, gegen Süden.

Die Quader werden ausgebaut. Größenordnung der einzelnen Stücke: 600 kg bis 800 kg. Die einzelnen Quader waren derart schadhaft, dass das ganze Gesims ersetzt werden musste. Die neuen Werkstücke waren nicht mehr so gross und nicht mehr so schwer.

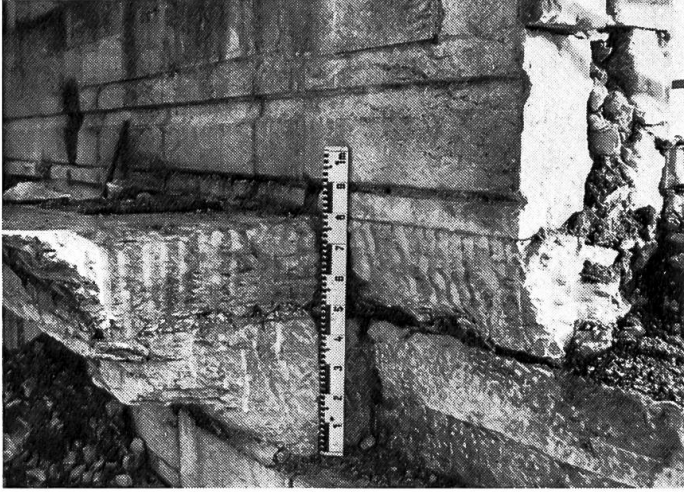
*Hauptgesims, gegen Süden.
Die ausgebauten Quader hinterlassen erhebliche
Lücken.*

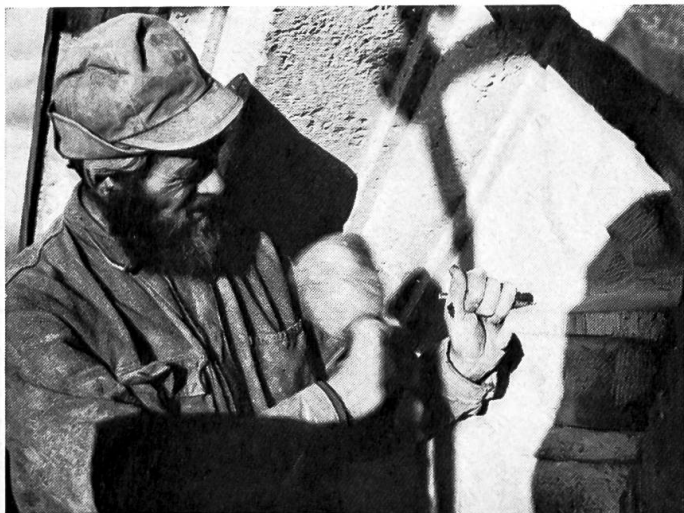
13

Herr F. Lauber, Vizepräsident der eidgenössischen Denkmalpflege, inspiziert schadhaft Werkstücke auf der Baustelle.

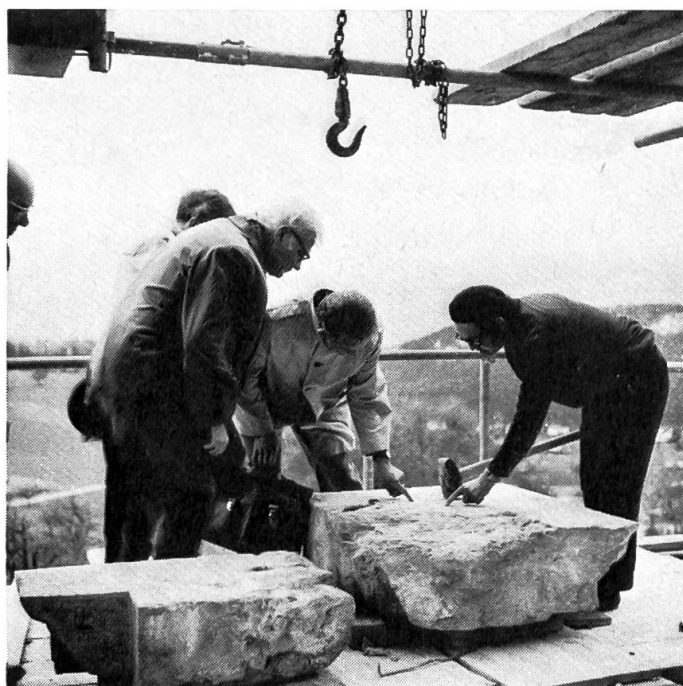
14

Kranker Stein. Wo einst eine glatte Oberfläche gewesen ist, schaut es jetzt aus wie in einer Gebirgslandschaft.
