**Artikel:** Die Westfassade der Klosterkirche. II  
**Autor:** Born, Bonifaz  
**DOI:** <https://doi.org/10.5169/seals-1031485>

## Die Westfassade der Klosterkirche II

Restaurierungsarbeiten  
P. Bonifaz Born

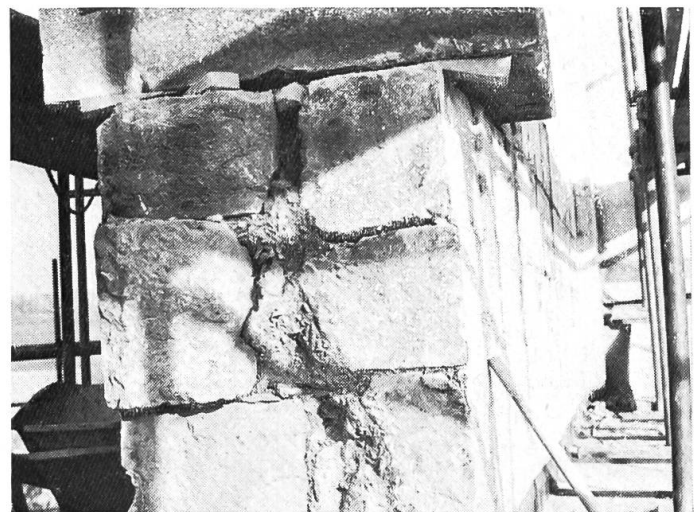
3

*Konkav geschweiftes Quaderdreieck, Südseite, Detail. Hier zeigt sich vor allem die schadhafte Fugen. Diese Partie war — nebst dem Hauptgesims — am meisten dem Regen ausgesetzt, da die Blechabdeckung sehr mangelhaft war. Nicht ungefährlich sind die «Mauerblümchen». Durch ihr starkwucherndes Wurzelwerk lockern sie den Mörtel in den Fugen, was den festen Verband der Quadern beeinträchtigt.*

*Konkav geschweiftes Quaderdreieck, Süd, Schnitt. Schlecht in der Konstruktion, da die Binder fehlen, auch ist der Mörtel ver-sandet.*

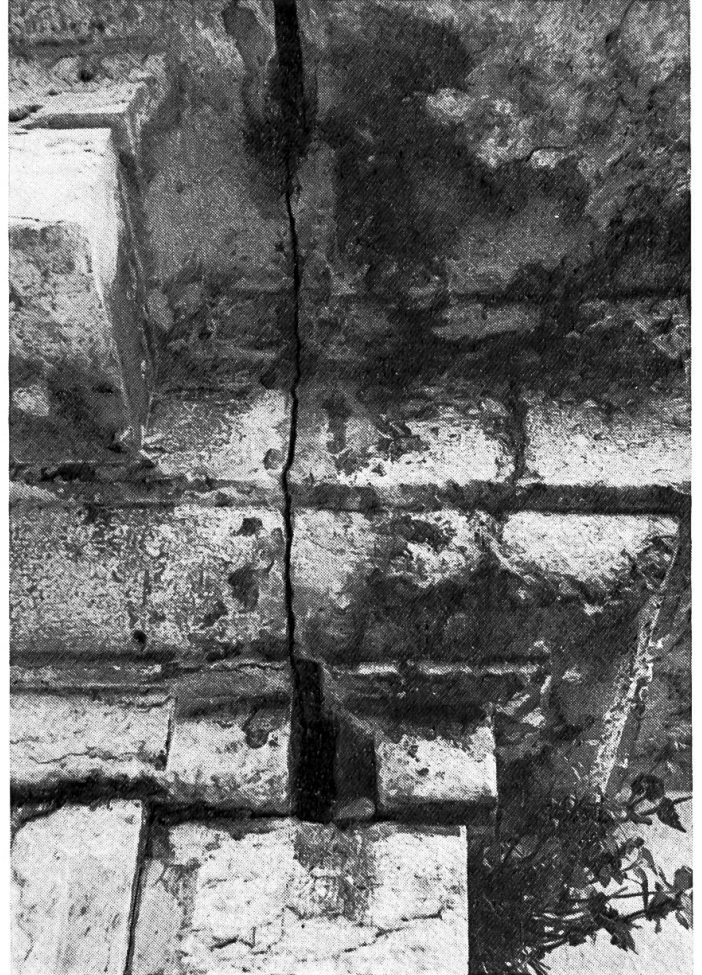
6

*Hauptgesims, Südostecke.*

*Der profilierte Eckquader wird nur noch durch das Gewicht der daraufliegenden Partie gehalten. Offene Fuge, herausgefallener «Flick» und «Mauerblümchen».*

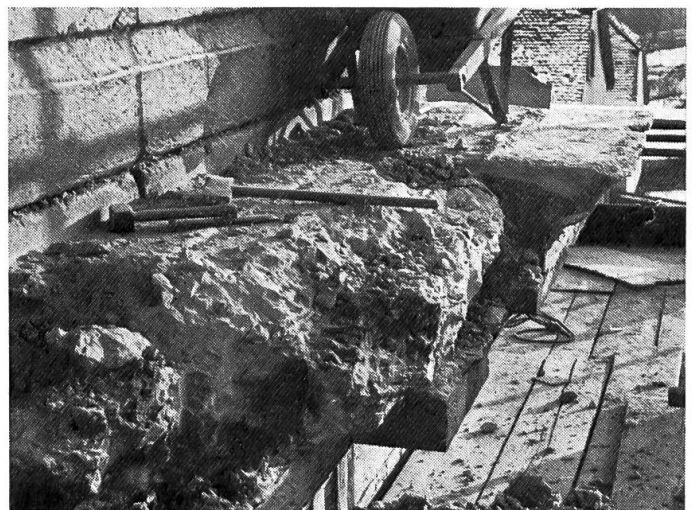
7

*Hauptgesims, gegen Süden.*

*Die Quader werden ausgebaut. Grössenordnung der einzelnen Stücke: 600 kg bis 800 kg. Die einzelnen Quader waren derart schadhaft, dass das ganze Gesims ersetzt werden musste. Die neuen Werkstücke waren nicht mehr so gross und nicht mehr so schwer.*

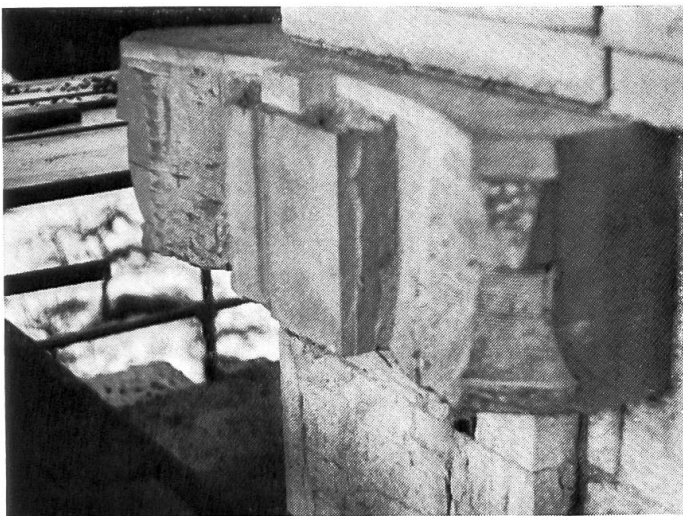
9  
*Ionisches Kapitell, roter Sandstein, Nordwest-  
 ecke.  
 Der in roher Form vorbereitete Block. Das  
 Kapitell wird an Ort und Stelle gehauen.*
