**Zeitschrift:** Mitteilungen des historischen Vereins des Kantons Schwyz  
**Herausgeber:** Historischer Verein des Kantons Schwyz  
**Band:** 96 (2004)

**Rubrik:** Denkmalpflege im Kanton Schwyz 2003/2004

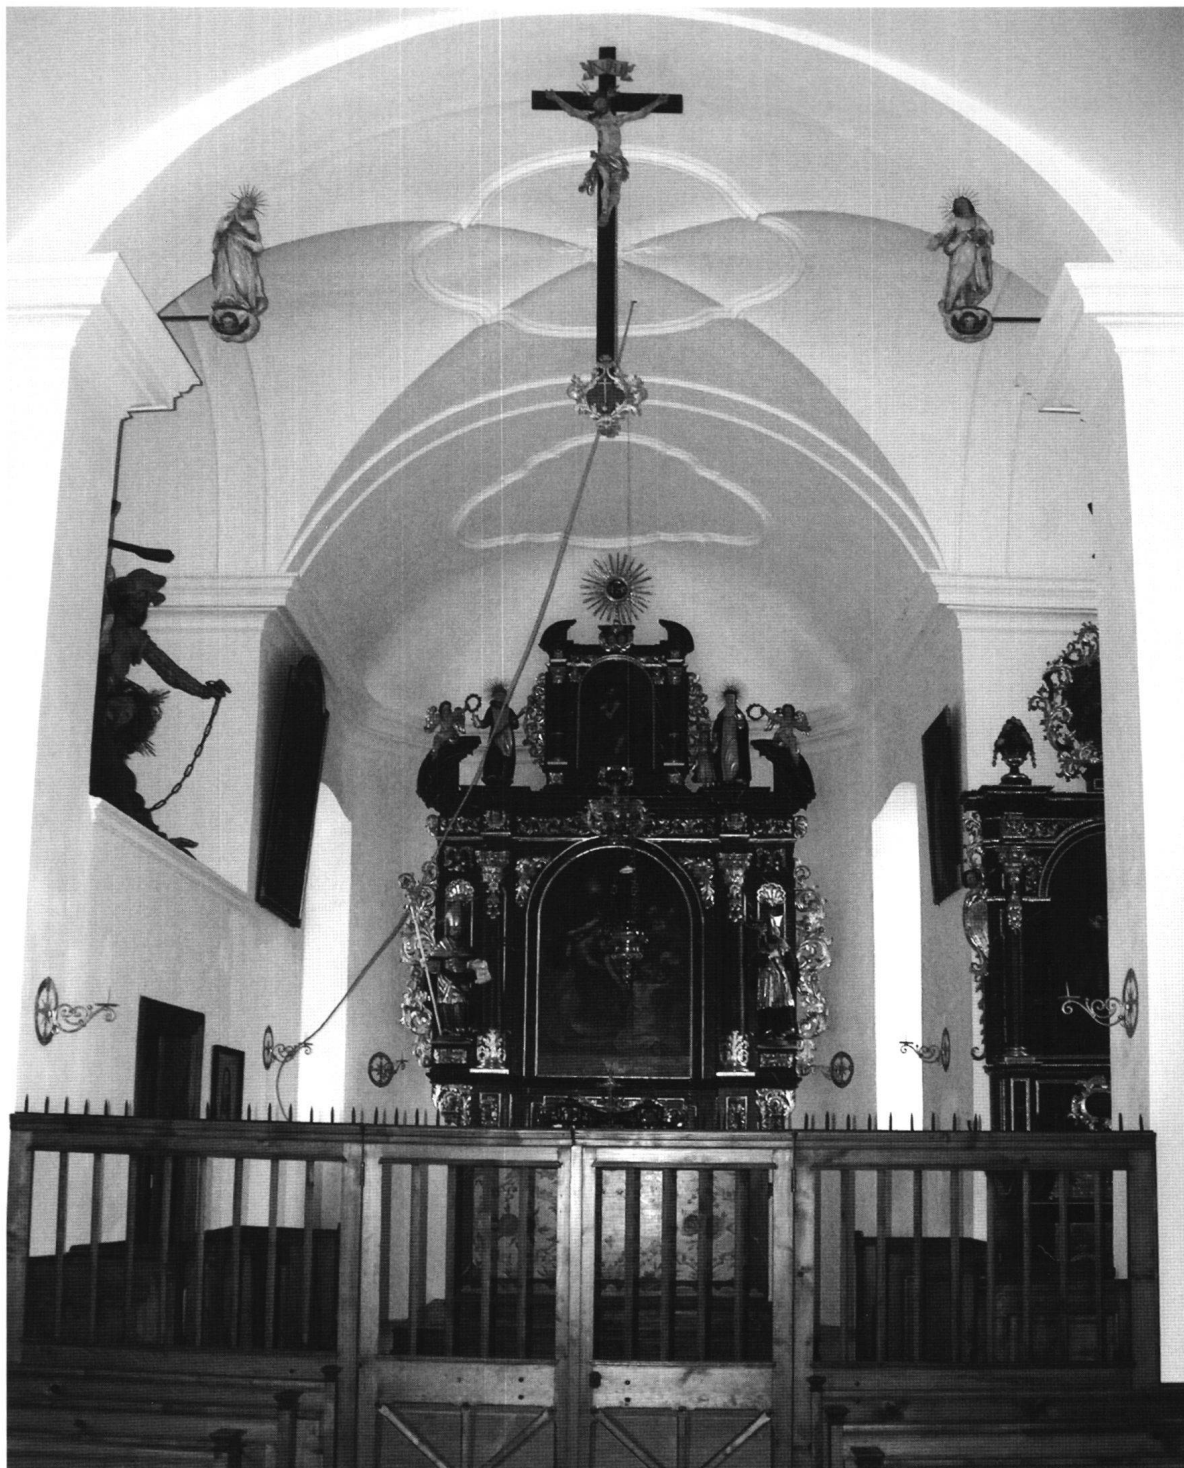
Abb. 2: Schwyz, Kapelle St. Agatha im Färisacher. Das Innere präsentiert sich im Zustand des 18. Jahrhunderts mit eingezogenem Gipsgewölbe, den beiden Barockaltären sowie aufgemalten Apostelkreuzen.

An Wänden und Gewölben kamen unter den dicken Farbschichten extrem viele Risse zum Vorschein. Am Gewölbe im Schiff ist dies darauf zurückzuführen, dass das Lattengewölbe direkt mit dem Dachstuhl verbunden ist und sich dadurch der Wind, insbesondere der Föhn, an der exponierten Lage negativ auf das Gewölbe auswirkt. Der Untersuch der Farbigekeit an den Wänden und den Stuckrahmen hat gezeigt, dass alle Oberflächen lediglich mit hellem, aber nicht hart weissem Kalk überzogen waren. Farbdifferenzierungen waren also nicht vorhanden, so dass die Apostelkreuze die einzigen Farbakzente an den Wänden sind. Der Sandsteinboden war teilweise schlecht mit reinem Zement geflickt worden, zum Teil war er stark fleckig. Vermutlich sind diese Flecken Rückstände von einer Reinigung mit stark säurehaltigen Mitteln. Am Äussern war einzig bei der hölzernen Dachuntersicht noch der origina-

Im Innern wurden die verschiedenen Farbschichten vom Kalk über Leimfarben bis zu Dispersionen abgelaut, sämtliche Risse fachgerecht geflickt und die Oberflächen mit einem Kalkanstrich nach Befund versehen. Von den 12 Apostelkreuzen konnte die Hälfte fast vollständig, vier zumindest in Spuren freigelegt werden. Zwei fehlten vollständig, da dort der Verputz bereits früher erneuert worden war. Anhand des Vorbilds wurden die Kreuze ergänzt respektive die zwei fehlenden kopiert. Im Kunsthandel konnten geschmiedete Apostelleuchter erworben werden, die kürzlich aus dem Frauenkloster Altdorf verkauft worden sind. Diese passen sowohl in Grösse wie formaler Ausbildung bestens in die Kapelle. Sie wurden neu verzinkt und in die vorhandenen Öffnungen montiert. Die Altäre und die Christusgruppe wurden gereinigt, gegen Wurmbefall behandelt und die Fehlstellen retuschiert. Die Bänke und die Sakristeitüre des 18. Jahrhunderts im Chor wurden restauriert. Das Holz musste von verschiedenen Lackschichten befreit werden. Es zeigte sich, dass die Oberflächen durch das Licht stark ausgebleicht waren, was ein leichtes Beizen bedingte. Anschliessend wurde das Holz mit einer öligen Politur versehen. Auf die gleiche Art wurden das Chorgitter und die Bänke des 19. Jahrhunderts behandelt. Ersetzt wurde einzig das Wandtäfer im Schiff nach dem Vorbild der erhaltenen Tannenholztäfer bei den Chorbänken. Die Sandsteinböden wurden nachgearbeitet, d.h. zum Teil abgeschliffen, zum Teil ersetzt. Längs der Nordfassade war bereits vor einem Jahr ein Sickergraben bis auf die Fundamente ausgehoben worden, um das aufgehende Mauerwerk bestmöglich vor der aufsteigenden Feuchtigkeit zu schützen. Der Aussenputz blieb erhalten. Er wurde lediglich geflickt und mit Mineralfarbe neu bemalt. Der Dachreiter und das Vordach erhielten einen Belag aus oxsenblutroten Metallschindeln. Dieser Farbton ist auf einem graphischen Blatt, das in der kantonalen graphischen Sammlung liegt, gut zu erkennen. Dieser korrespondiert zudem gut mit der eher kalt wirkenden Graufassung der Dachuntersicht. Das Turmkreuz und die Turmkugeln wurden neu vergoldet.

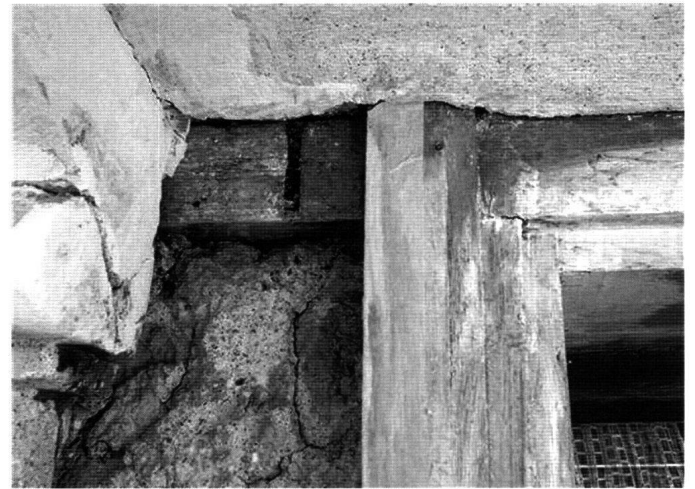
Abb. 8: Schwyz, Haus Castell, Hauptplatz 5. Der Befund an der Hausrückseite eines grau gefassten Fenstergerichts mit dunkler Begleitlinie ist ein seltener Beleg für eine Fassadenbemalung des 18. Jahrhunderts am Hauptplatz.

Das Haus Castell ist vor ca. 40 Jahren zum letzten Mal saniert worden. Damals ist der Verputz vollständig erneuert worden. Deshalb lassen sich diesbezüglich keine Aussagen mehr machen. Hingegen helfen uns die graphischen Blätter weiter: Auf diesen ist zu erkennen, dass das Haus Castell im Gegensatz zu andern Häusern im Dorfkern keine Fassadendekorationen in Form von aufgemalten Eckquadern oder weiteren scheinperspektivischen Architekturelementen wie Fenster- oder Portaleinfassungen besessen hat. Hingegen erkennt man, dass die Jalousieläden grün bemalt gewesen sind. Am Haus selber fand sich bei einem Mezzaninfenster auf der Hausrückseite im Bereich der barocken Erweiterung des Hauses ein kleiner aber bedeutender Rest der barocken Fassadengestaltung. Auf dem hölzernen Fenstergewände liegt der originale Grauton der Fenstereinfassungen mit dunkler Begleitlinie. Anhand dieser Erkenntnisse wurde das Haus saniert, wobei der Verputz wegen der schlechten Haftung und der extrem vielen Risse bis auf den Grundputz entfernt werden musste. Dabei wurde darauf geachtet, dass der neue Putz nicht wie der vorherige über die Fenstereinfassungen hinweg, sondern lediglich daran anstossend aufgetragen wurde, wie dies bei historischen Verputzen üblich ist. Die optische Begrädigung der Fenstereinfassungen übernimmt dann, wie der erhaltene Rest zeigt, die Farbe. Durch den typisch barocken Grauton mit dunklen Begleitlinien, die grünen Fensterläden und die hell bemalte Fassade erhielt das Gebäude sein markantes Aussehen zurück.

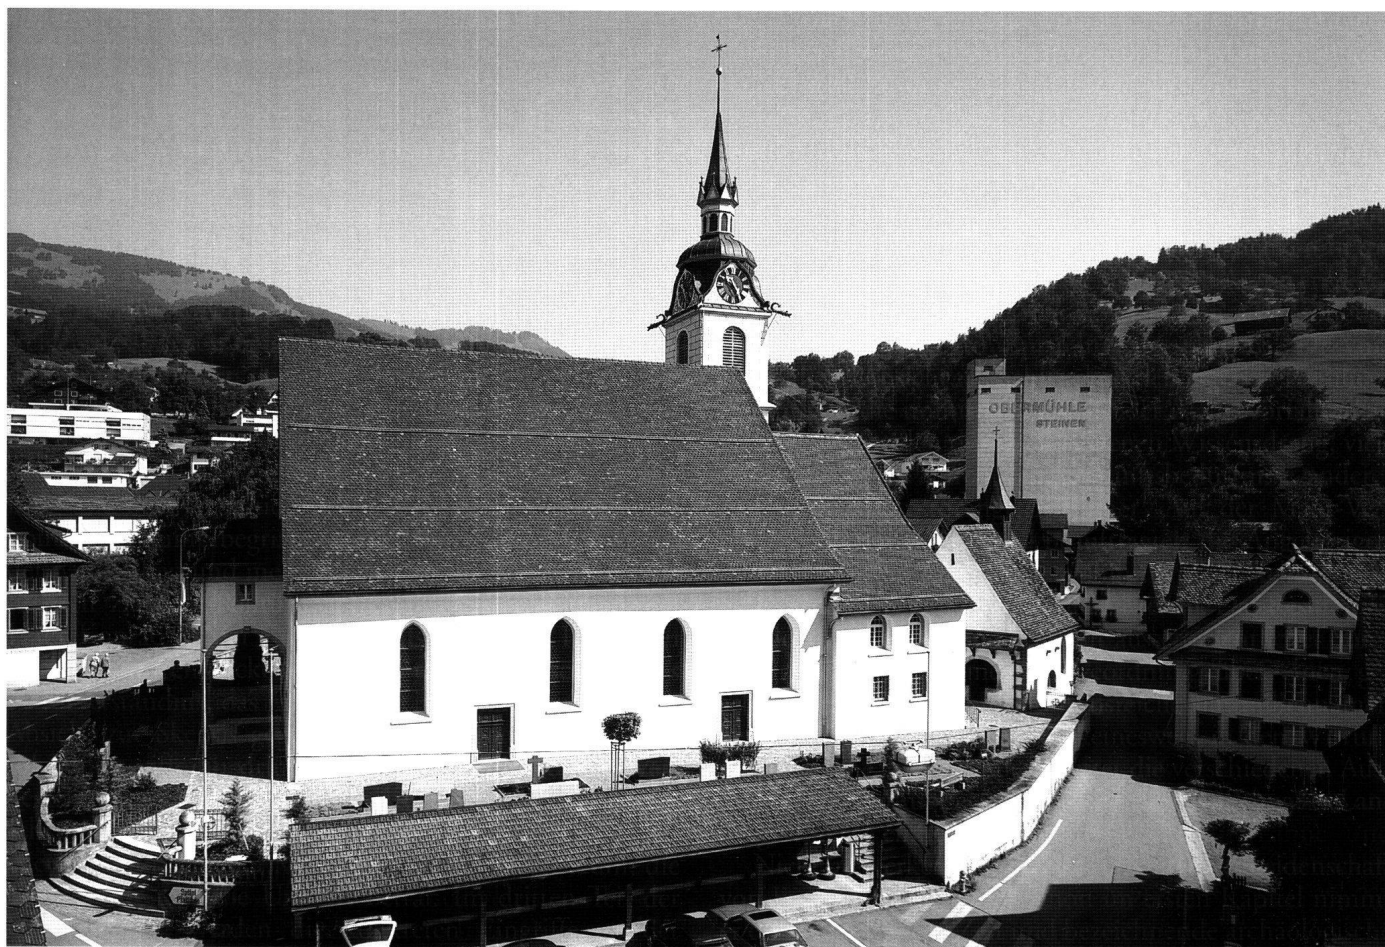
Abb. 12: Steinen, Pfarrkirche St. Jakob. Das Äussere der Kirche wurde anhand des eher schwachen Befundes sowie aussagekräftiger historischer Aufnahmen wiederhergestellt. Dominierend ist dabei die Putzquadrierung in Sgraffitotechnik am Turm.

Eine Gesamtrestaurierung drängte sich wegen des schlechten Zustands der Fassaden, des Turms und des Innenraums auf. Was zunächst als erweiterter Unterhalt gedacht war, entwickelte sich im Lauf der Vorbereitungsarbeiten zu einer umfassenden Restaurierung. So zeigt sich, dass der Fassadenputz viel schadhafter war, als zunächst angenommen, dass er aber vor allem auch viel zu hart, d.h. zu zementhaltig war, was für den Feuchtigkeithaushalt des ganzen Gebäudes schlecht ist. Besonders ausgeprägt waren die Schäden am Turm. Für das Konzept der Aussenrestaurierung waren alte Photographien aus der Wende vom 19. zum 20. Jahrhundert eine wertvolle Hilfe. Diese Aufnah-

men zeigen, dass die Fassaden und der Turm nicht lediglich glatt verputzt und hell bemalt gewesen sind, sondern zwischen geglätteten und rauh belassenen Flächen abgewechselt worden ist. Ein Aquarell in der graphischen Sammlung des Kantons Schwyz, das um 1800 datiert werden kann, illustriert den gleichen Zustand. Anhand dieser Vorlagen wurde der Turm wiederum mit Putzquadern versehen und der Verputz um die Fensterlaibungen geglättet. Die übrigen Flächen blieben rauh. Die Laterne wurde anhand der Vorlagen ebenfalls grau bemalt. Durch diese Massnahmen wurde das Äussere der Kirche gegenüber dem vorherigen etwas langweiligen Zustand der 60-er Jahre wesentlich strukturierter und abwechslungsreicher. Teilweise waren Fundamentverstärkungen notwendig. Um die aufsteigende Feuchtigkeit zu vermindern, wurden Sickergräben angelegt, wobei allerdings der Teeranstrich unter Terrain, der gegen den Willen der Denkmalpflege angebracht wurde, diese Wirkung zum Teil wieder zunichte machen kann.

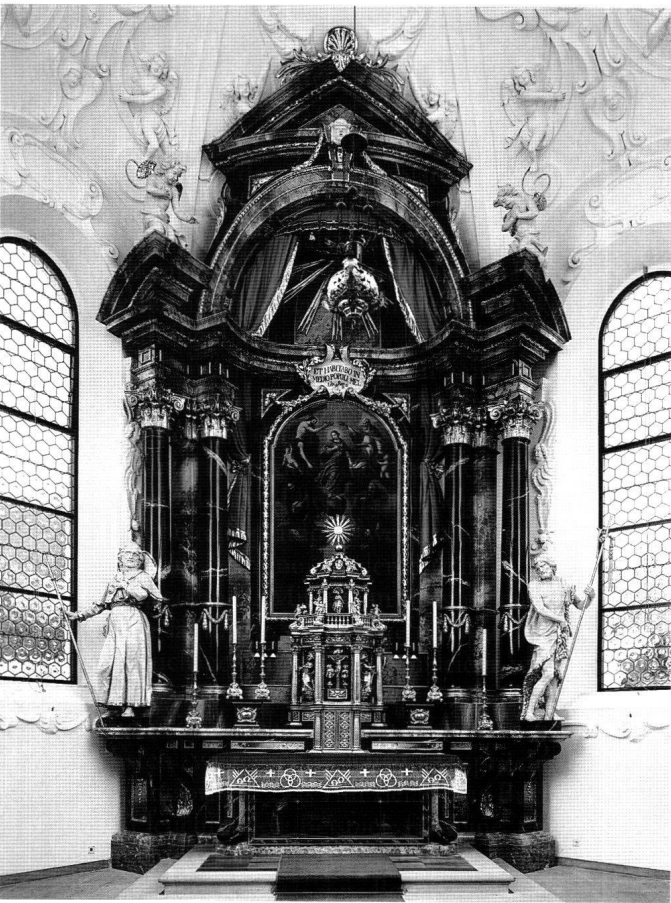
◀ Abb. 14: Steinen, Pfarrkirche St. Jakob. In den Hochaltar in Stuckmarmor aus dem späten 18. Jahrhundert ist das Altarbild von Johann Brandenberg aus dem Vorgängeraltar eingelassen. Die weiss gefassten Stuckaturen im Chor entstanden im 17. Jahrhundert durch oberitalienische Stuckateure. Ihre Wirkung beruht vor allem auf der starken Plastizität.

Im Innern zeigte sich, dass die wertvollen Stuckaturen im Chor sehr dick übermalt waren, wodurch deren Plastizität sehr gelitten hat. Zudem waren unter dem dicken Paket von Übermalungen zum Teil breite Risse und viele schlechte Flickstellen aus reinem Gips von früheren Sanierungsarbeiten vorhanden. Das gleiche Bild zeigte auch die Decke im Schiff, wobei hier die Risse noch zahlreicher waren als im Chor. Durch die sorgfältige Freilegung der Flächen und der Stuckaturen gewannen die Gewölbe wesentlich an Plastizität. Diese wurden anschliessend nur noch dünn mit reinem Sumpfkalk gefasst, so dass jederzeit eine

Reinigung möglich sein wird. Der Hochaltar musste gereinigt, nachgeleimt und poliert werden. Im Schliffmarmor besteht ein Teil des Bindemittels aus tierischen Leimen, die mit der Zeit ihre Bindung verlieren und ergänzt werden müssen. Das abschliessende Polieren und Wachsen ist wegen der Obeflächenverdichtung zudem ein Schutz. Bei den Seitenaltären aus Holz mussten viele kleine Stellen ergänzt oder lose sitzende Partien zurückgeklebt werden. Zudem wurden die Oberflächen zum Schutz mit einem Firnis überzogen, der zugleich die Glanzstufe der Seitenaltäre derjenigen des Hochaltars angleicht. Das wertvolle Chorgestühl wurde im Rahmen einer Diplomarbeit vollständig aufgenommen, auf Schäden und Veränderungen untersucht und beschrieben. Aus diesen Aufnahmen wurde ein zurückhaltendes Restaurierungskonzept entwickelt, anhand dessen die notwendigen Ergänzungen und Oberflächenbehandlungen ausgeführt wurden.

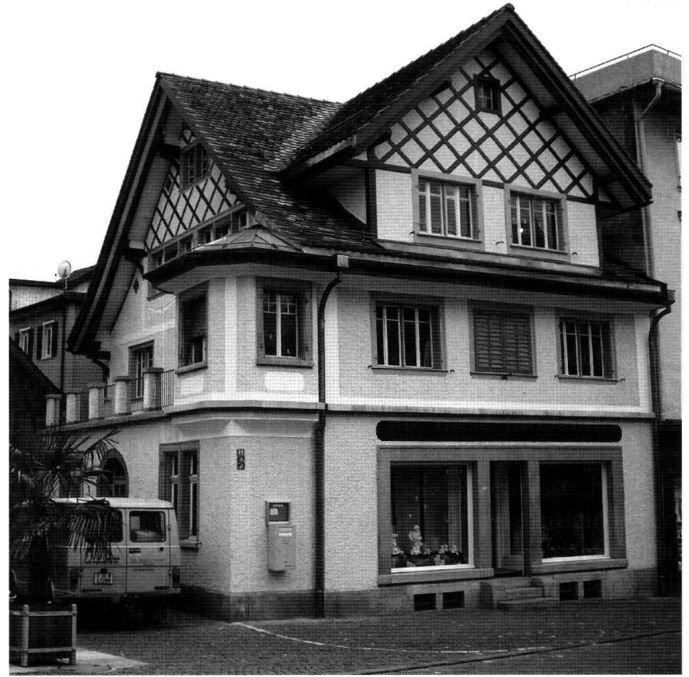
*Abb. 18: Einsiedeln, Haus Sternen, Hauptstrasse 46. Unter der üppigen Gestaltung von 1913 verbirgt sich ein einfaches Bürgerhaus aus dem 18. Jahrhundert.*

Der Untersuchung der Fassaden hat gezeigt, dass abgesehen von wenigen Stellen der Kieselwurf äusserst gut erhalten ist und auch entsprechend gut auf dem Untergrund haftet. Hingegen waren die Fassaden, insbesondere auch die

Kunststeingewände, mehrfach übermalt worden. Der Untersuch der Farbschichten zeigte folgendes Bild: Der Kieselwurf war ursprünglich mit einer Kalkschlämme ausgleichend überzogen. Darüber lagen vor allem in Sockelbereich verschiedene jüngere Farbschichten. Zudem war der grobe Verputz extrem stark verschmutzt. Die hölzernen Fenstereinfassungen der Obergeschosse waren farblich denjenigen aus Kunststein im Sockelgeschoss angepasst. Das sichtbare Holzwerk am Dach sowie das mit Verputz angetragene Fachwerk waren oxsenblutrot und die glatt gehobelten Bretter der Dachuntersicht sowie auch die geglätteten Bänder und Füllungen am Erker und Balkongeländer kalkweiss bemalt. Die Farbschichten an allen Bauelementen ausser beim Holz, das mit Ölfarbe bemalt war, mussten vollständig abgelautet werden, um einen vernünftigen Farbaufbau zu ermöglichen. Das Dach wurde soweit möglich mit alten Ziegeln umgedeckt und die Spenglerarbeiten in Kupfer ersetzt. Heute präsentiert sich das innerhalb der teils grossen Bauvolumen in der Nachbarschaft kleine Gebäude dank der wiederhergestellten Farbfassung markant im Einsiedler Strassenbild.

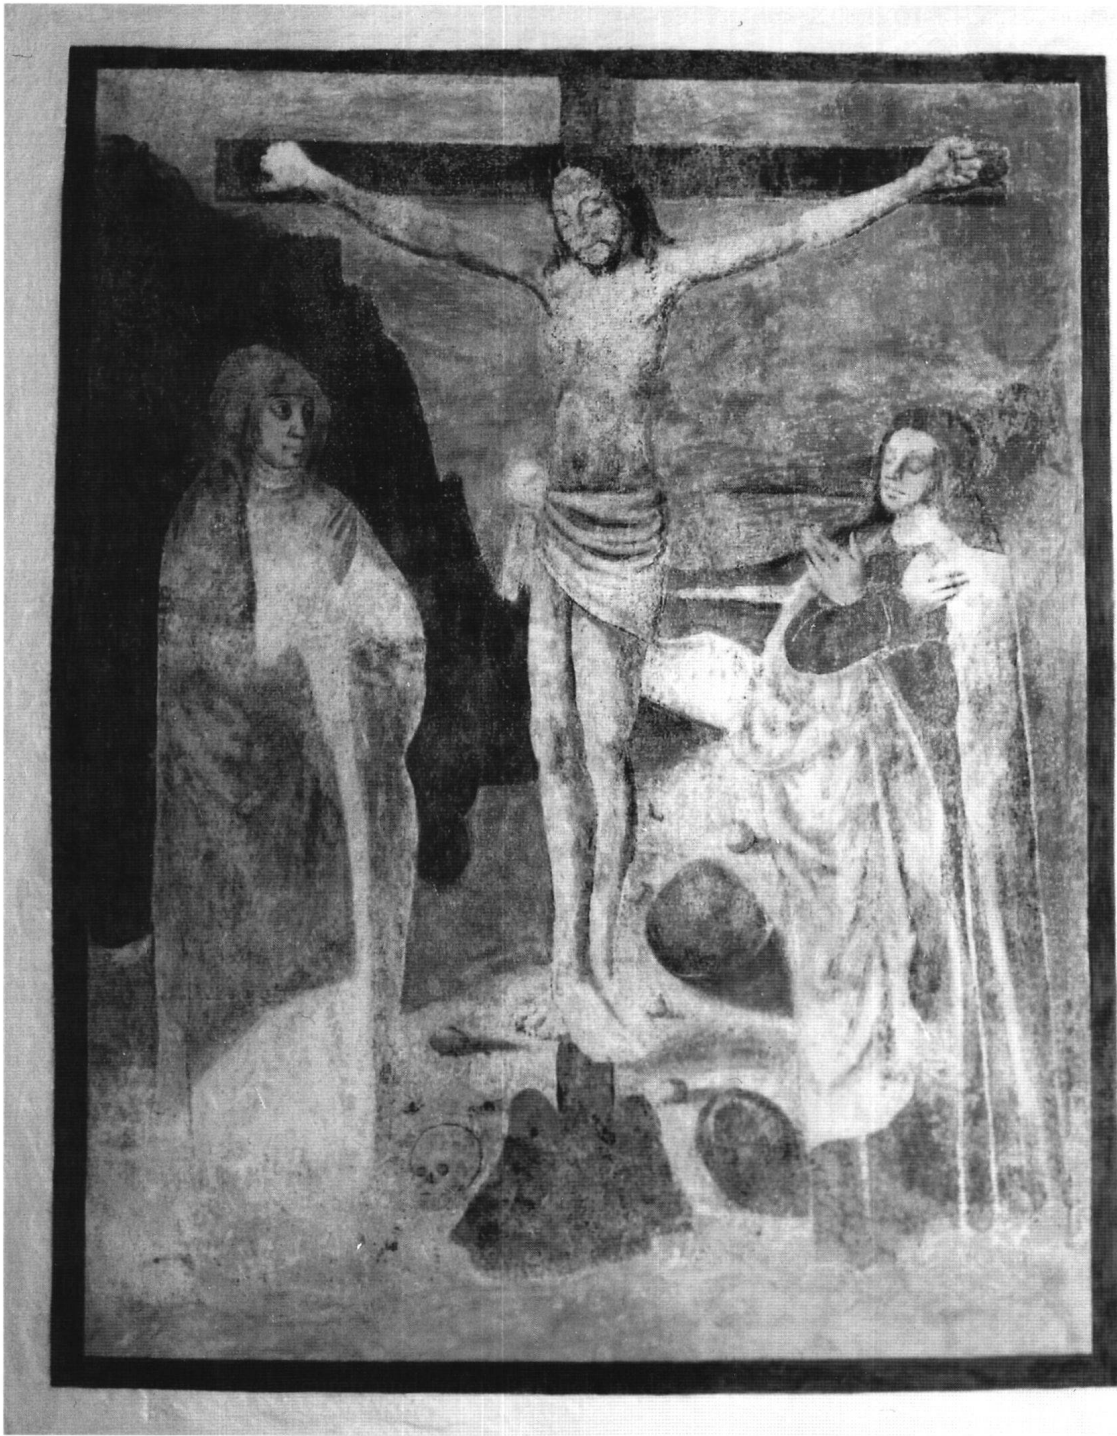
*Abb. 23: Freienbach, Kapelle Unserer Lieben Frau, Hurden. Das 1602 entstandene Wandbild wird dem Rapperswiler Maler Hans Spiess zugeschrieben. 1964 war das Bild grosszügig freigelegt und retuschiert worden. Bei der erneuten Konservierung wurden die stehen gebliebenen Kalkschleier entfernt und das Bild zurückhaltend retuschiert.*
