Zeitschrift: Mitteilungen des historischen Vereins des Kantons Schwyz
Herausgeber: Historischer Verein des Kantons Schwyz
Band: 104 (2012)

Artikel: Denkmalpflege im Kanton Schwyz 2011-2012
Autor: Bamert, Markus
DOI: <https://doi.org/10.5169/seals-306512>

Denkmalpflege im Kanton Schwyz 2011–2012

Markus Bamert

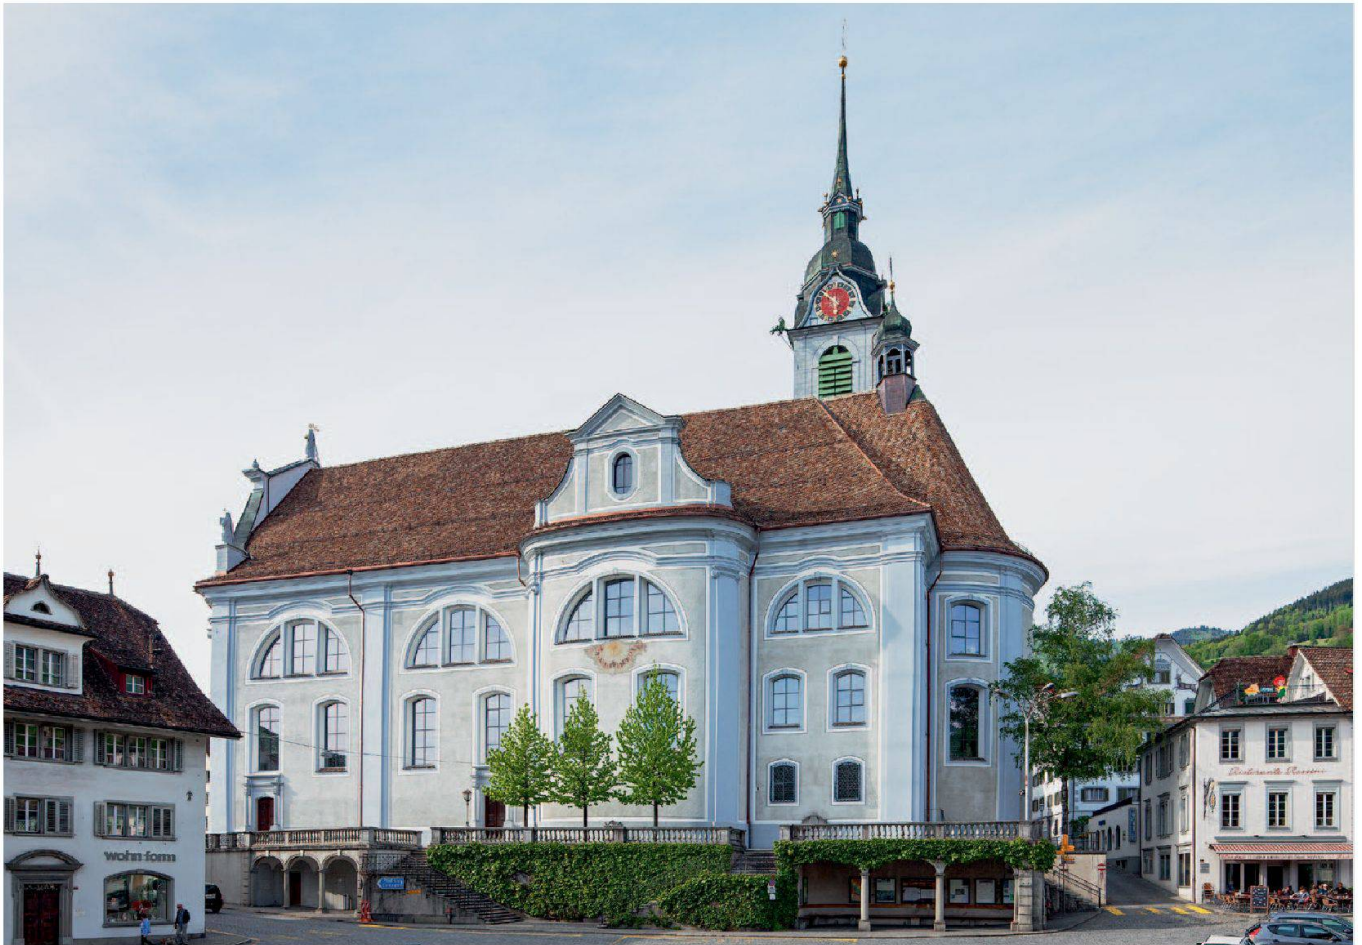
Abb. 1: Schwyz, Pfarrkirche St. Martin. Durch den differenzierten Putzauftrag hat sich die plastische Wirkung der Fassaden wesentlich verbessert.

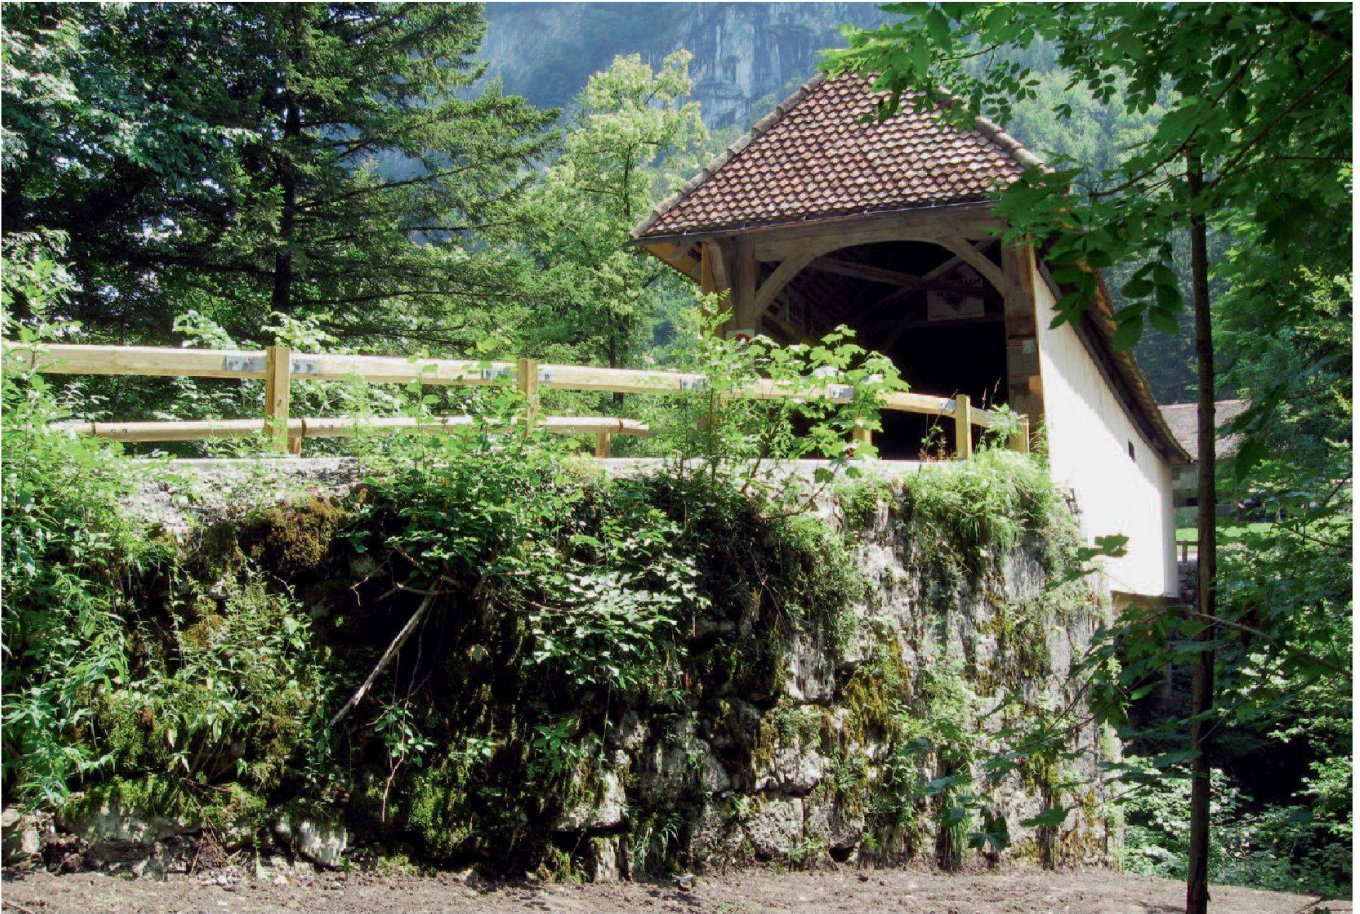
Abb. 6: Schwyz, Suworowbrücke. Die nach 1800 entstandene Holzbrücke ersetzte die bei den Franzoseneinfällen zerstörte Steinbrücke.

Die rund 200-jährige Konstruktion wies vor der Instandsetzung einen sehr schlechten baulichen Zustand auf. Einige tragende Holzbauteile des Tragwerks (Hängewerk) auf der Brücke und des Sprengwerks (hölzerne Konstruktion zur Aufnahme grosser Lasten beziehungsweise zur Überbrückung grosser Spannweiten) unter der Brücke waren stark verfault. Zudem konnte die Tragsicherheit lediglich knapp für die effektive Eigenlast (ohne Sicherheitsfaktoren) nachgewiesen werden. Aus diesem Grund wurde die unter Denkmalschutz stehende Suworowbrücke saniert und statisch verstärkt respektive den heutigen Belastungsverhältnissen angepasst.

Um die Tragsicherheit der Brücke zu gewährleisten, wurde das alte Sprengwerk unter der Brücke durch ein neues ersetzt. Die Traglasten werden künftig zur Hauptsache über das Sprengwerk in die Fundationen abgeleitet. Das Tragwerk auf der Brücke wurde in weitesten Teilen im historischen Zustand belassen und in Bezug auf seine Tragfunktion entlastet. Die verfaulten Stellen des Tragwerks wurden punktuell saniert. Zur Lastaufnahme waren neue Fundationen erforderlich. Die Auflager der Sprengwerke müssen hohe Horizontalkräfte aufnehmen können. Deshalb wurden bei den Auflagerpunkten örtliche Betonfundamente erstellt. Auch die Auflagerpunkte des Tragwerks wurden neu in Beton gestaltet (verankert über Mikropfähle). Diese Beton-Auflager haben jedoch nicht nur eine statische Funktion, sondern sollen das Tragwerk bei seinen Auflagerpunkten

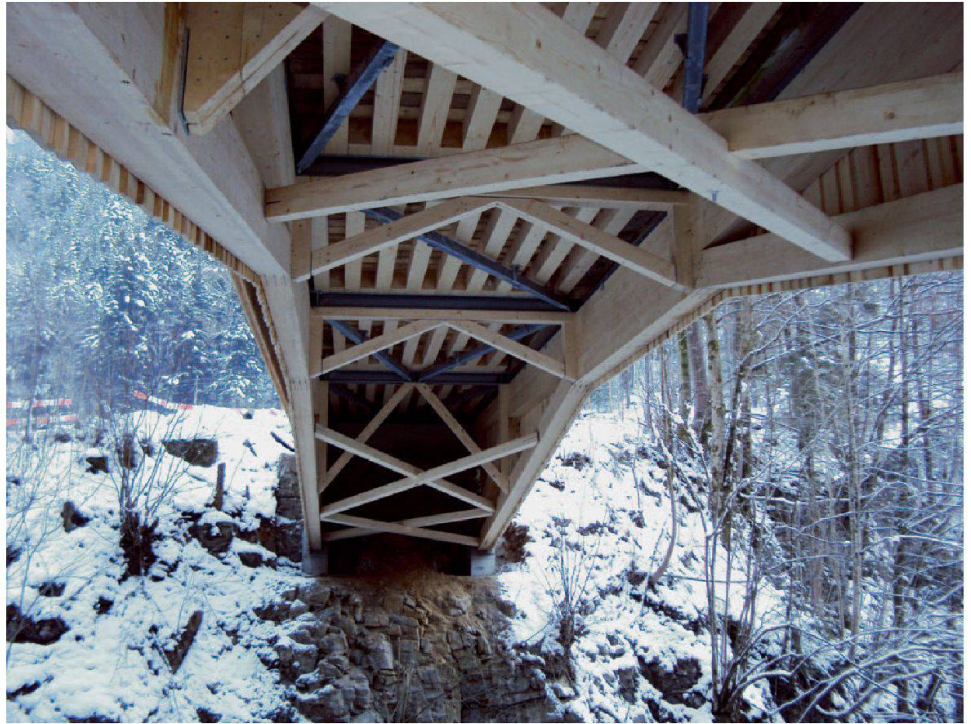
Abb. 7: Schwyz, Suworowbrücke. Blick in die Unterkonstruktion der Brücke, die mehrheitlich ersetzt werden musste.

auch vor Feuchtigkeit und damit vor erneuter Fäulnis schützen. Zusammen mit den statisch bedingten Instandstellungsmaßnahmen wurden im Rahmen der Sanierung der Holzfahrbahnbelag, die seitliche Holzverschalung sowie die Biberschwanz-Dacheindeckung ersetzt. Dabei wurden gleiche Materialien eingesetzt wie bei der alten Brücke.

Die neue Primärkonstruktion besteht, gleich wie das alte Tragwerk, aus einem doppelten Sprengwerk. Die Lastenleitung in die Sprengwerke erfolgt über die Querträger der Fahrbahn, welche die ständigen und variablen Lasten über den Sprengwerk aufliegenden Streckbalken übertragen. Die historischen Tragwerke beidseitig der Fahrbahn dienen künftig als sekundäre Tragkonstruktion, um Eigen-, Wind- und Schneelasten auf das neue Sprengwerk abzuleiten. Das neue Sprengwerk der Suworowbrücke wurde unter die bestehende Fahrbahn gebaut. Es trägt die hohen Lasten in die neuen Widerlagerpunkte ab, welche wiederum über Mikropfähle direkt mit dem felsigen Untergrund verbunden sind. Die historische Schräglage der Brücke wurde auch nach der Instandsetzung beibehalten. Zur Aussteifung der Brücke

wurden die bestehenden Hängepfosten jeweils an den Fussenden eingespannt. Der neue, unter der Fahrbahn liegende Windverband (Längsversteifung einer Konstruktion) leitet die Horizontalkräfte in die Widerlager ein.

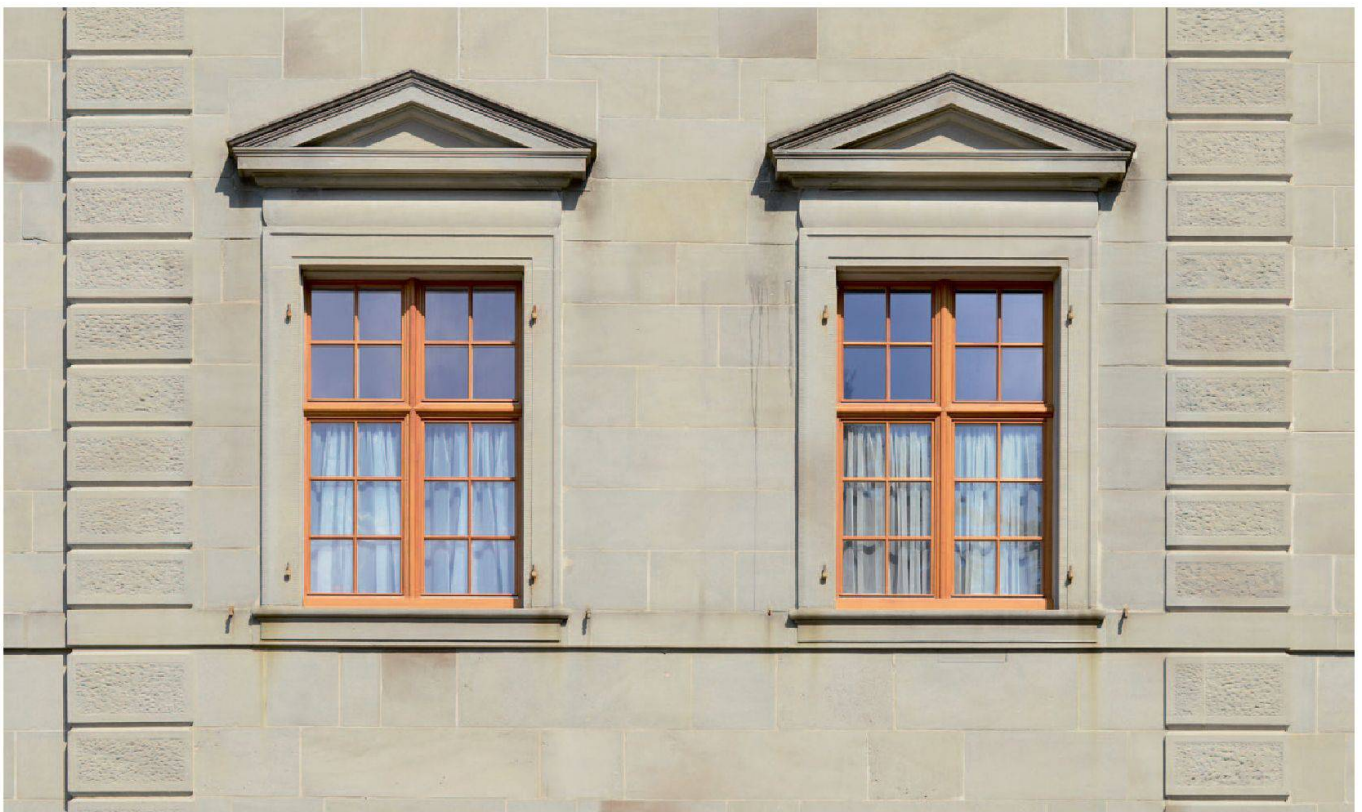
Abb. 24: Einsiedeln, Kloster, Fenster Klosterfront. Die durch das Unwetter zerstörten Fenster wurden durch neue, nach altem Vorbild gestaltete, ersetzt. Die eichenholzfarbige Behandlung konnte durch den Untersuch an einem Fenster des 18. Jahrhunderts nachgewiesen werden.
