**Artikel:** Sattel SZ, Letzi- oder Schornoturm am Morgarten : bauhistorische Untersuchung 2007

# Sattel SZ, Letzi- oder Schornoturm am Morgarten Bauhistorische Untersuchung 2007

von Jakob Obrecht

2007 wurde der Schornoturm baulich saniert und vorgängig im Auftrag der Kantonalen Denkmalpflege Schwyz bauhistorisch untersucht. Die Untersuchung ergab, dass das Bauwerk in der Art eines Wohnturmes aus dem

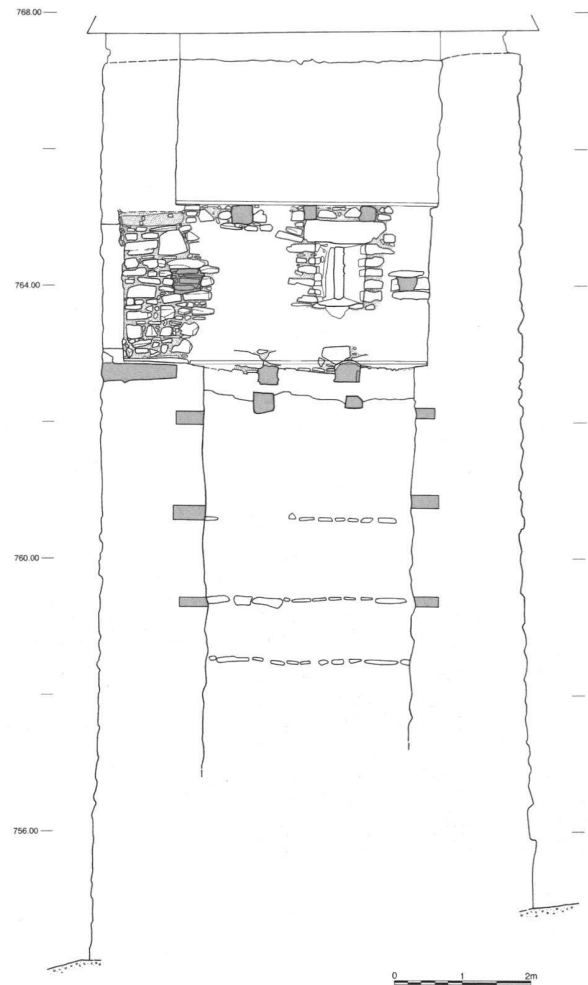
7: Innenwand West mit Schnitt durch den Hocheingang, Lichtnische und Scharfenfenster im 1. Obergeschoss. Die zwei Balken des Fussbodens im 1. Obergeschoss wurden vermutlich im Zuge einer Bauplanänderung etwas nach oben versetzt.

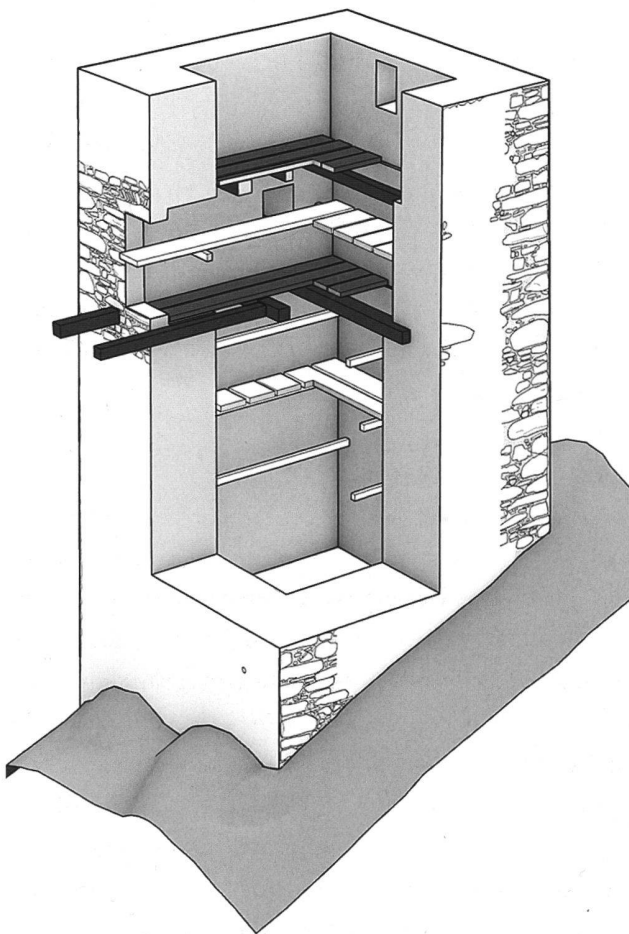
8: Schnitt durch den Turm mit Rekonstruktion der Fussböden und des Innengerüsts; von SE.

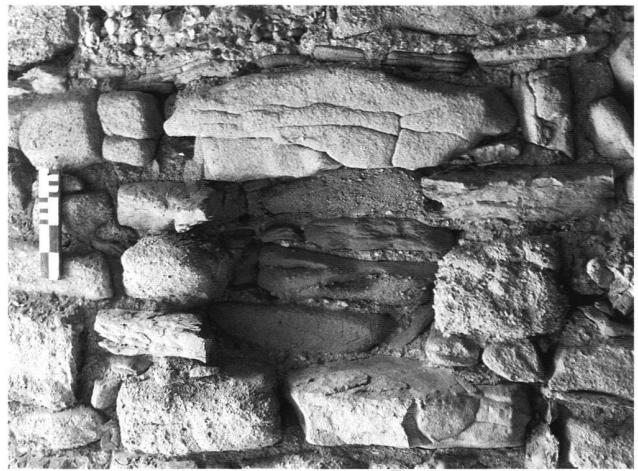
14: Lichtnische in der Westwand neben dem Hocheingang; von E.

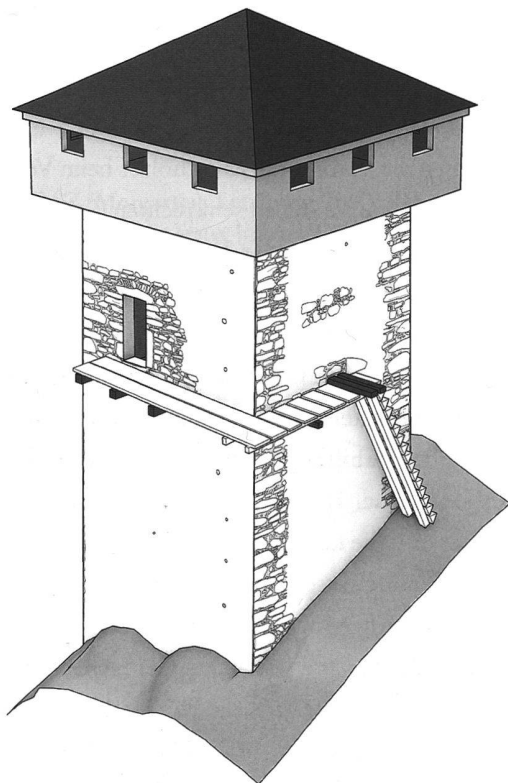
18: Sattel SZ, Morgarten, Letziturm 2007. Rekonstruktion von Zugang und Obergaden; von SE. Die durch Befunde am Mauerwerk nachgewiesenen Bauhölzer sind dunkel eingefärbt.

Mit Ausnahme der dunkel eingefärbten Kragbalken ist die Anordnung der rekonstruierten Bretter und Balken auf Abb. 18 nicht verbindlich und dient allein der Illustration.

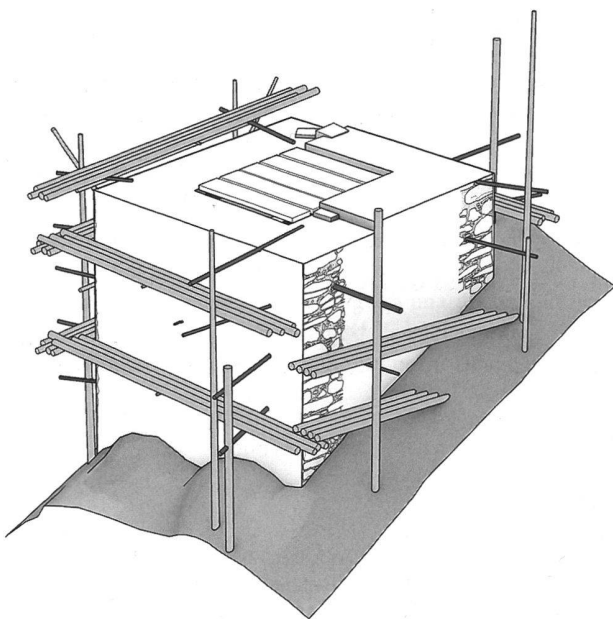
20: Sattel SZ, Morgarten, Letziturm 2007. Rekonstruktion des Bauzustandes mit erster innerer Gerüstplattform und Aussengerüst; von SE.
