Artikel: Schänis SG, Burgruine Niederwindegg : Bericht über die bauarchäologische Untersuchung und die Konservierung der Ruine 2020

Schänis SG, Burgruine Niederwindegg

Bericht über die bauarchäologische Untersuchung und die Konservierung der Ruine 2020

von Jakob Obrecht

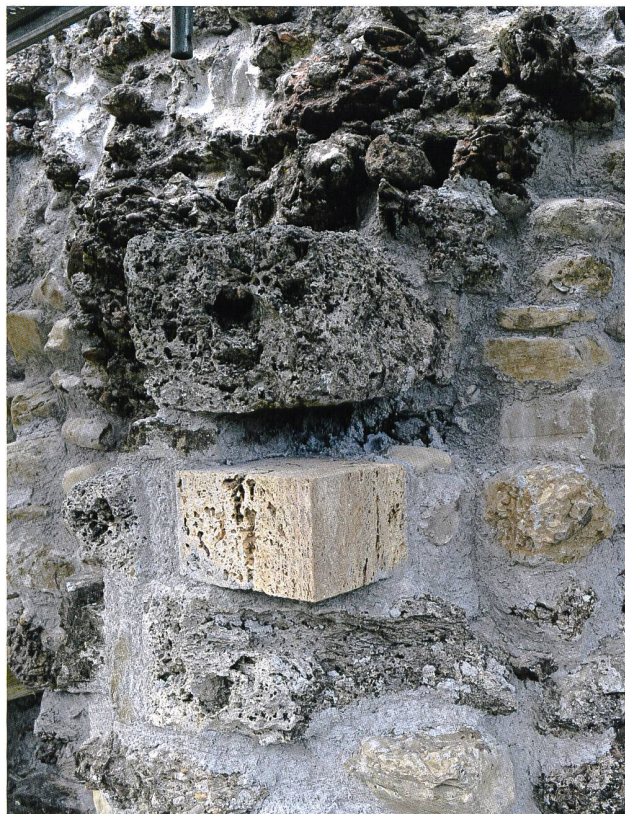
4: Schänis SG, Ruine Niederwindegg, 2020. Ecke M1/M2. Zur Stabilisierung der originalen bossierten Tuffsteinquader eingesetzt Ersatzstein mit glatter Oberfläche, von Norden. Vor dem Schliessen der Lücke wurde zur rückwärtigen Verankerung der Ecke eine Ankerstange aus Chromstahl eingesetzt.

finanziellen Möglichkeiten der Ortsgemeinde Schänis massiv überschritten. Deshalb beschränkte man sich auf das Notwendigste. Das heisst, man übermauerte zum einen die am Fuss der Mauer M2 und die auf der Höhe der Öffnungen 4 und 5 beidseits freiliegenden Abbruchkronen. Dies in der Absicht, das Einsickern von Meteorwasser zwischen dem Mantelmauerwerk und dem Mauer kern so weit als möglich zu unterbinden. Gleichzeitig wurden die noch vorhandenen Eckverbände, die Leibungen der Öffnungen 4 und 5 und der Stichbogen über der Öffnung 5 ausgemauert und teilweise rekonstruiert. An diesen Stellen wurden zudem mehrere neu auf Mass zugeschnittene Tuffsteinquader eingesetzt. Ein ansehnlicher Teil der Maurerarbeiten bestand darin, das gesamte Mauerwerk zu reinigen, lose Partien abzutragen und sämtliche vorhandenen Löcher und Risse mit Mörtel zu stopfen (Abb. 4).⁷

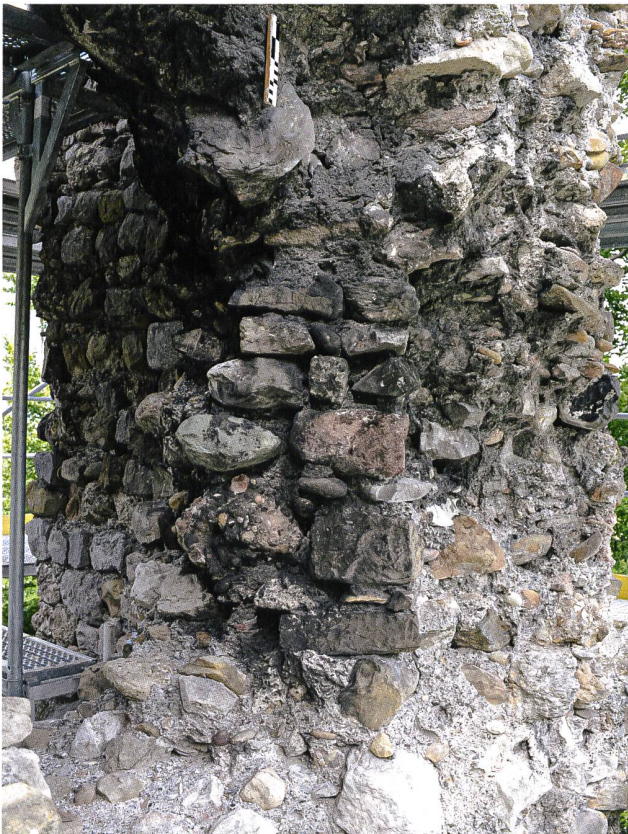
5: Schänis SG, Ruine Niederwindegg, 2020. Mauer M2, Öffnung 3. Rest der nordwestlichen Leibung der sich ehemals trichterförmig gegen aussen erweiternden Öffnung, von Osten.

Die Ausrichtung des letzten Restes der nordwestlichen Leibung von Öffnung 3 zeigt, dass sich die Öffnung ehemals gegen aussen trichterförmig erweiterte (siehe Abb. 5). Das herausgerissene Gewände gehörte demnach nicht zu einem schartenförmigen Fenster, denn dessen Licht würde sich gegen innen trichterförmig erweitern. Die Form macht deutlich, dass hier eine *Schiesscharte* eingebaut war. Letzte Reste eines Bogens belegen, dass die Öffnung 3 ehemals von einem Stichbogen überwölbt

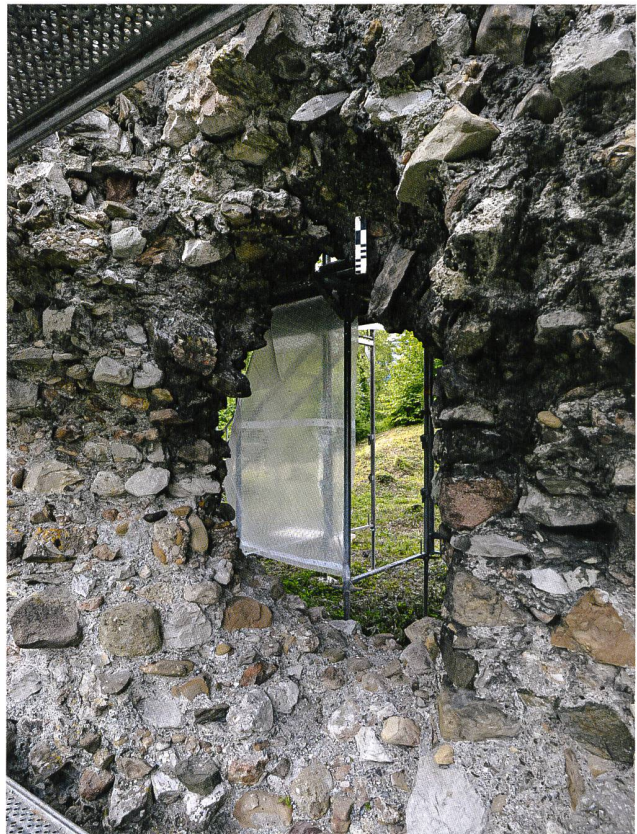
6: Schänis SG, Ruine Niederwindegg, 2020. Mauer M2. Blick auf die Aussenseite der Öffnung 3, von Norden. Rechts neben dem Massstab steckt im Kernmauerwerk noch ein letzter Stein des ausgebrochenen Stichbogens.

war (siehe Abb. 6). Die Gewände bestanden mit grosser Wahrscheinlichkeit auch hier aus behauenen Tuffsteinen. In Analogie zum Befund in Öffnung 3 dürften auch in den zwei weiteren Ausbrüchen im Erdgeschoss Schiesscharten mit vergleichbaren Dimensionen eingebaut gewesen sein.

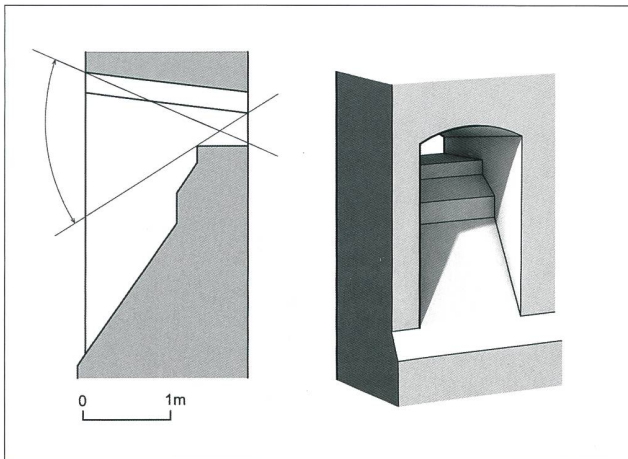
7: Schänis SG, Ruine Niederwindegg, 2020. Mauer M2. Rekonstruktion der in ihrer Form beispiellos dastehenden Schiesscharten 4 und 5. Im Schnitt (Bild links) ist zusätzlich der maximal mögliche Schusswinkel eingezeichnet. Die Zeichnung basiert auf den Massen der Fassadenpläne und der Fotodokumentation.

einen mit Zinnen bekrönten Wehrgang. Die drei Schar- ten im Erdgeschoss sind im Burgenbau unüblich. Die Form der Schar- ten 4 und 5 ist im wahrsten Sinn des Wortes beispiellos (Abb. 19).¹⁶ Die in der Mauer M2 vorhandene Anordnung von Schiessscharten würde man erst bei Wehrbauten des 16. Jh. erwarten, als sich der Einsatz von kleinkalibrigen Langwaffen allgemein durch- setzte. Hingegen bieten die in der Mauer M2 eingebauten Schiessscharten eine plausible Erklärung für den doppelt abgewinkelten Verlauf der Mauer M2. Das beidseitige leicht rückwärts gerichtete Abdrehen der äusseren Mauerdrittel erweitert das Schussfeld der Verteidiger nämlich um mehrere Meter.

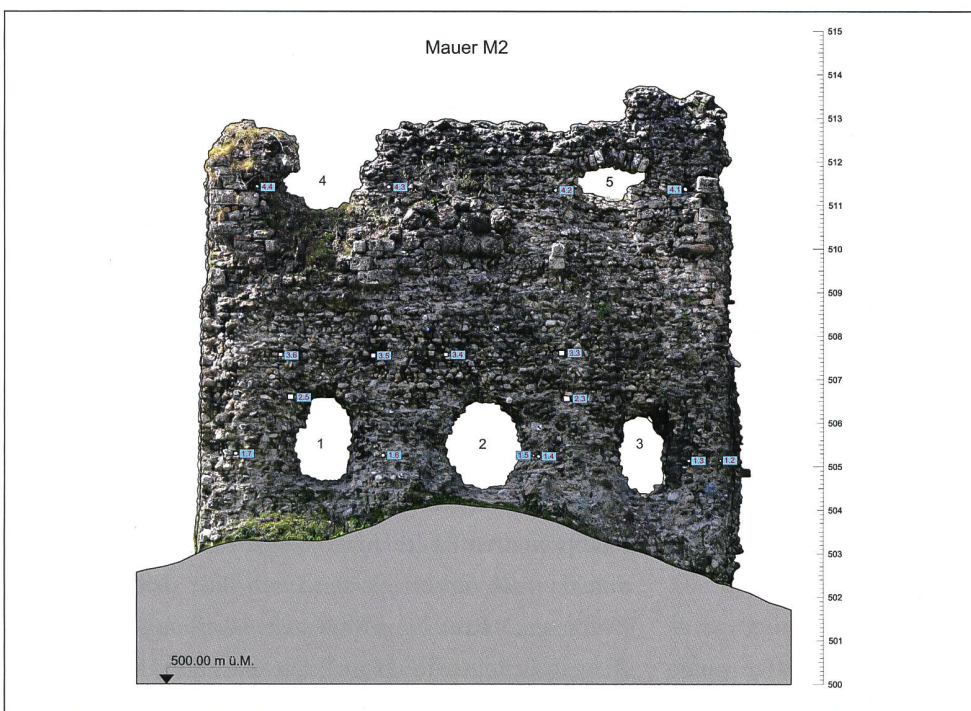
8: Schänis SG, Ruine Niederwindegg, 2020. Plan der Aussenfassade der Mauer M2. Darin eingetragen sind die Nummern der Maueröffnungen und der Gerüsthebellöcher.

In den Aussen- und den Innenfassaden sind vier horizontal verlaufende Reihen Gerüsthebellöcher sichtbar. Der Abstand zwischen den einzelnen Reihen ist recht unregelmässig: Zwischen den Reihen 1 und 2 beträgt er ca. 1,3 m, zwischen den Reihen 2 und 3 ca. 1 m und zwischen den Reihen 3 und 4 ca. 3,8 m. Die Gerüsthebellöcher durchstossen das Mauerwerk heute grösstenteils vollständig. Ob dies vor dem Abbruch der Mauermäntel ebenfalls der Fall war, ist unsicher. Die Löcher 2.4 und 2.2 enden beispielsweise im Kernmauerwerk. Es ist deshalb denkbar, dass die zwei weiteren auf gleicher Höhe liegenden Gerüsthebellöcher 2.3 und 2.5 gleich ausgeführt waren.

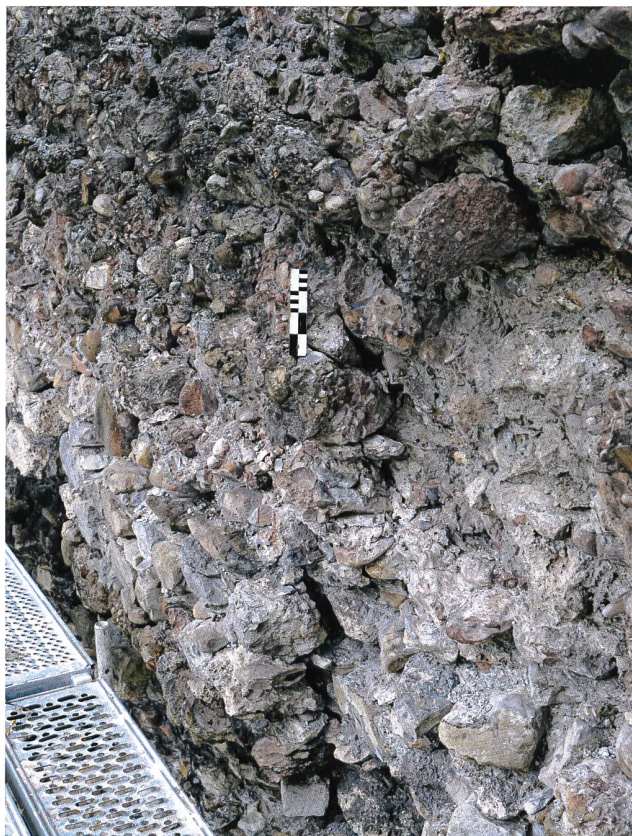
9: Schänis SG, Ruine Niederwindegg, 2020. Mauer M2, Innenfassade, von Südsüdosten. Der Mauermantel wurde in dieser Partie eher durch Frostsprengungen als durch Beraubung vom Mauerkernel getrennt.

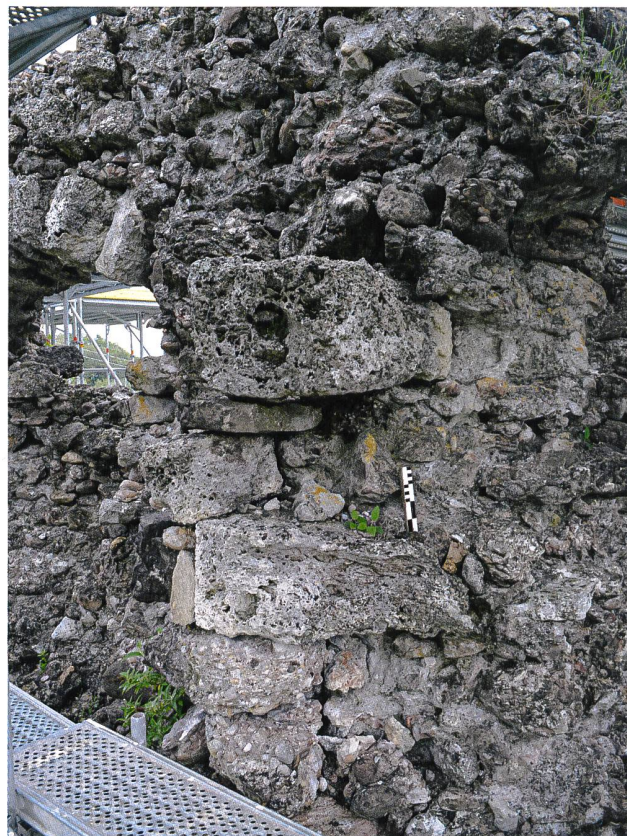
10: Schänis SG, Ruine Niederwindegg, 2020. Ecke M1/M2 mit Resten des Eckverbandes aus bossierten Tuffsteinquadern, von Norden.

Die ursprünglich wohl vollständig aus Tuffsteinquadern bestehende Ecke M1/M2 ist bis auf zwei wohl beim Ausbrechen zerbrochene Quader mit deutlich erkennbaren Bossen beraubt (Abb. 10).

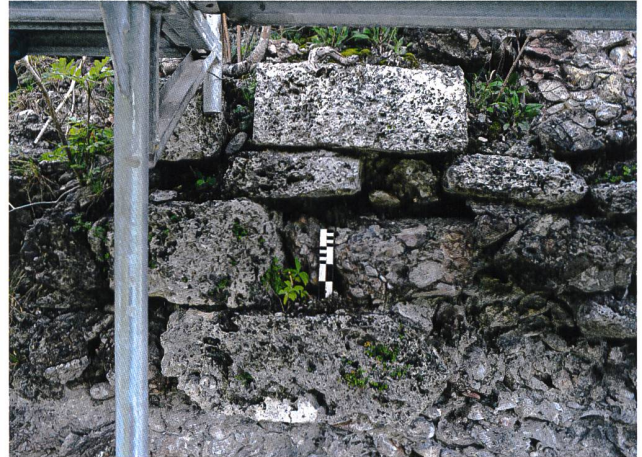
12: Schänis SG, Ruine Niederwindegg, 2020. Mauer M2. Mauerpartie in der Aussenfassade mit Einlagen aus nicht bossierten Tuffsteinquadern anschliessend an die nordwestliche Leibung der Öffnung 4, von Nordosten.

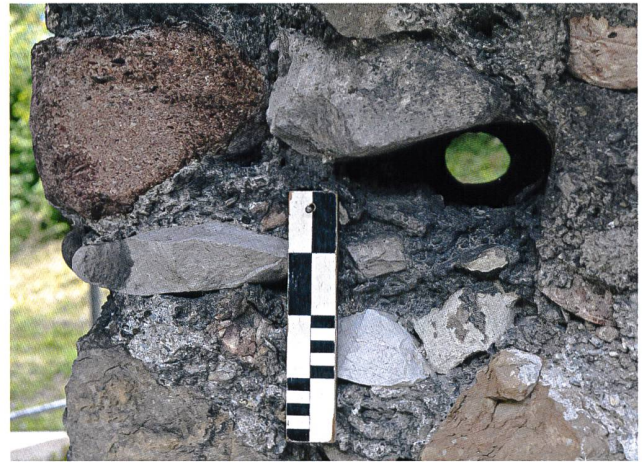
13: Schänis SG, Ruine Niederwindegg, 2020. Mauer M2, Aussenfassade. In seiner Zusammensetzung an Beton erinnernder Mörtel rund um das Gerüsthebelloch 1.3 (ausser), von Nordosten.

Der für den Bau der Mauern verwendete Kalkmörtel ist von ausgezeichneter Qualität und erinnert von seinem Aussehen her an Stampfbeton (Abb. 13). Als Zuschlag zum gelöschten Kalk wurde Kiessand mit Korngrössen von bis zu 5 cm verwendet. Auf Grund der ausgezeichneten Beschaffenheit muss der Zuschlag eine gut abgestufte Kornverteilung haben.

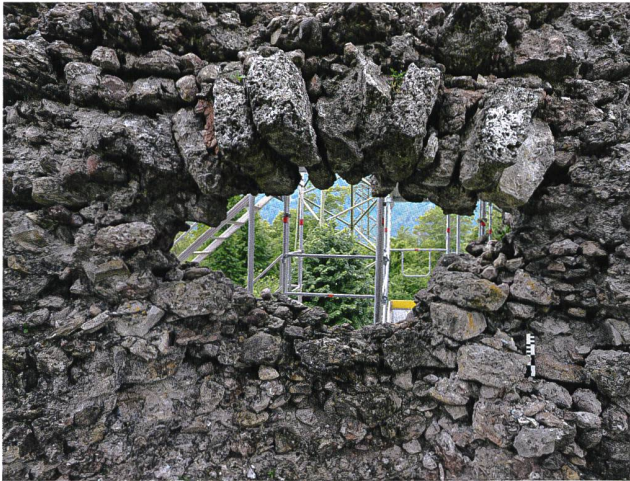
14: Schänis SG, Ruine Niederwindegg, 2020. Mauer M2, Aussenfassade. Rest des aus verschiedenen Steinsorten zusammengesetzten Stichbogens über der Öffnung 5, von Nordosten.

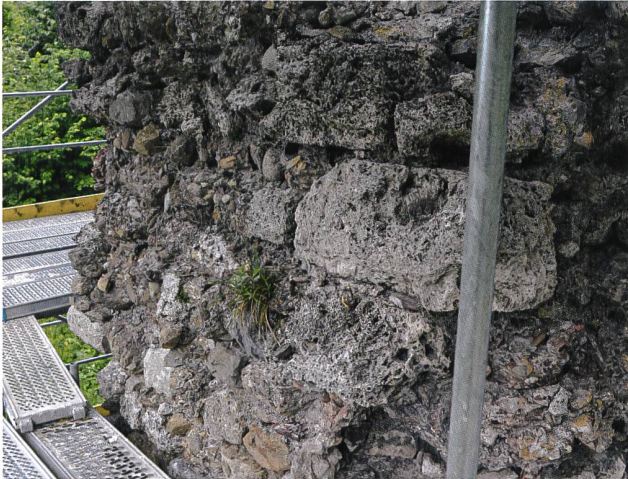
16: Schänis SG, Ruine Niederwindegg, 2020. Mauer M2, Absatz, von Osten. Der Mauerabsatz besteht aus schräg abfallend zugehauenen Steinen. Die über dem Absatz liegenden Tuffsteinquader (im Vordergrund) sind Reste des Eckverbandes M2/M3.

Auf der Aussenseite der Mauer M3 ist in ca. 6 m Höhe ein etwa 12 bis 15 cm breiter, schräg nach aussen abfallender Mauerabsatz vorhanden (Abb. 16). Auf der betreffenden Höhe sind die Aussenmäntel der Mauern M1 und M2 vollständig beraubt. In der Mauer M2 verläuft die Flucht des über dem Absatz erhaltenen Mauerwerks ca. 20 cm hinter der Flucht des unterhalb der Öffnungen 1 bis 3 erhalten gebliebenen Mauerfusses. Dies lässt den Schluss zu, dass der Mauerabsatz auch in

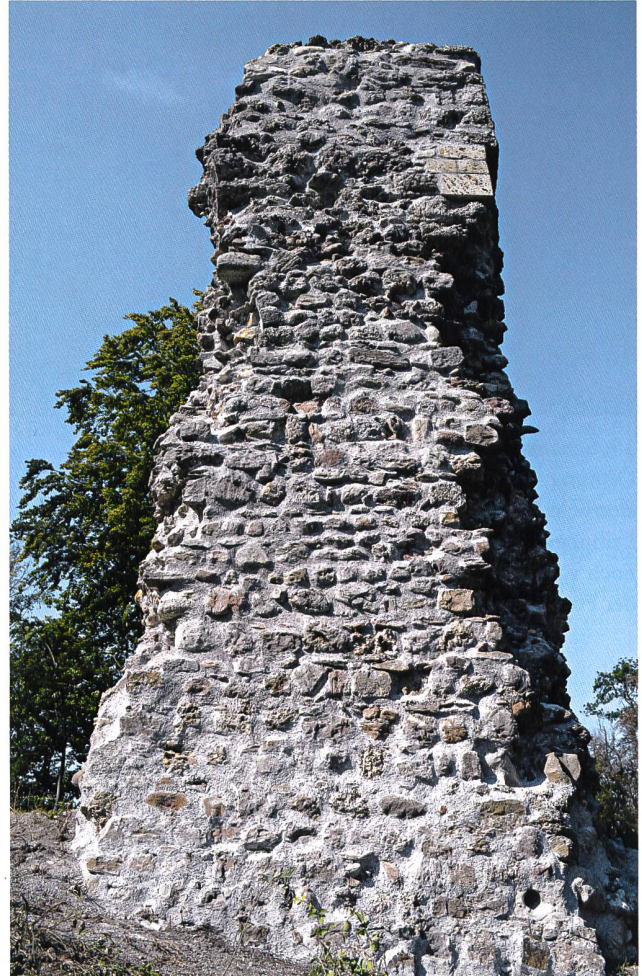
17: Schänis SG, Ruine Niederwindegg, 2020. Mauer M3, fertig in Stand gestellt, von Südosten. Der beinahe senkrechte Abbruch zum Burginneren hin lässt vermuten, dass die Mauer in dieser Richtung nie länger war.

Die Mauern M1 und M3 enden in fast senkrechten Abbrüchen (Abb. 17). Es ist denkbar, dass die beiden Mauern nie viel länger waren. D.h., sie wären ursprünglich stirnseitig senkrecht abgemauert und möglicherweise gar mit besonders hervorgehobenen Eckverbänden versehen worden. Gerade deshalb könnten sie anlässlich der Abbrucharbeiten vollständig beraubt worden sein.¹⁵

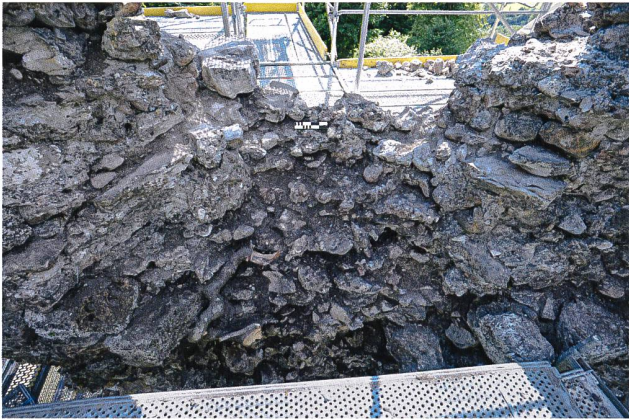
18: Schänis SG, Ruine Niederwindegg, 2020. Mauer M2, Öffnung 4, von Nordosten. Blick in die von Schutt und Bewuchs befreite Öffnung mit den nach aussen laufenden Leibungen und der steil abfallenden Bank. Am untersten, noch vollständig erhaltenen Gewändestein kann die Flucht der Fensterleibung abgelesen werden.

Die letzten Quader der Einfassung der Öffnung 4 (siehe Abb. 18), die Reste des Bogens über der Öffnung 5 und die noch vorhandenen Abschnitte der beiden Eckverbände lassen den Schluss zu, dass auch die Fronten der Stichbögen über den beiden Öffnungen aus behauenen Tuffsteinen bestanden. In Analogie dazu und unterstützt durch letzte Reste eines Stichbogens in der Öffnung 3 (siehe Abb. 6), ist davon auszugehen, dass auch die Öffnungen 1 bis 3 Gewände und Stichbögen aus behauenen Tuffsteinen besaßen. Der letzte in der Öffnung 4 erhaltene Gewändestein ist, ebenso wie die neben der Öffnung 4 verbauten Tuffsteinquader, nicht bossiert. Es ist deshalb zu vermuten, dass nur die Eckquader Bossen besaßen.

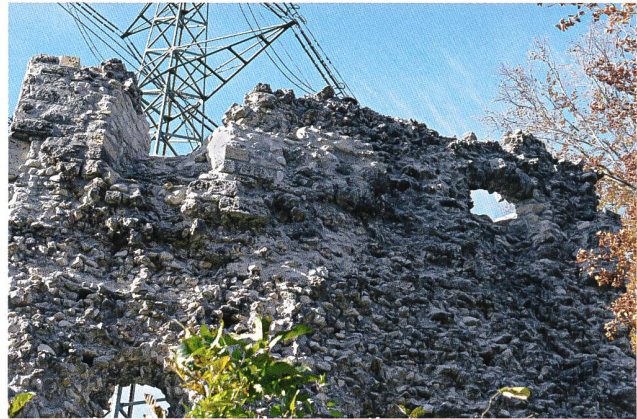
19: Schänis SG, Ruine Niederwindegg, 2020. Mauer M2, oberer Teil der Aussenfassade mit den Öffnungen 4 und 5 nach Abschluss der Sanierungsarbeiten, von Nordosten. Die Aufnahme macht deutlich, dass ein am Standort des Fotografen stehender Angreifer problemlos aus der Öffnung 4 beschossen werden konnte.

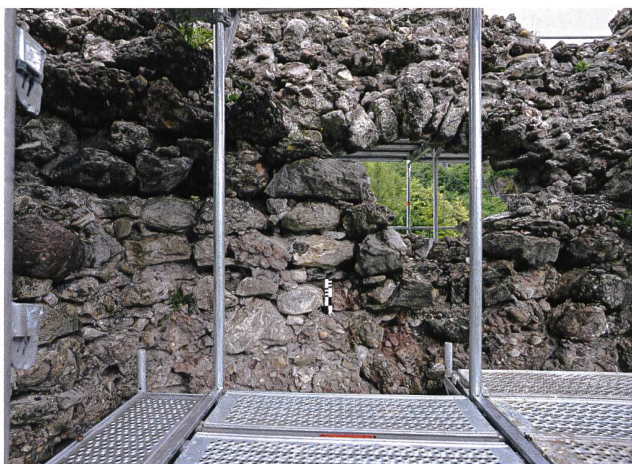
20: Schänis SG, Ruine Niederwindegg, 2020. Mauer M2. Der Mauerinnenmantel im Bereich der Öffnung 5 besteht mehrheitlich aus roter Nagelfluh, von Südwesten. Der rote Stein am linken Bildrand ist ein Geröll aus Verrucano-Gestein.
