**Artikel:** La restauration de la cathédrale de Bagrati à Kutaisi (Géorgie)  
**Autor:** Bruno, Andrea  
**DOI:** <https://doi.org/10.5169/seals-1053498>

## La restauration de la cathédrale de Bagrati à Kutaisi (Géorgie)

Andrea Bruno

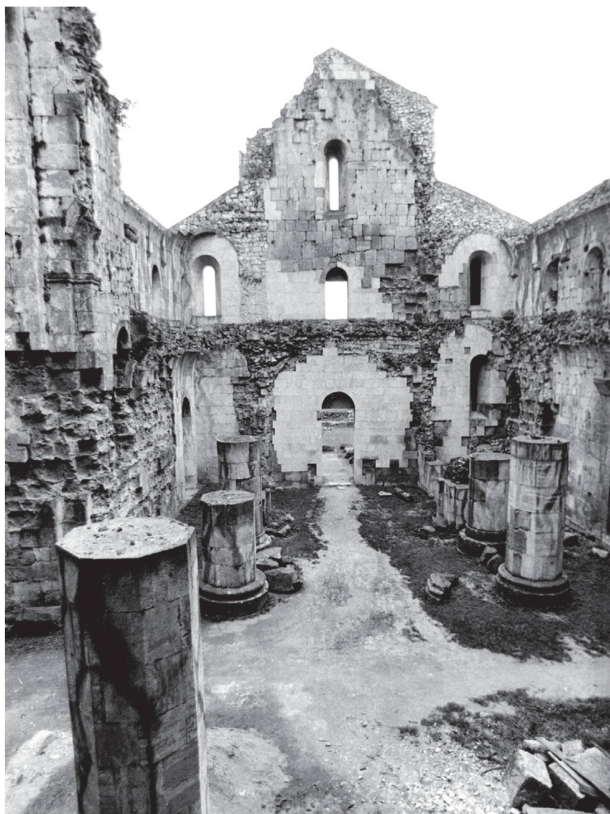
1 La cathédrale de Bagrati en ruine, en 1952 (Archives photographiques de la National Agency for Cultural Heritage preservation of Georgia).

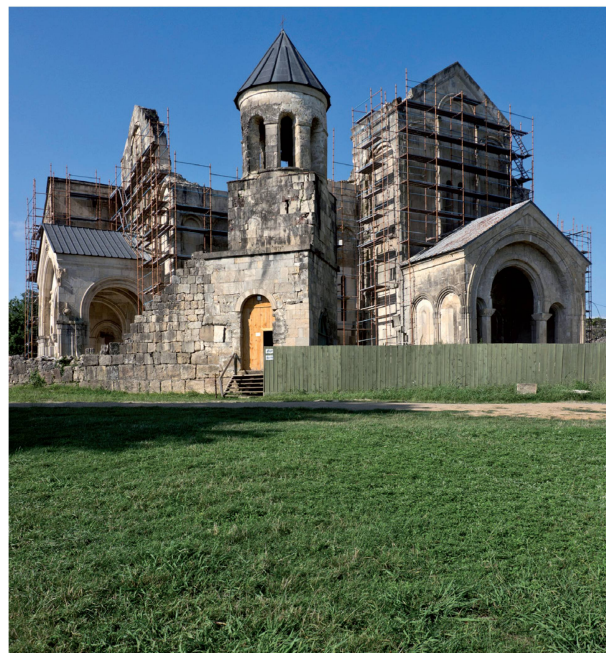
de reconstruction peuvent être définies comme « conjecturales » et ne relèvent donc pas de l'anastylose (fig. 2).

2 La cathédrale de Bagrati en 1999 (Archives photographiques de la National Agency for Cultural Heritage preservation of Georgia).

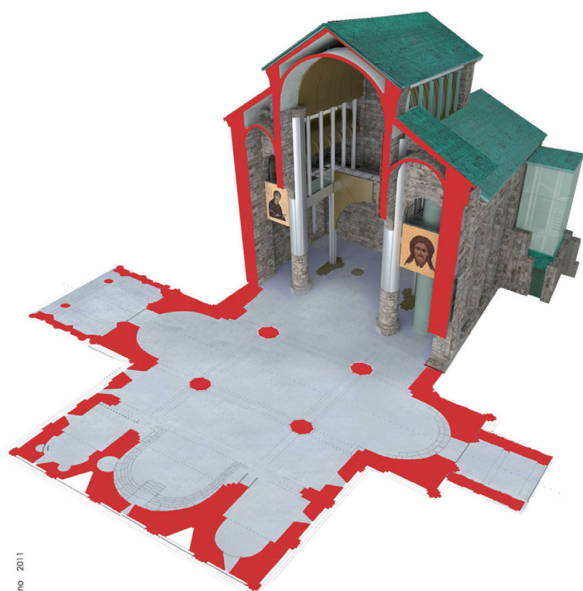
3 Le nouveau projet de restauration de la cathédrale, renders de conception (A. Bruno, 2011-2012).

Notre projet propose le maintien de certaines interventions reconstructives déjà accomplies *et* l'insertion d'adjonctions inspirées des critères de restauration les plus modernes, utilisant matériaux et technologies actuelles, respectueuses des équilibres de composition et de l'esthétique de ce lieu sacré et de ses témoignages originels. Ce choix a permis de réaliser un implant structurel qui recompose fidèlement celui d'origine, proposant un espace fonctionnel tant à l'usage du culte qu'en vue de l'amplification du potentiel de l'édifice. D'une part, la reconstruction des parois et des voûtes des absides nord, est et ouest de la cathédrale a été envisagée. D'autre part, il a été prévu d'insérer, pour l'aile ouest de l'édifice, une nouvelle structure en verre et en acier proposant les volumes construits par les premiers bâtisseurs (fig. 3).

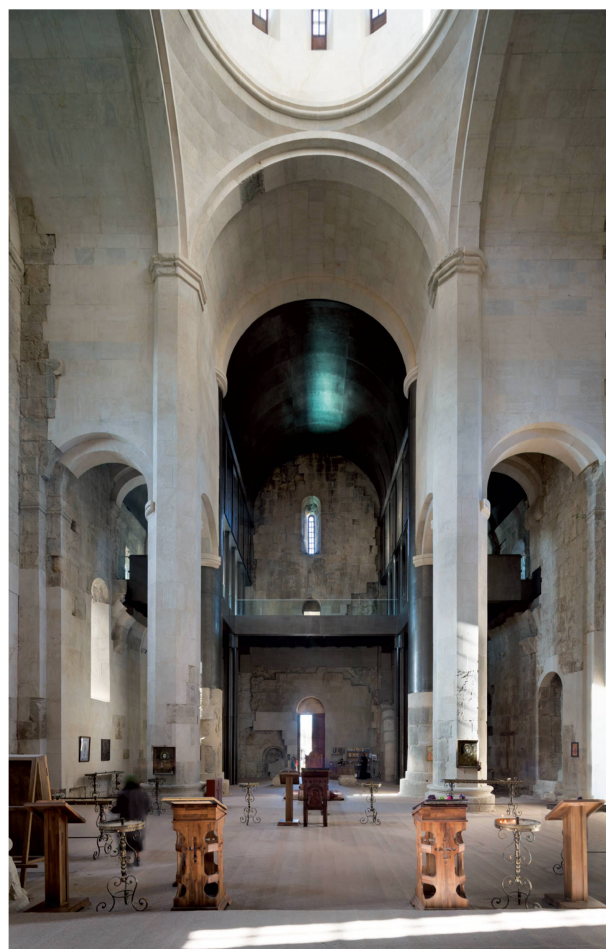
4 L'intérieur de la cathédrale, après la restauration (Photo Pino Dell'Aquila).

Au sein de la nef principale, toutes les structures murales prévues et en partie réalisées seront démontées et déplacées; en leur lieu et place seront mis en œuvre des piliers et des structures horizontales en acier. De cette manière sera proposé un niveau intermédiaire, à la même hauteur du *matroneum* originel, doté d'une voûte en panneau de zinc titane (fig. 4). Le nouveau toit de la cathédrale reposant

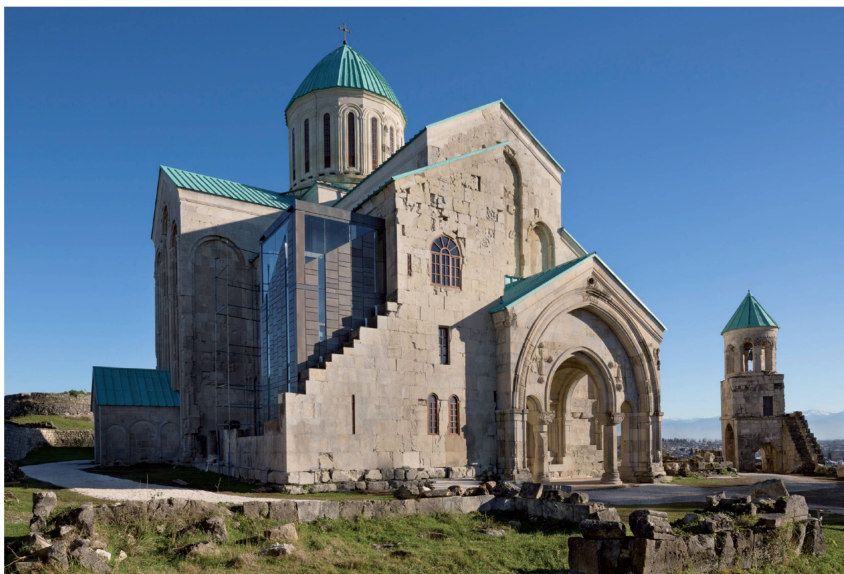
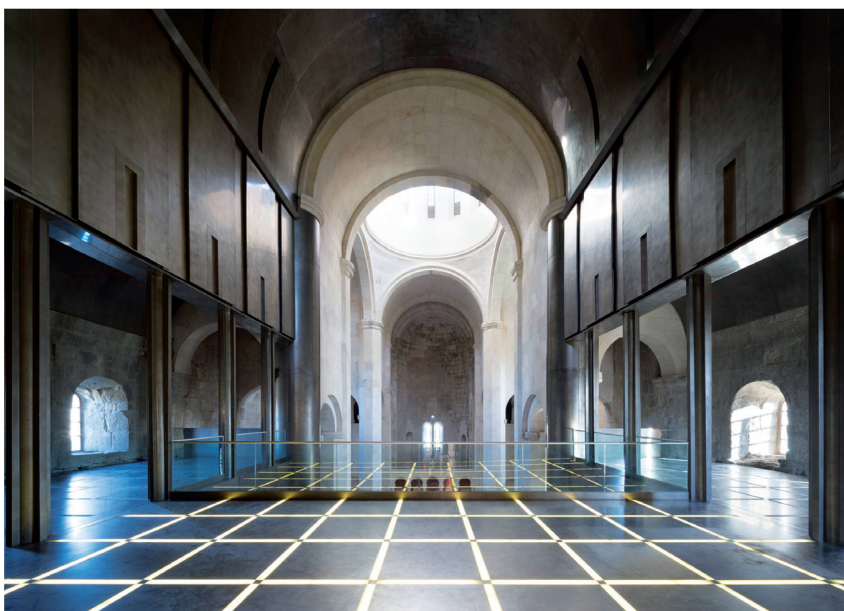
5,6 *La cathédrale de Bagrati après l'inauguration. Vue de l'extérieur et du nouveau matroneum, en 2012 (Photo Pino Dell'Aquila).*

Quelques mois après cette conférence, le 16 septembre 2012, la cathédrale de Bagrati a été inaugurée en présence du Président de la République géorgienne et du Patriarche. La publication des actes de ce colloque nous donne l'occasion de montrer quelques images des phases finales de ce complexe et engageant chantier de restauration (fig. 5 et 6).
