**Zeitschrift:** Patrimoine fribourgeois = Freiburger Kulturgüter  
**Herausgeber:** Service des biens culturels du canton de Fribourg = Amt für Kulturgüter des Kantons Freiburg  
**Band:** - (1998)  
**Heft:** 9: La restauration du portail occidental de la Cathédrale St-Nicolas de Fribourg

**Artikel:** Die Konservierungs- und Restaurierungsarbeit  
**Autor:** Suter, Andreas / Frutiger, Walter / Huber, Johanna  
**DOI:** <https://doi.org/10.5169/seals-1035807>

# DIE KONSERVIERUNGS- UND RESTAURIERUNGSARBEITEN

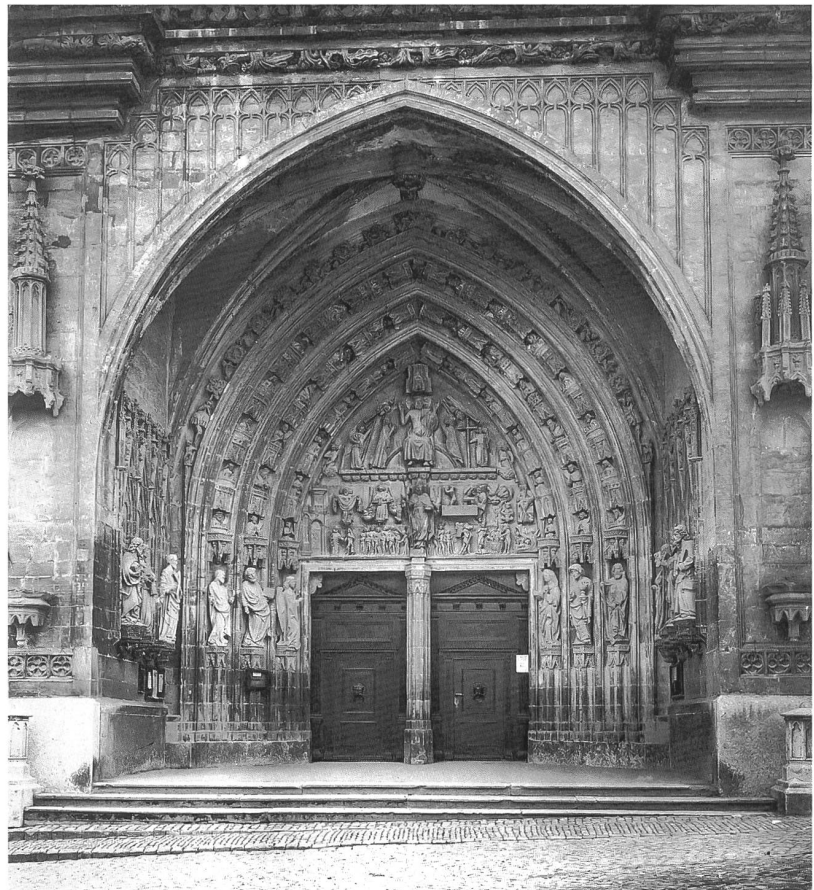
Abb. 46 Das Westportal von St. Niklaus in Freiburg, Aufnahme um 1900, vermutlich Photo Ernest Lorson. – Im Vergleich mit dem Zustand des Portals 1990, erlauben Aufnahmen dieser Art das Studium der allmählichen Zerstörung der skulptierten Teile. Für die Restaurierung waren die Fotos von Lorson aus dem Ende des 19. Jh. und von Benedikt Rast aus dem Jahre 1947 grundlegend.

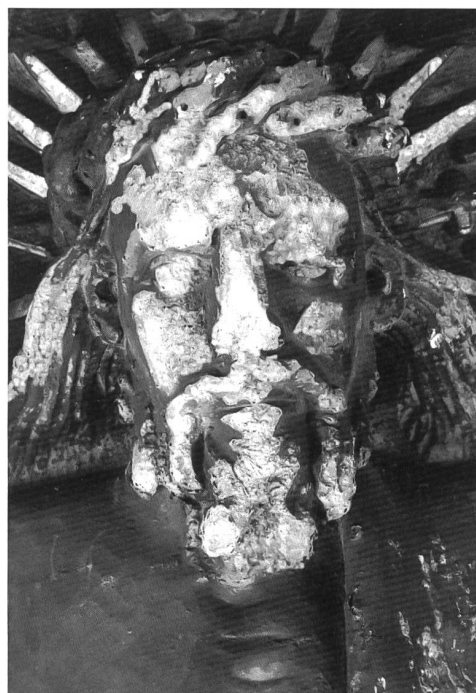
Abb. 47 Computer-Simulation des Verfalls der Christusfigur vom Jüngsten Gericht. – Unter den angenommenen Bedingungen und ohne Restaurierung hätte die Zerstörung dieses Ausmass angenommen.

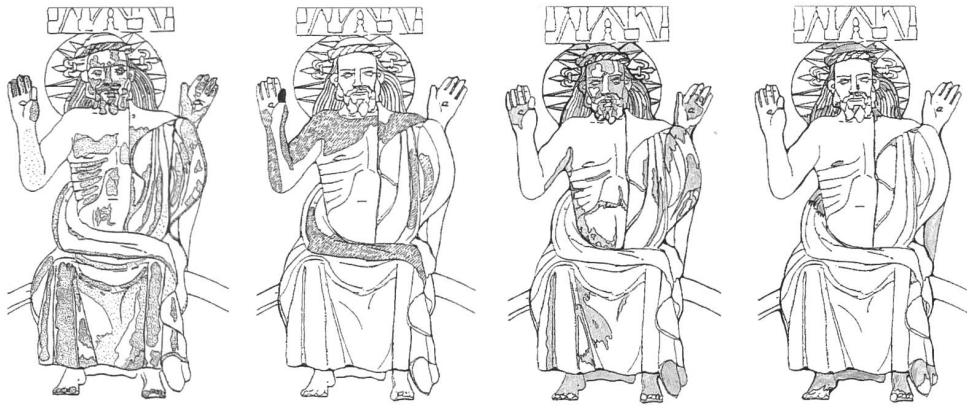
Abb. 48-51 Der Zustand des Christus vor der Intervention  
 48 Aufteilung der Schäden nach ihrer Schwere, dargestellt mit einem Punktraster: Wo die Punkte dichter gesetzt sind, ist der Verfall grösser.  
 49 Spuren nachträglicher Überarbeitung, erkennbar an der Schraffierung. Der schwarze Finger ist aus Holz geschnitzt und eine spätere Ergänzung.  
 50 Reste von Graubemalung; die weissen Stellen sind unbemalt.  
 51 Polychromiereste, ohne Unterscheidung der Schichten und Farben.

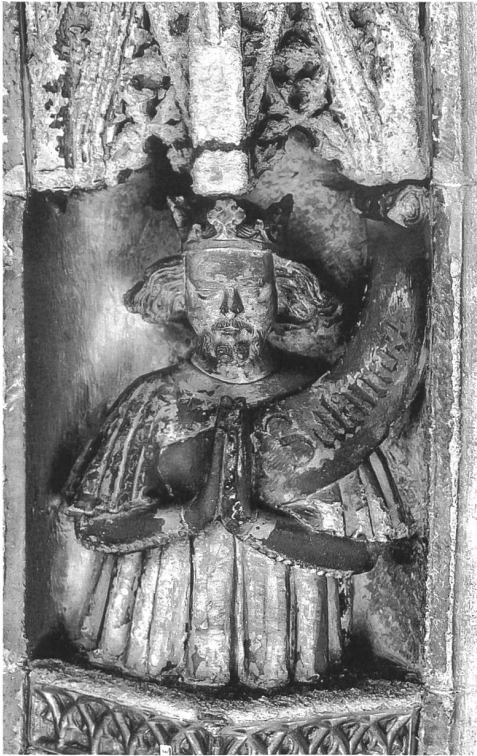
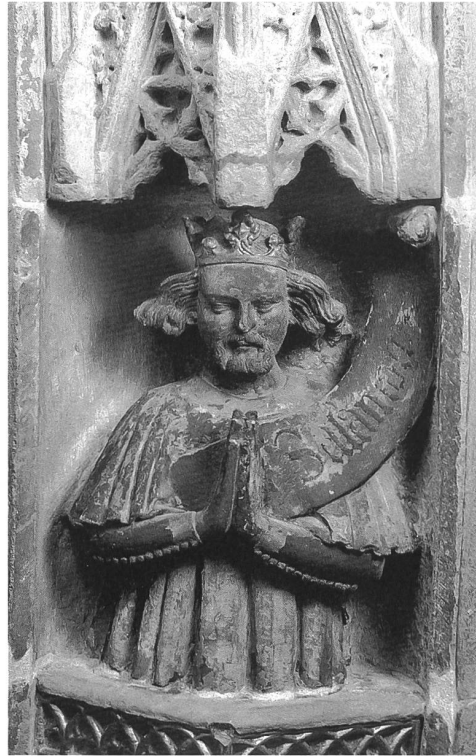
Abb. 52-53 Die Figur des Königs Salomon vor und nach der ersten Reinigung und Steinfestigung.

Aus den folgenden Gründen entschlossen wir uns zu einer Entfernung oder wenigstens Reduktion. Die Konservierung wurde durch die Kruste wesentlich erschwert. Die verschwärzte Graufassung war von blossen Auge nicht von der schwarzen Kruste zu unterscheiden. Risse und Schäden blieben unter ihr verborgen und konnten konservatorisch nicht angegangen werden. Da wir davon ausgingen, dass das Portal am Schluss einen schützenden Anstrich erhalten wird, sahen wir in der mit Schadstoffen angereicherten Kruste einen ungünstigen Untergrund und befürchteten, mit dem Überstreichen der Gipskruste eine Zeitbombe zu legen.

Bei der Wahl der geeigneten Methode gelangten wir vom Mikrosandstrahlgerät über die Ammoniumkarbonatkompressen schliesslich zur Anwendung eines Ionenaustauscherharzes. In Restaurator Heinz Leitner aus Obdach, Österreich, fanden wir einen kompetenten Fachmann in der Anwendung dieser Methode. Unter seiner Anleitung begannen wir mit Versuchen, die bald die entscheidenden Vorteile aufzeigten. Die Wirkung war sehr langsam, daher auch besser kontrollierbar. Die chemische Reaktion (Bindung von Sulfat an das Harz, gleichzeitig Bildung von Kalkhydrat) blieb auf den Kontaktbereich Harz/Oberfläche beschränkt. Dadurch erreichten wir die Auflösung der Gipskruste, ohne Beeinträchtigung weder der

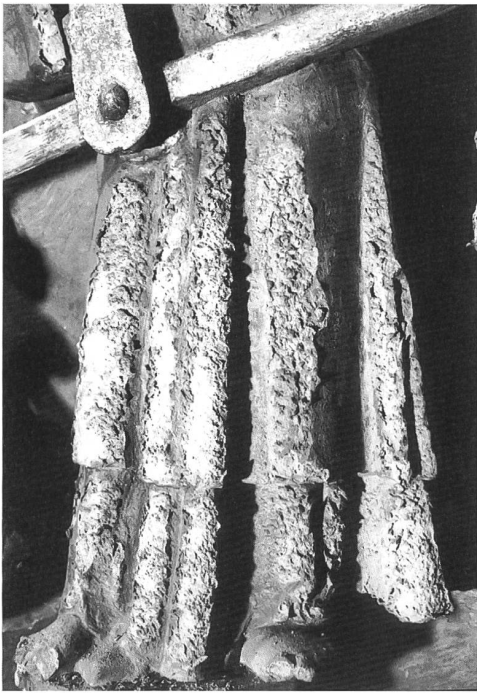
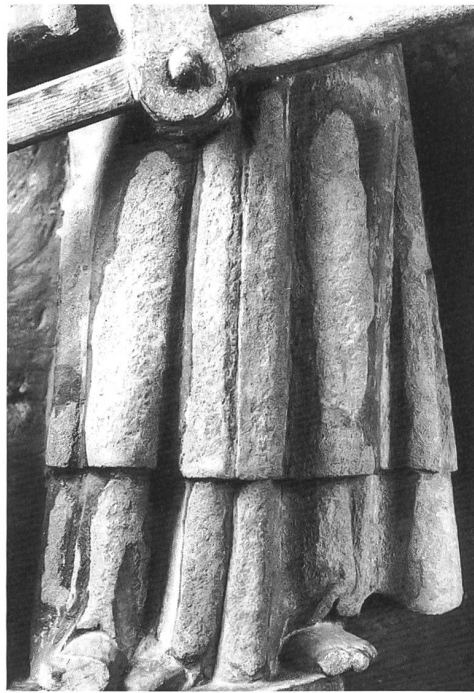
Abb. 54-55 Der Kleidensaum des hl. Michael: Vorzustand und Zustand nach Rückfixierung und Stützkittungen.

Die Kittung sollte folgende konservatorisch wichtige Aufgaben erfüllen: Die Sicherung von Ausbrücherrändern, die Hinterfüllung von hohl liegenden Fehlstellenrändern und Schalen sowie das Schliessen von Rissen und Spalten.

Schwäbisch Gmünd orientierten wir uns auf der Baustelle an den Portalen des Heilig-Kreuz-Münsters über die Erfahrungen des Restaurators Karl Fiedler mit vorhydrolysiertem Kieselsäure-ester. Wir liessen Prüfkörper aus einer Steiner-satzmasse, die wir sowohl aus dem vorhydroli-sierten wie dem bereits von uns eingesetzten Silikat-Ester mit einer granulometrisch ausgewo-genen Sandmischung herstellten, von der EMPA Dübendorf auf verschiedene Kriterien prüfen. Die erhaltenen Werte verglichen wir mit denen eines gleichzeitig geprüften Sandsteinfragments vom Münsterturm sowie mit den in der ein-schlägigen Literatur publizierten Werten. Dabei zeigte sich, dass unsere Testergebnisse im Bereich der bekannten Werte liegen und die Festigkeit wie gewünscht nicht die des Sandsteins erreicht. Um in unserem System zu bleiben, führten wir die ersten Stützkittungen mit Silikatester gebundenem Mörtel aus.

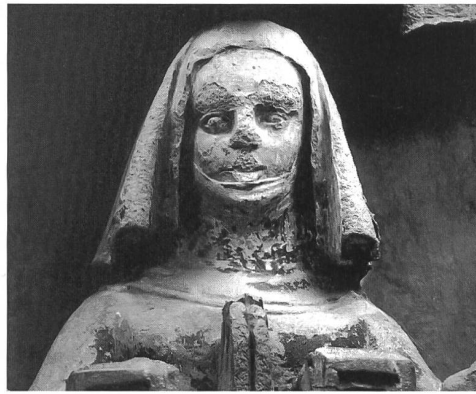
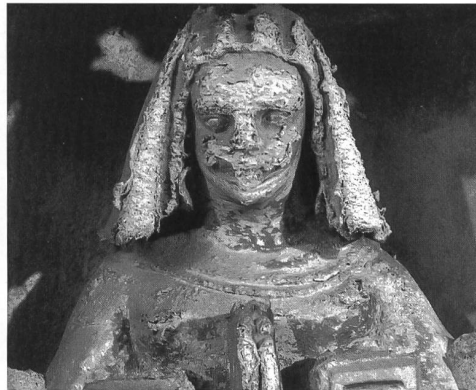
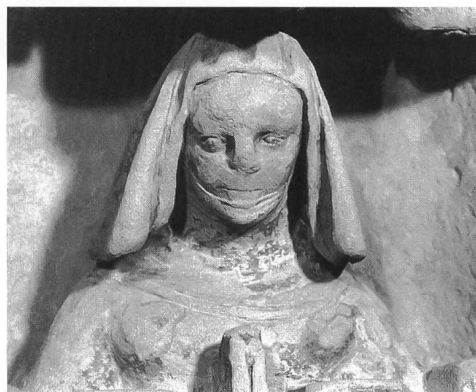
Abb. 56-58 Eine Sibylle (?) 1947, 1992 und 1996, vor der Erneuerung der Graufassung (Abb. 105, Nr. 24).

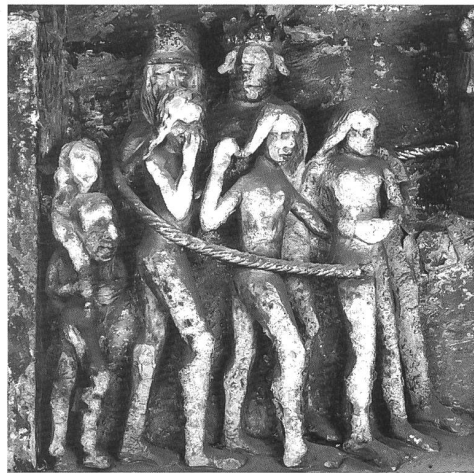
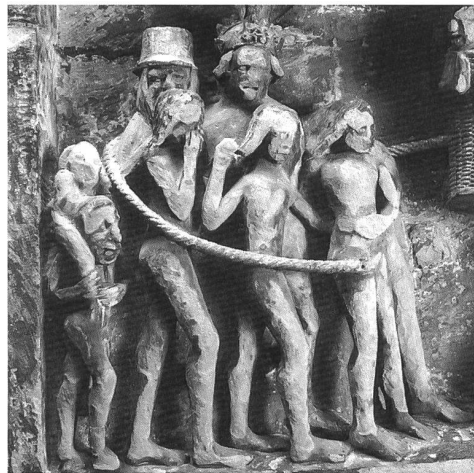
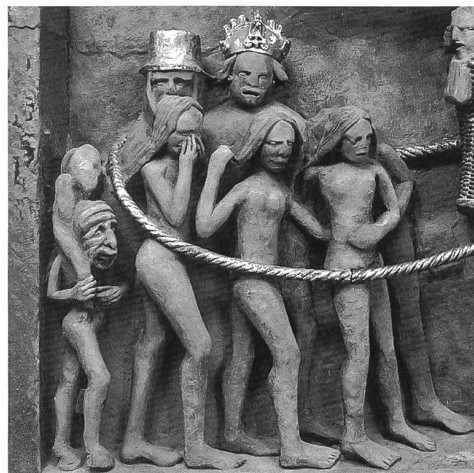
Abb. 59-61 Der Zug der Verdammten: Zustand vor der Intervention, während und nach der Restaurierung.

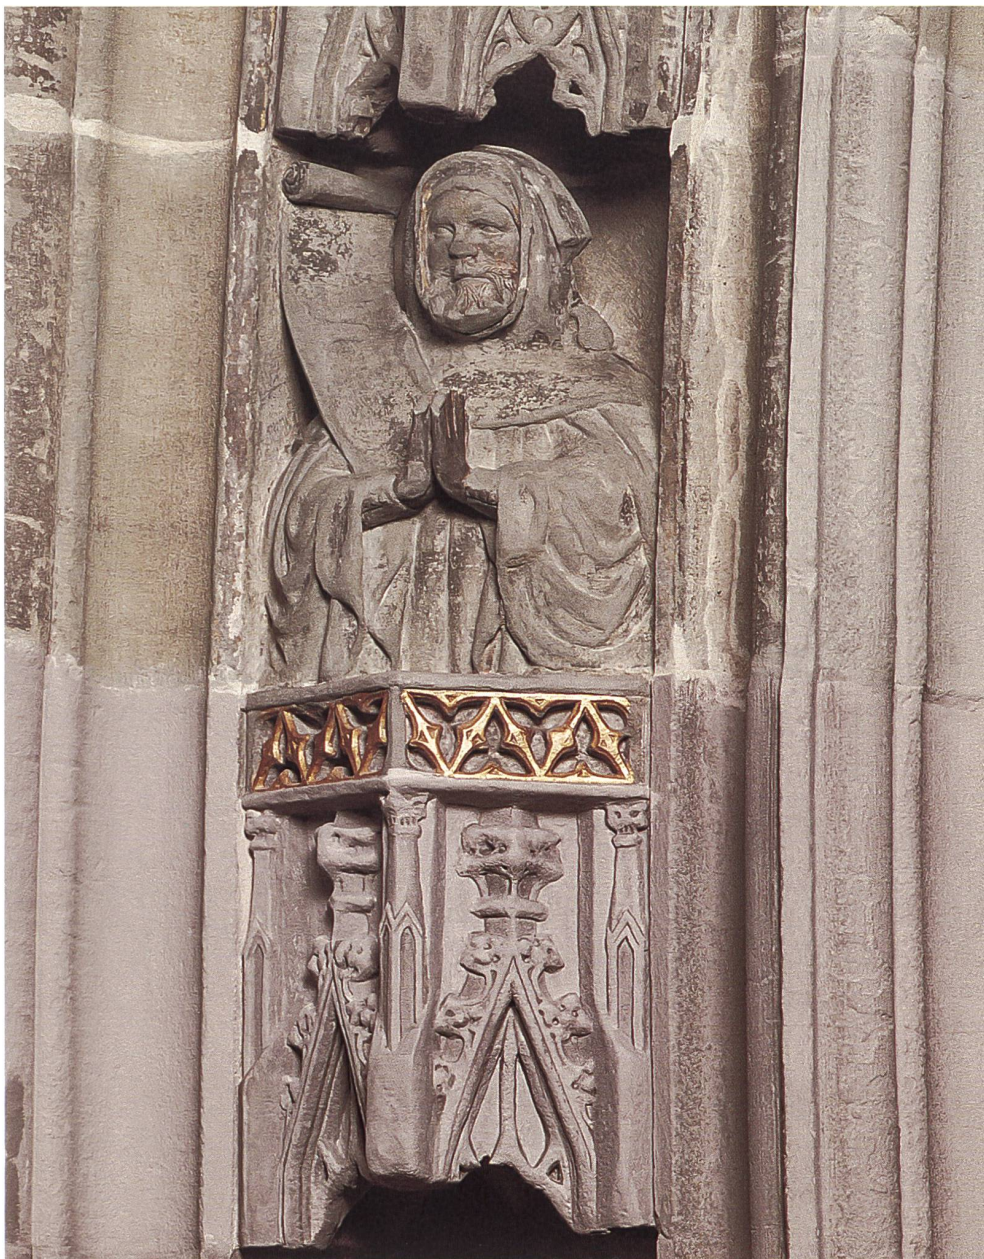
Abb. 62 Teil der zweiten Archivolte: Zustand nach dem Auftragen der schützenden Grau-Gold-Fassung in der unteren Hälfte.

Die Graufassung von 1997 ist eine Neufassung.  
Sie will (und kann) nie die Locher'sche Malerei  
mit ihrer spätbarocken Aesthetik imitieren. Primär  
sollte mittels Farbe eine schützende Trenn- und  
Verschleisschicht zwischen der grösstenteils  
durch Verwitterung aufgerauhten Steinoberfläche  
und der weiterhin aggressiven Umgebung gelegt  
werden. Eine uniforme graue Tünche über das  
ganze Portal wäre jedoch der Lesbarkeit der For-  
men nicht entgegengekommen und hätte die  
ohnehin reduzierten Ausprägungen und Fein-  
heiten noch zusätzlich abgeflacht. So entwick-  
elte sich allmählich die Idee einer schattierten  
Graufassung, eines *badigeon animé*.

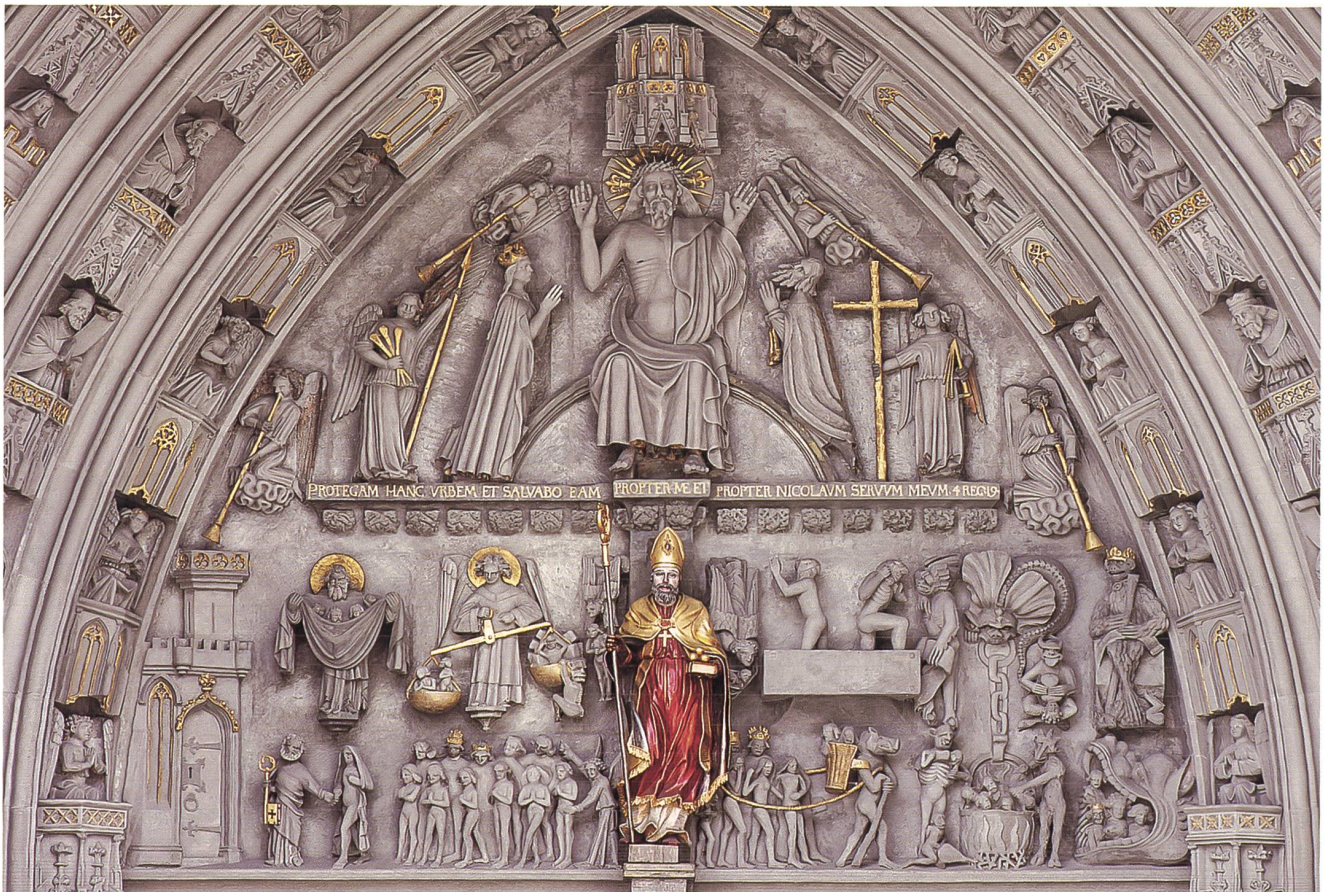
Abb. 63 Das Jüngste Gericht im Tympanon aus der Zeit um 1400 und die polychrome Nikolausstatue von vermutlich 1767. Nach der Restaurierung. – Die auf beide Hälften des Tympanons in goldene Lettern gesetzte lateinische Inschrift bedeutet: «Ich will diese Stadt beschützen und sie retten, um meinetwillen und um Nikolaus, meines Knechtes willen». In diesem Bibelwort aus dem Buch der Könige (4 Reg 19, 34) ist der Name David mit Nikolaus ersetzt.
