Zeitschrift: Patrimoine fribourgeois = Freiburger Kulturgüter
Herausgeber: Service des biens culturels du canton de Fribourg = Amt für Kulturgüter des Kantons Freiburg
Band: - (1998)
Heft: 9: La restauration du portail occidental de la Cathédrale St-Nicolas de Fribourg

DIE KONSERVIERUNGS- UND RESTAURIERUNGSARBEITEN

ANDREAS SUTER, WALTER FRUTIGER, JOHANNA HUBER

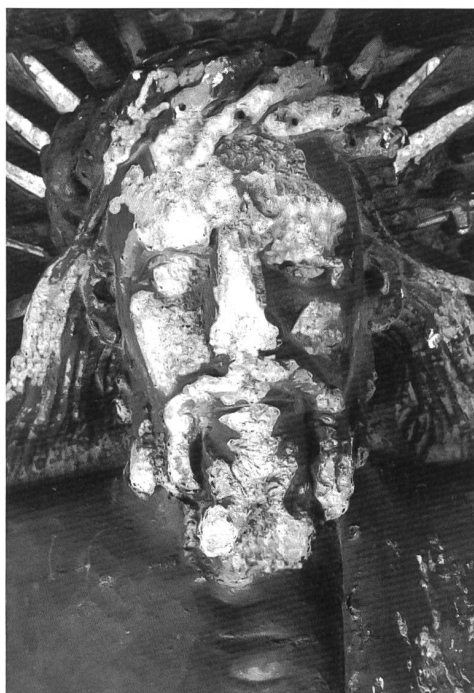
Abb. 47 Computer-Simulation des Verfalls der Christusfigur vom Jüngsten Gericht. – Unter den angenommenen Bedingungen und ohne Restaurierung hätte die Zerstörung dieses Ausmass angenommen.
