Artikel: La chapelle de La Salette à Broc : restauration du béton
Autor: Reolon, Carmen
DOI: <https://doi.org/10.5169/seals-1035765>

LA CHAPELLE DE LA SALETTE À BROC: RESTAURATION DU BÉTON

CARMEN REOLON

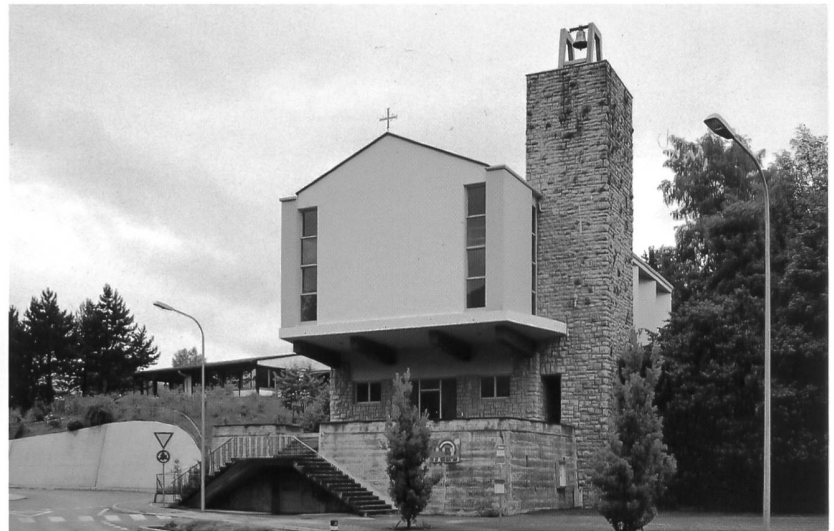
Lors de l'ouverture du chantier de remise en état du bâtiment en l'an 2000, on a pu constater que divers travaux de réparations avaient déjà été exécutés: reprofilage du béton et pose d'une étanchéité aux endroits où les armatures avaient été fortement corrodées. En raison de l'incompatibilité du mortier de réparation avec le béton d'origine, de nouvelles fissures sont apparues à l'endroit des reprofilages. De plus, la surface du béton présentait des taches foncées et claires. Les taches foncées proviennent principalement de la présence d'une couche d'algues. Exposée à l'eau de

pluie, la surface du béton, selon son exposition, reste assez longtemps humide pour favoriser la croissance d'algues. Les taches claires sont liées à un autre phénomène. L'eau qui s'infiltré en plus grande quantité dans les fissures peut dissoudre l'hydroxyde de calcium présent dans le ciment et le transporter à la surface; celui-ci, après évaporation de l'eau et réaction avec l'oxyde de carbone contenu dans l'air, forme une couche de calcaire très dur ou même des stalactites si la quantité de calcaire déposé est suffisante. Ce processus peut également se produire dans la couche extérieure du béton. L'hydroxyde protège les fers des armatures de la rouille. Si l'hydroxyde se transforme en calcaire, les fers situés proches de la surface du béton sont exposés à la rouille qui en se développant fait éclater le béton.

Fig. 2-3 Le chevet de la chapelle avant et après restauration – La remise en valeur du travail subtil de mise en couleur a permis de retrouver le parti initial, avec la chapelle immaculée délicatement posée sur la halle de gymnastique et calée par le clocher borgne à l'aspect de donjon médiéval.

Les couches de peinture déjà très altérées ont été enlevées et la surface du béton a été nettoyée avec de l'eau sous pression. Pour les taches tenaces, l'adjonction d'un abrasif a été exceptionnellement admise. Les parties altérées en profondeur ont été déterminées par des sondages au marteau. Pour les zones ainsi localisées, la position des fers d'armatures a été définie par l'induction magnétique qui offre une précision de quelques millimètres. Dans les zones critiques des porte-à-faux, les fers ont été dégagés et la rouille a été éliminée par un sablage. Les fers ont été traités avec un enduit SIKA Armatec 110 afin de prévenir toute attaque de rouille. Les parties traitées ont été réparées avec un mortier à base de ciment. L'architecte a souhaité qu'on renonce à l'utilisation de mortiers à base de résine synthétique dont l'application est plus aisée, pour se rapprocher au plus du béton utilisé lors de la construction. La surface a été exécutée à la spatule afin d'obtenir un aspect fidèle à l'initial, celui du béton brut de décoffrage.

Les fissures statiques horizontales ont été ouvertes et remplies à l'aide d'une masse élastique à base de silicone pouvant absorber les mouvements du bâtiment sans se déchirer et ainsi garantir une étanchéité à long terme. Les autres fissures ont été soigneusement colmatées avec des mortiers de réparation. Les gouttes pendantes qui étaient partiellement abîmées ont été reprofilées. Afin de limiter la pénétration de l'eau à la surface du béton, une première couche de silanes (silicones purs) a été appliquée. Ce produit, qui pénètre dans les pores du béton, permet la diffusion de vapeur mais fait obstacle à l'eau sous forme de gouttelettes. Enfin, la surface du béton a été pein-
