**Artikel:** Dorature del 17° secolo sotto la lente : corso Master "Restauro di dorature" nella chiesa parrocchiale di Cama

## Dorature del 17° secolo sotto la lente

Corso Master “Restauro di dorature” nella chiesa parrocchiale di Cama

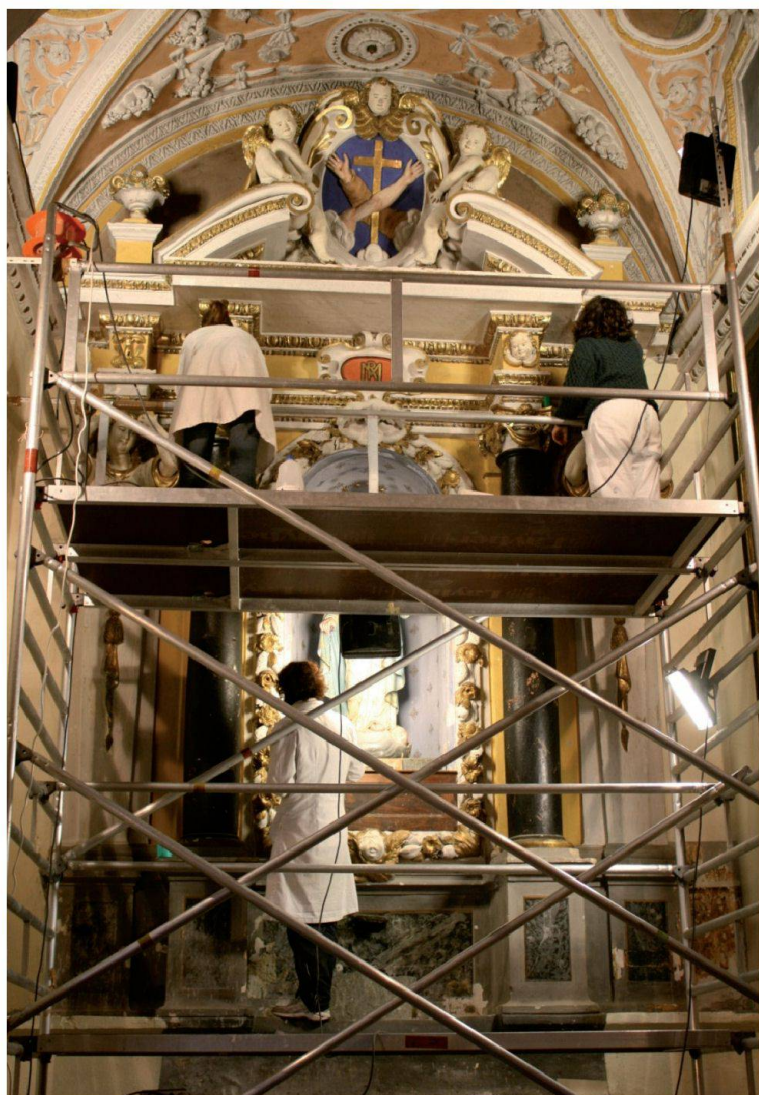
*Le studentesse della Supsi analizzano lo stato di conservazione delle dorature*

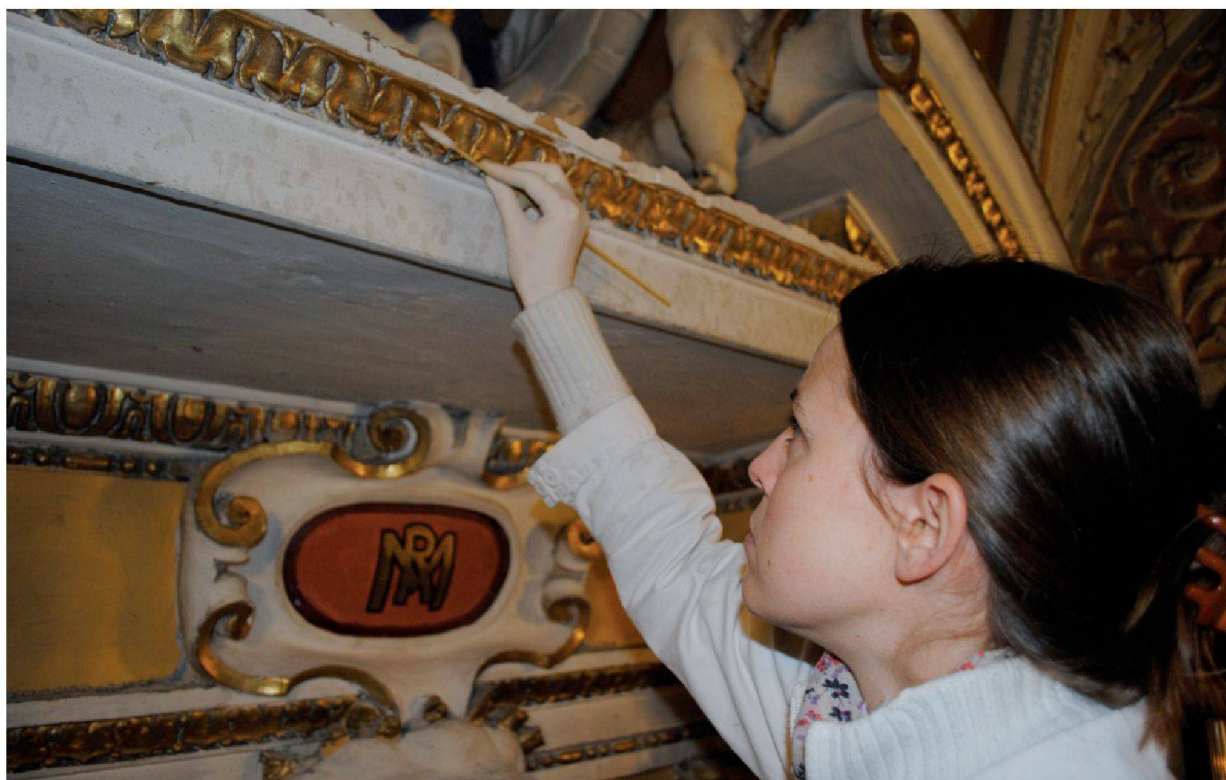
*Pulitura della doratura a guazzo originale tramite tamponi con acetone*

e l'ausilio di aspirapolvere si sono provati due metodi di rimozione dei depositi più tenaci sulla superficie; la pulitura a secco con spugne al silicone wishab di tipo morbido e la gomma pane grigia. La pulitura a wishab è risultata più sicura e selettiva, ma meno efficace per il recupero della doratura a guazzo. Quella con la gomma pane ha permesso la rimozione dello strato di porporina sulla doratura a guazzo rendendo più brillantezza alla superficie ma evidenziando maggiormente le lacune presenti occultate dai precedenti restauri.
