Artikel: Die Brücke über den Tay bei Dundee
Autor: [s.n.]
DOI: <https://doi.org/10.5169/seals-8500>

Brücke über den Tay bei Dundee.

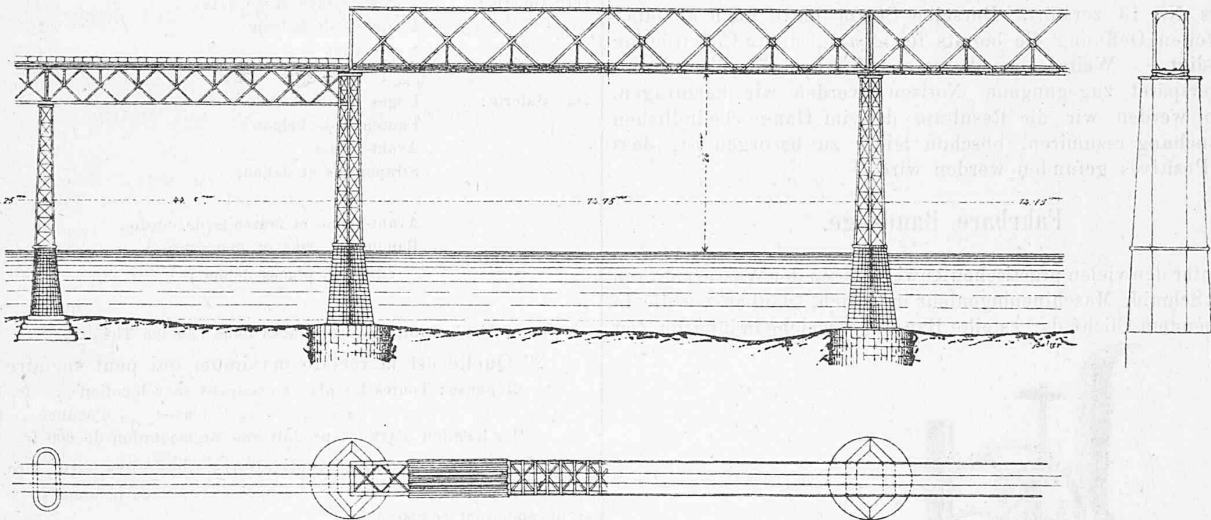
Schematische Skizze der Fachwerkconstruction. — Masstab 1 : 1000

Eingestürzt sind die 13 grossen Oeffnungen à 69,9 m. und 74,7 m. Spannweite.

Das beigegebene Diagramm zeigt die allgemeine Anordnung des Fachwerkes, dasselbe ist doppelt mit geneigten Streben, ohne

aufrechte Stützen, der untere, resp. der obere Streckbaum sind am Kreuzungspunkt der Streben aufgehängt, resp. gestützt. Die Höhe des Fachwerkes ist $\frac{1}{3}$ der Spannweite. Der obere und untere Streckbaum haben kastenförmigen Querschnitt, die Streben sind aus T-Eisen und die Zugbänder flach.

2) Dass die Brückenträger in horizontaler Richtung nicht gehörig verbunden waren und dem seitlichen Drucke nicht widerstehen konnten.

3) Dass die aus Röhren und Gitterwerk bestehenden Pfeiler nicht stark genug gewesen und zuerst gefallen seien; endlich

4) Dass die Träger durch den Winddruck umgekippt seien.
