Zeitschrift: Die Eisenbahn = Le chemin de fer
Herausgeber: A. Waldner
Band: 12/13 (1880)
Heft: 3

Artikel: Die Brücke über den Tay bei Dundee
Autor: [s.n.]
DOI: <https://doi.org/10.5169/seals-8504>

Die Brücke über den Tay bei Dundee.

Der Eisenbahnunfall im Vonwil bei St. Gallen

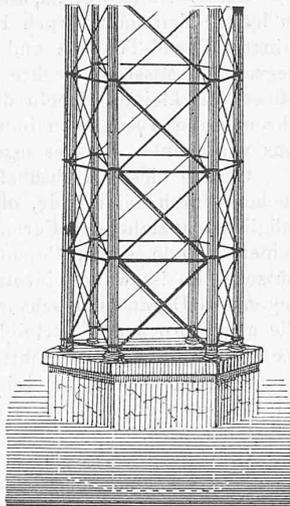
Wir tragen versprochenemassen einige Angaben nach, welche uns nachträglich über dieses zu trauriger Berühmtheit gelangte Bauwerk zugekommen sind. Die nebenstehend abgedruckte Abbildung zeigt in perspectivischer Ansicht das Fachwerk der grossen eingefallenen Träger. Wir glauben damit die mangelnden genauen Zeichnungen theilweise zu ersetzen, um so eher, als das einem englischen Blatte entnommene Bild, augenscheinlich von einer nach der Natur aufgenommenen Photographie, copirt ist. Zur Aufklärung über Construction der Pfeiler der 13 grossen Oeffnungen mag beifolgende Skizze dienen.

Wie gesagt, sind über diese Pfeiler nie Details oder Beschreibungen veröffentlicht worden, weder in technischen Schriften noch vor der *Institution of Civil Engineers*. Auch sind keine Belege über die Qualität des verwendeten Eisen und die Art der Verbindung der einzelnen Säulen vorhanden. Nach dem ursprünglichen Projecte sollten sämtliche Pfeiler aus je zwei eisernen Röhren mit Ziegelmauerwerk oder Beton ausgefüllt und untereinander durch eine meterstarke Quermauer verbunden, erstellt werden. Sobald aber der Baugrund schlechter wurde und mit der Fundirung nicht mehr, wie dieses bei den am Lande zunächstliegenden Pfeilern der Fall war, der Felsen erreicht werden konnte, wurde von dem Project abgegangen und zur Fundirung je ein grosser Caisson verwendet, andererseits aber die massiven gemauerten Pfeiler durch möglichst leichte eiserne (und zwar gusseiserne) ersetzt. Nach der in letzter Nummer gebrachten Skizze lässt sich vermuthen, dass jede einzelne der 6 Säulen aus ungefähr 10 Stücken bestanden habe. Hiebei scheint man wenig oder keine Rücksicht auf folgende Umstände, welche die Stabilität der Brücke vermindern mussten, genommen zu haben: Erstens auf das geringere Gewicht der Pfeiler, zweitens auf das vermehrte Gewicht der Trägerconstruction, welches durch die Vergrösserung der Spannweiten von ursprünglich 60 auf 74,75 m. bedingt wurde, wodurch der Schwerpunkt der ganzen Construction bedenklich hoch über die schmale Basis verlegt wurde. Die geringe Widerstandsfähigkeit dieser Gusseisenpfeiler gegen jede andere Inanspruchnahme als die Vertical-Belastung wird drastisch illustriert durch den Ausspruch eines der Taucher, welche von der Untersuchungsbehörde benützt werden, den Thatbestand aufzunehmen. Dieser Mann beantwortete die Frage „wie er das Eisenwerk der Pfeiler gefunden habe?“ mit der Erklärung: „Ich fand die Säulen alle zertrümmert auf einem Haufen liegen, gerade als ob ein Stoss Ziegel eingestürzt wäre.“ Was die Taucher sonst über den Zustand der Träger aussagten, ist erstens sehr widersprechend, indem ein einziger derselben 40 Yards südlich vom vierten Pfeiler einen Bruch in den obern Streckbäumen des Fachwerkes gefunden haben will, der 2 1/2' weit klaffte. Alle übrigen können in dieser Richtung über nichts berichten, da ihr einziges Augenmerk auf das Auffinden der Waggons und der Leichen der Verunglückten gerichtet und zudem das bei 7 m. tiefe, sehr schmutzige

Wasser und die Strömung ihre Beobachtungen sehr erschwerten. Die Untersuchungscommission hat die Localaufnahme beendigt; es muss nun abgewartet werden, ob das weitere Verfahren Pläne zu Tage fördern wird, an Hand deren eine genaue nachträgliche Rechnung gemacht werden kann. Es scheint höchst wahrscheinlich, dass die Trägerconstruction, ohne im Wesentlichen in ihrer Verbindung mit den Pfeilern alterirt worden zu sein, mit diesen gleichzeitig fiel; dass also die Pfeiler, deren jeder ohne durch durchgehende Zugbänder versteift zu sein, in 10 getrennte Etagen zerfiel, in der Verbindung der unteren Stösse gelockert und dann an ihrem Fuss abgebrochen wurden. Dieses erklärt auch, warum sämtliche Pfeiler der hohen Construction gleichzeitig und vollständig verschwunden sind, ohne das bis auf 1,5 m. über Wasser reichende Mauerwerk wesentlich beschädigt zu haben, ja sogar ohne die Quaderdeckplatten mitzureissen, auf welchen die gusseisernen Säulen direct aufgesetzt waren.

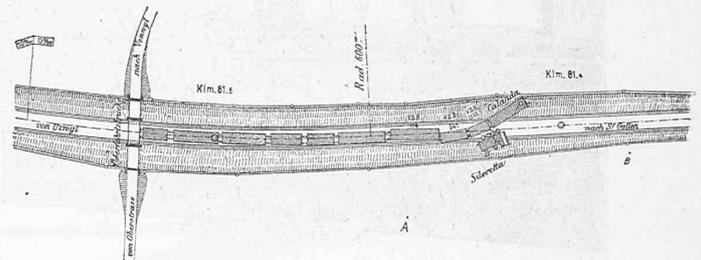
Als der aus 2 Locomotiven, 2 Güter-, 1 Gepäck- und 6 Personenwagen bestehende Zug um 11 Uhr 10 M. im Vonwil (Km. 81,5) der Wasserscheide zwischen Sitter und Steinach, 1,2 km. von Mitte Aufnahmsgebäude St. Gallen entfernt, ankam, entgleiste die Locomotive „Silvretta“, wurde vollständig um ihre senkrechte und halb um ihre Längsachse gedreht, so dass sie, das Kamin rückwärts gerichtet und in die rechtseitige Einschnittsböschung eingebettet, in den rechtseitigen Bahngraben zu liegen kam, die Räder der Bahnmitte zugekehrt. Die Locomotive „Calanda“ glitt links ab und bohrte sich tief in die linke Seite Einschnittsböschung ein, blieb aber aufrecht stehen, mit starker Neigung nach vorn. Der Güterwagen 1233, der Gepäckwagen 941 und der Personenwagen 114 stauten sich, stiegen mit Puffern und Plattformen aufeinander und wurden an Gestell und Kasten stark beschädigt. Die vordere Wand, hauptsächlich die rechte Ecke des Personenwagens 114 wurde durch den Gepäckwagen eingedrückt, wodurch vorwiegend die Verletzungen der auf der ersten und zweiten Bank sitzenden Passagiere veranlasst wurden. Die rückwärts stehenden Wagen erlitten keine besondern Beschädigungen. Ueber die gegenseitige Lage der Fahrzeuge gibt die beigefügte Ansicht die beste Auskunft. Das aus Stahlschienen bestehende Geleise zeigt verschiedengradige Verbiegungen und drei Schienenbrüche. Beschädigung an Schwellen und Bahnkörper auffallend gering.

Wie aus der Situationszeichnung hervorgeht, liegt die Bahn an der Entgleisungsstelle in einer Curve von 600 m. Radius und in einem wasserreichen Einschnitt durch torfigen Boden, im Scheitel zweier Gegengefälle von 10 ‰. Bei der ursprünglichen Bahnanlage waren die beiden Steigungen durch eine kurze Gerade mit schroffen Uebergängen verbunden; bei Anlass eines spätern Geleiseumbaues wurde aber, um die Bahn trockener zu machen, das Geleise gehoben und die Gefällsvermittlung durch eine sanftere Curve bewirkt. Die Entgleisungsstelle ist, beiläufig bemerkt, der Culminationspunkt der V. S. B.
