Zum Einsturz der Mönchensteiner Brücke.

Von Ingenieur Gustav Mantel in Zürich.

Das Eisenbahnunglück bei Mönchenstein.

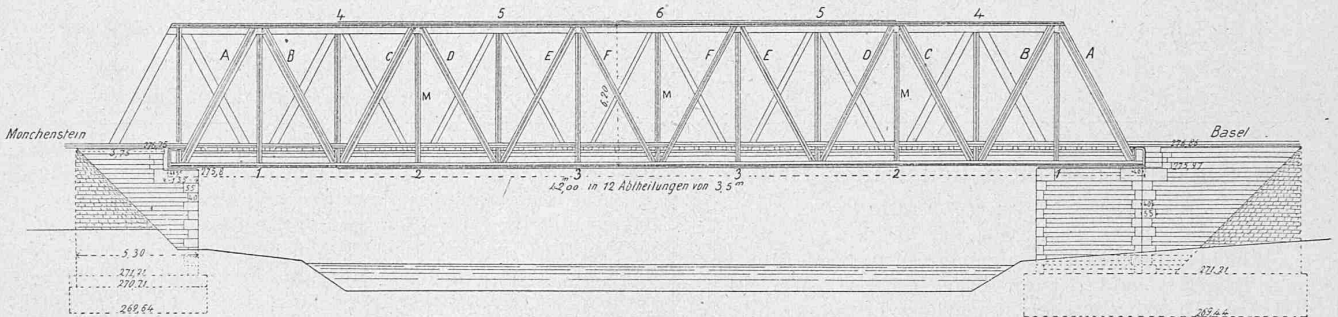
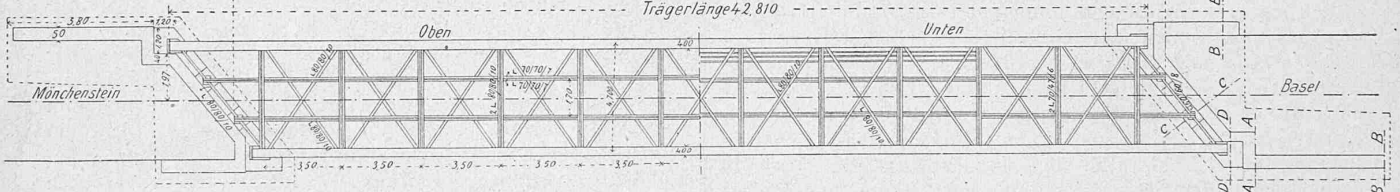
Brücke über die Birs bei Mönchenstein.

Als weitere schwache Punkte der Mönchensteiner Brücke müssen wir die, ebenfalls in der Querrichtung, zu wenig steifen Endständer — die ersten Streben — und die Art der Vereinigung derselben mit der folgenden Strebe in der obern Gurtung bezeichnen. Diese Vereinigung geschieht nämlich mit einer so erheblichen Excentricität, dass an dieser Stelle ganz bedeutende Biegungsspannungen auftreten müssen. Auch die Schwerachsen der weiter gegen die Mitte zu liegenden Streben schneiden sich erst erheblich über den Gurtungen. Was die Streben selbst betrifft, so waren ihre Querschnitte für Druckbeanspruchung nicht ungünstig gewählt, dagegen liess die Art der Verbindung der einzelnen Theile, aus denen sie bestehen, zu wünschen übrig. — Der Unterhalt der Brücke, insbesondere in Bezug auf den Oelfarbenstrich, kann nicht gelobt werden; ob derselbe in der That seit ihrer Erstellung nie erneuert worden sei, wie behauptet wird, können wir nicht sagen; jedenfalls zeigte er sich sehr mitgenommen und stellenweise von Rostflecken durchsetzt. Bedenklicher aber ist der Umstand, dass alle Anschlagflächen der einzelnen Theile an allen Stellen, die sichtbar waren, — und es waren viele — sich mit einer so erheblichen Rostkruste überzogen fanden, die auch längs der Nietbolzen in die Nietlöcher eindrang, dass geschlossen werden muss, es habe der Menninganstrich, den alle Theile in ihren Berührungsf lächen vor ihrer Zusammennietung erhalten sollen,

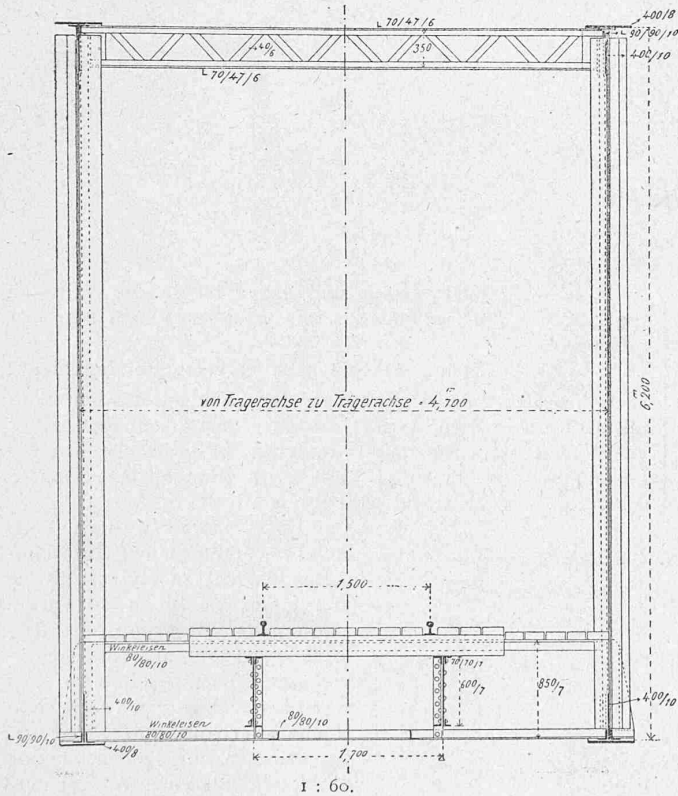
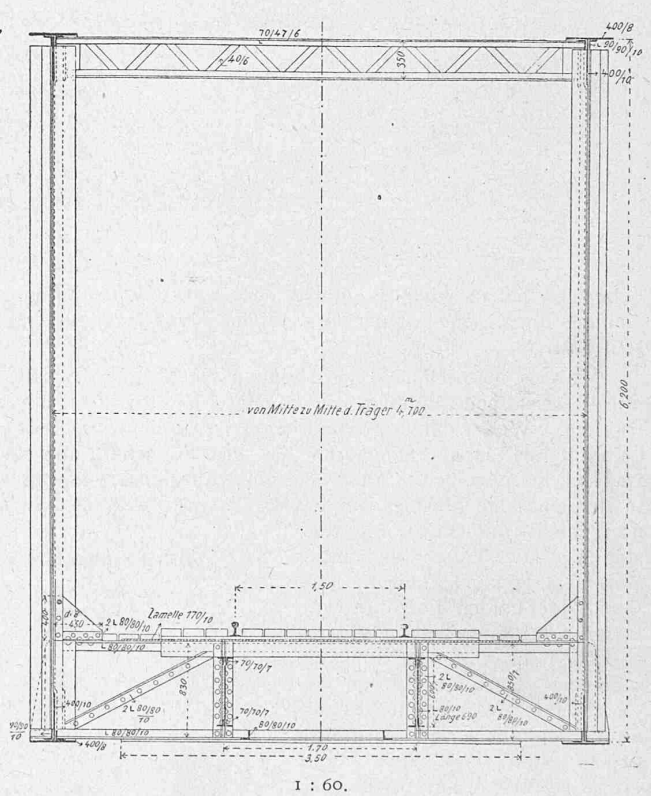
Brücke über die Birs bei Mönchenstein.

Auf Seite 162—164 dieser Nummer finden sich Darstellungen der eingestürzten Brücke vor und nach den im letzten Jahre vorgenommenen Verstärkungen. Als Erläuterung dazu können die Angaben letzter Nummer, sowie der Artikel des Herrn Ingenieur Mantel dienen.

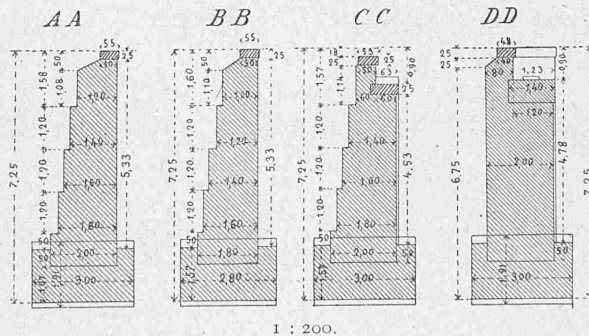
Schnitt durch das linke (Basler) Widerlager.

Wird noch die nicht zu bezweifelnde Thatsache in Berücksichtigung gezogen, dass bei der im Jahr 1891 erfolgten Unterspülung des linken Widerlagers einzelne Winkel gerissen sind und sich das eidg. Inspectorat in vielleicht allzu nachgiebiger Weise mit der blossen Deckung der Risse begnügte, statt auf der Auswechslung der beschädigten Theile zu beharren — übrigens wird es ja freilich ganz auf
