**Zeitschrift:** Schweizerische Bauzeitung  
**Herausgeber:** Verlags-AG der akademischen technischen Vereine  
**Band:** 19/20 (1892)  
**Heft:** 12

## Ursachen des Verfalles der Hochbauten.

Von Professor *Julius Koch* in Wien.

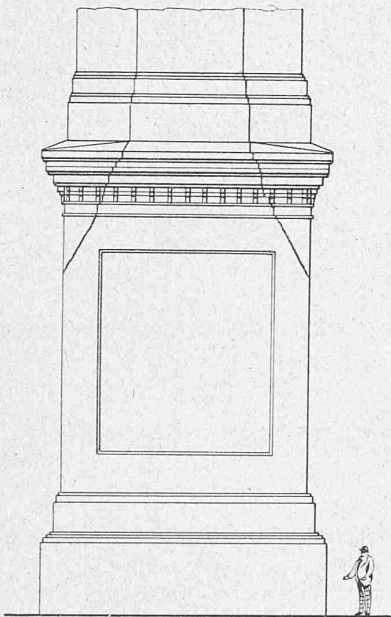
Das 12 m hohe Postament wurde durch den darauf lastenden 58 m hohen Schaft an den Ecken von der Oberkante auf etwa 3 $\frac{1}{2}$  m abwärts rissig (Fig. 12) und zeigt, um es populär und kurz zu sagen, das Bestreben des Materiales, sich des nicht direct Mittragenden zu entledigen.

Fig. 12. Schornstein-Postament in Torda.

Ich erwähne dieses Falles wegen der Analogie mit der Art des Materialbruches an Stein-Versuchswürfeln, welche der Druckprobe unterzogen werden und nach dem Bruche häufig Rückstände in der Form einer paraboloidischen Haube zeigen.
