Artikel: Ueber die Ursachen des Einsturzes der Morawa-Brücke bei Ljubitschewo
Autor: Tetmajer, L.
DOI: <https://doi.org/10.5169/seals-18110>

Ueber die Ursachen des Einsturzes der Morawa-Brücke bei Ljubitschewo.

Vortrag, gehalten im Zürcher Ingenieur- und Architekten-Verein von Prof. L. Tetmajer.

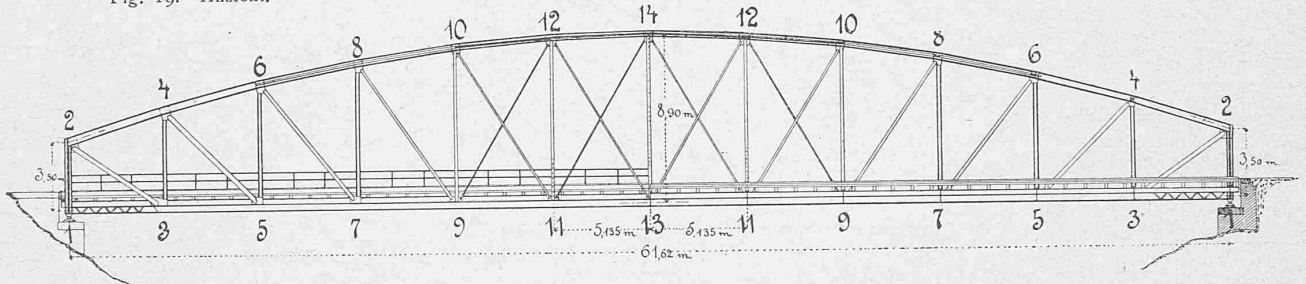
Fig. 20. Längenschnitt.

Einen durchgreifenden Querbruch erfuhr der Obergurt dieser Tragwand lediglich nur an der Knickungsstelle im vierten Fache. Der Untergurt dieser Tragwand ist bis auf die Winkeleisen der Endfäche, die an oder in Nähe der Anschlussbleche der ersten Zwischenknoten, stets aber an einer Nietstelle gerissen sind, fast vollkommen intakt geblieben.

Auf Grund der an Ort und Stelle gemachten Erhebungen, gestützt auf vorstehend angeführte Rechnungsergebnisse geht das Urteil der Experten dahin: „dass zu Folge mangelhafter Absteifung der Fragmente der Obergurten, sodann dank der ausschliesslichen Anwendung der in den speziellen Vorschriften für die Bearbeitung des Projektes der Morawabrücke bei Ljubitschewo niedergelegten Knickungsformel, welche bloss bedingungsweise Gültigkeit besitzt, der Sicherheitsgrad der Endständer, sowie der Obergurten in sämtlichen Fachen der Haupttragwände unter diejenige Grenze sinkt, welche vom Stande der öffentlichen Sicherheit gefordert werden muss. Die schwächsten Organe der Brücke sind die Obergurten in den vierten Fachen. Hier sinkt der Sicherheitsgrad unter 1,0, d. h. die Knickgefahr bestand in diesen Fachen bereits vor Erreichen der Belastung, bei welcher schliesslich der Zusammenbruch der Oeffnung erfolgte und es gehörte lediglich bloss noch der Hinzutritt einer Zufälligkeit, einer heftigen Erschütterung, um das Ausknicken des Gurtes und damit den Einsturz der Konstruktion herbeizuführen. *Thatsächlich weist auch der Obergurt der stromabwärts liegenden Tragwand im vierten Fache (gerechnet vom Flusspfeiler) eine regelrechte Knickung auf und wir gelangen zum Schluss, dass der Einsturz der Oeffnung dort seinen Ausgang nahm und alle übrigen Formveränderungen und Brüche sekundärer Natur sind.*“
