Artikel: Das Gutachten der Gerichtsexperten über den Eisenbahnunfall im Bahnhof Aarau vom 4. Juni 1899
Autor: [s.n.]
DOI: <https://doi.org/10.5169/seals-22104>

Das Gutachten der Gerichtsexperten über den Eisenbahnunfall im Bahnhof Aarau vom 4. Juni 1899.

III. (Schluss.)

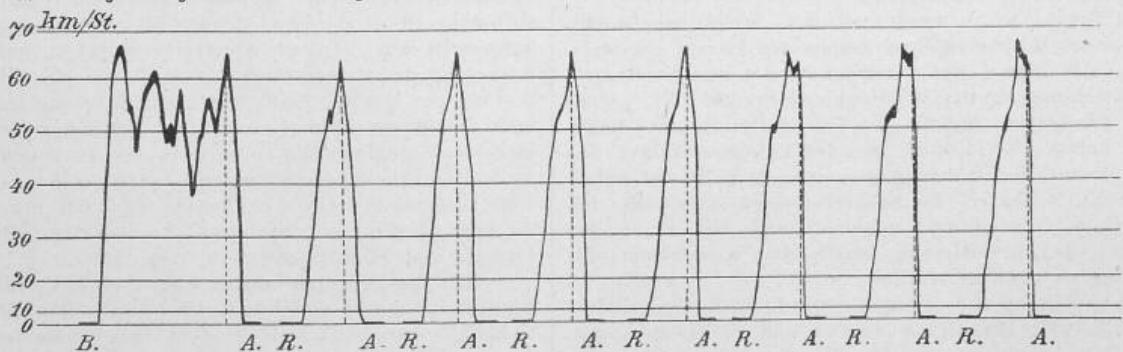
Fig. 3. Zug Nr. 4002 Fahrzeit: 2' 15'' 4004 Fahrzeit: 2' 45'' 4006 Fahrzeit: 2' 30'' 4008 Fahrzeit: 2' 4010 Fahrzeit: 1' 45'' 4012 Fahrzeit: 30'' 4014 Fahrzeit: 30'' 4516 Fahrzeit: 30''

Bei den Versuchsfahrten nun, deren Verlauf aus den Figuren 3 und 4 ersichtlich ist, wurde das Anhalten im Bahnhofe Aarau nach folgendem Programm durchgeführt:

Geschwindigkeitsdiagramme der Probezüge vom 28. September 1900 zwischen Brugg (B) bzw. Rapperswil (R) und Aarau (A).

Beim ersten Blick auf die Figuren 2 und 3 überzeugt man sich, dass der auffallend rasche Abfall der Geschwindigkeitskurve des verunglückten Zuges 26 beim Halt in Aarau nur mit dem Ergebnis der letzten drei Versuchszüge 4012, 4014 und 4516 vom 28. September 1900 einige Ähnlichkeit besitzt, bei allen übrigen Zügen dagegen das Anhalten viel langsamer erfolgte. Die nähere Prüfung ergibt auch im Vergleich mit den erwähnten drei Versuchszügen einen sichtlich rascheren Geschwindigkeitsabfall des Diagramms von Zug 26 vom 4. Juni 1899. Ist auch der Masstab von der Länge eines Millimeters für die Zeit einer Minute etwas klein, so lässt sich durch Anlegen von Lineal und Dreieck immerhin beurteilen, ob sich der Abfall der Geschwindigkeitskurve in den Grenzen von $\frac{1}{4}$, $\frac{1}{2}$, $\frac{3}{4}$ oder 1 mm, d. h. von 15, 30, 45 oder 60 Sekunden bewegt.
