Artikel: Ueber die Verbauungen am Flibach
Autor: Heim, Alb.
DOI: <https://doi.org/10.5169/seals-26192>

Ueber die Verbauungen am Flibach.

Von Prof. Dr. Alb. Heim in Zürich.
(Mit einer Abbildung auf Seite 253).

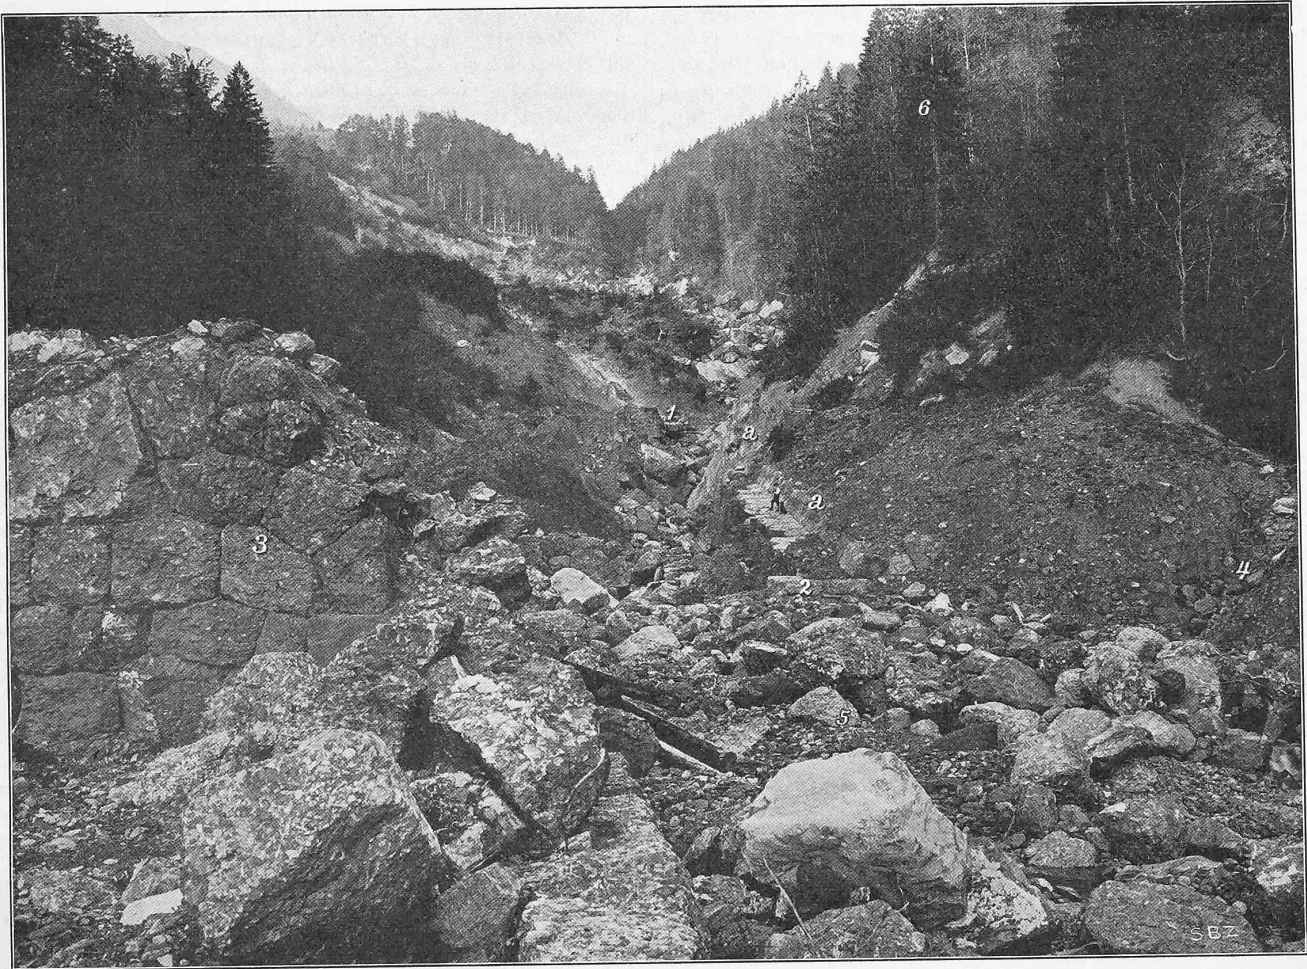
Ueber die Verbauungen am Flibach.

Sie ist bis auf einen kleinen Rest (1 in der Abbildung auf Seite 253) rechtsseitig verschwunden. Sie war nicht auf den Flyschfels fundiert, sondern man hat über dem jetzt frei zu Tage liegenden Flyschfels noch etwas Schutt gelassen, darüber einen Balken gelegt, der jetzt frei vorsteht, und dann die grossblockige Mauer auf den Balken gebaut.

Von der obersten bis zur zweitobersten Talsperre war eine lange Schale aus grossen Nagelfluhblöcken gebaut. Wie ein Gesimse klebt noch ein Rest dieser Schale (a—a im Bilde) links oben am Flyschschieferfels, die Bachfurche hat sich hier um drei bis fünf Meter unter die Schalensohle in den Schutt und Schiefer vertieft.

Die zweite Sperre lag nahe ob der Mündung des Renzletenbaches und war von kleinern Dimensionen. In der Mitte ist sie abwärts herausgedrückt worden, während ihre Flanken (2 im Bilde), obschon im Schutt stehend und nicht an den Fels angeschlossen, geblieben sind.

Das Seelein, das bei der Mündung des Renzletenbaches in den Flibach im März vorhanden war, ist mit den Trümmern der obren Verbauungen aufgefüllt (5 im Bild). Der Renzletenbach selbst (4 im Bild) hat aber keine Verheerungen gebracht und ist in der Vertiefung gegenüber dem Hauptbach um vier bis fünf Meter zurückgeblieben.

Talsperre Nr. 3 von oben, unterhalb der Mündung des Renzletenbaches gelegen, ist in der ganzen Breite der daran angesetzten Schale hinausgedrückt. Die beiden Flanken (3 im Bild ist die rechtsseitige Flanke, die linksseitige liegt rechts ausserhalb des Bildes), obschon nicht an den Gehängfels angeschlossen, stehen unverletzt.

2. Schon vielfach habe ich Gelegenheit gehabt, zu rügen, dass man in neuerer Zeit die Talsperren als *geradlinige* Quermauern baut. Die Talsperren im Flibach Nr. 2, 3, 5, 7, 8, 9 von oben gezählt, sind alle in ihrer Mitte einfach abwärts ausgedrückt worden. Sie sind *nicht* unterspült, *nicht* hinterspült worden. Vielmehr sind bei den geworfenen verschwundenen Talsperren oft noch die Flanken und selbst das oft schlechte Fundament unzerstört entblösst geblieben. Es ist das letztere ohne Zweifel dem Umstände zuzuschreiben, dass die Konstruktion des Talsperrenfusses gut und richtig war. Das Wasser fand hier ein Sturzbecken vor, tief genug, um die Bewegung aufzuzehren, ohne eine Unterspülung des oft noch tieferen Fundamentes zu gestatten. Einzig beim Zusammenbruch der obersten Talsperre könnte Rückwärtseinschneiden der Bachsohle von unten zum Einsturz beigetragen haben. Wenn die gebrochenen Talsperren Nr. 2, 3, 5, 7, 8, 9 usw. als *liegende Gewölbe* seitlich an festem Gestein angesetzt worden wären, *so stünden sie sicherlich alle noch heute* und hätten die Katastrophe verhindert. Die Grösse der Blöcke und der schöne Bau helfen nichts, wenn die Konstruktion derart ist, dass die Mauer durch den Druck von hinten auseinandergetrieben, statt gewölbemässig fester gepresst wird. *Die Talsperre muss liegendes Gewölbe sein.* Möchten die Verheerungen am Flibach wenigstens diese Einsicht zeitigen!

3. Die Talsperren sollen in *richtigen seitlichen Widerlagern* und in dem Fundament wo immer möglich *auf festen Fels gestellt* werden. Sie auf einem Balken über Schutt zu bauen wie Nr. 1 und Nr. 6 ist unstatthaft. Ebenso liegt die Umspülungsgefahr nahe, wenn, wie hier oft, seitlich gar nicht an feste Talflanken angeschlossen wird. So hat denn auch an einer solchen Stelle, unterhalb Talsperre Nr. 10 der Bach den eingebauten Lauf verlassen. Bei einigen der Flibachsperrren ist seitlich die Kronmauer auf Schutt gestellt bis an die Talflanke fortgeführt. Das ist Blendwerk. Der Flibach eignet sich aber in der geprüften Region nach meiner Ueberzeugung sehr gut zum dauernd wirksamen Verbau durch Talsperren, und eine viel geringere

Ansicht des Bachbettes von der Talsperre III aufwärts.

Legende: 1. Rest der Talsperre I, a—a Reste der Schale zwischen den Sperren I und II, 2. Rest der Talsperre II, 3. Reste der Talsperre III, 4. Renzletenbach, 5. Trümmer der obern Verbauungen, 6. Vorder-Flywald (zieht sich von 6 aufwärts dem linken Ufer des Flibaches entlang).

in früherer Zeit festgehaltenen Grundsätzen entsprechen: Sie sollen als liegende Gewölbe gebaut, auf Fels fundiert, die Widerlager in Fels gestützt, die Oberkante sanft eingebogen sein und gutes Fallbett am Fusse haben. Mit dem Bau der Sperren ist von unten nach oben vorzurücken unter sorgfältigster Auslese der dafür geeigneten Stellen. Schalen im Sammelgebiete sind meistens nutzlos.
