## Wärmespannungen und Rissbildungen.

Von Carl Sulzer.

Es handelt sich um einen Cornwall-Kessel von nachstehenden Verhältnissen:

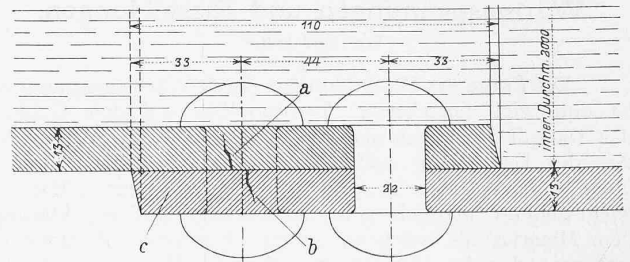
Abb. 3.

Abb. 3 stellt einen Schnitt durch die Rundnaht in ungefähr  $\frac{1}{2}$  der natürlichen Grösse dar. Die Nietteilung im Umfange beträgt 85 mm; die beiden Nietreihen sind gleichmässig gegeneinander versetzt. Es sind im ganzen dreierlei typische Risse zu unterscheiden und zwar:

*Querrisse a* im innern Blechschuss, in der innern Nietreihe desselben, von der äussern Seite her beginnend.

*Querrisse b* im äussern Blechschuss, in der äussern Nietreihe desselben, von der innern Seite her beginnend.

*Längsrisse c* im äussern Blechschuss, von den Nietlöchern der äussern Nietreihe zum Rande laufend.

Die Abbildungen 4 und 5 sind typische Bilder dieser Risse und zwar zeigt Abb. 4 die Risse *a* des innern Blechschusses von aussen gesehen, Abb. 5 die Risse *b* des äussern Schusses von innen gesehen.<sup>1)</sup> Die Risse *a* und *b* gehen an keiner Stelle durch den ganzen Querschnitt hindurch; die Risse *c* dagegen sind durchlaufend.

In konstruktiver Hinsicht lässt sich die Frage aufwerfen, ob nicht die einfache Rundnaht der doppelten, rücksichtlich ihres Verhaltens im warmen Zustande vorzuziehen sei und diese Frage darf wohl — sofern den Festigkeitsanforderungen genügt wird — bejaht werden. Die Ueberdeckung der Naht wird kürzer, die Wärmestauung daher geringer; die durch zwei Nietreihen fest umfasste Mittelzone kommt in Wegfall, und dadurch sind verschiedene ungünstige Momente beseitigt. Endlich weisen die Vorgänge darauf hin, dass das Stemmen der innern, wasserberührten

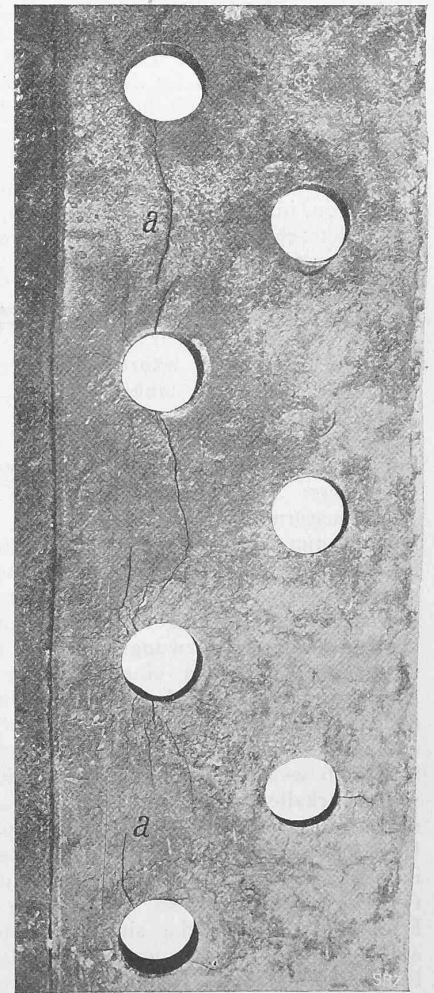
Abb. 4.

Es ist ohne weiteres klar, dass derartige Risse nicht den Spannungen durch den innern Kesseldruck zugeschrieben werden können; zudem zeigen die (im Oberzug liegenden) Längsnähte, deren Beanspruchungen beträchtlich grösser sind, nicht die mindesten Beschädigungen. Ebenso-

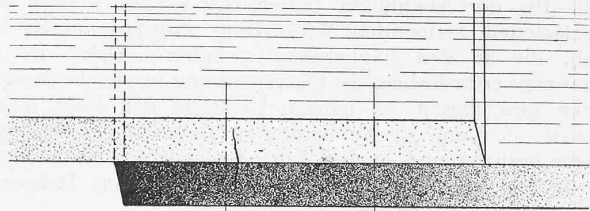
Abb. 6.

Versucht man sich zunächst ein Bild darüber zu machen, wie sich die Temperatur-Verteilung in der Naht gestaltet, so gelangt man etwa zum Bilde Abbildung 6, wobei die Stärke des Tones die Höhe der Temperatur versinnlicht. Die in das äussere

gangswiderstand in Betracht kommt. Demgemäss findet eine Wärmestauung statt, wie in der Abbildung 6 angedeutet. Andererseits ist die Temperatur des innern Bleches der Naht tiefer als diejenige des übrigen Bleches, weil dieses innere Blech von einer geringern Wärmemenge durchflossen wird und vom überliegenden äussern Blech gewissermassen geschützt ist.

Betrachten wir nun die Wirkung dieser Temperaturzustände etwas genauer, so liegt die Analogie mit dem doppelwandigen Zylinder, Abbildung 1, sehr nahe. Den beiden Zylindern jener Abbildung entsprechen hier die beiden ineinander geschobenen Blechzylinder, den festen Endver-

bindungen die beiden Nietreihen. Das äussere Blech der Naht findet sich in dem Bestreben, sich auszudehnen, gehemmt. In der Längsrichtung ist es durch die beiden Nietreihen festgehalten, in der Querrichtung (Bestreben nach Vergrösserung des Umfanges bzw. Durchmessers) ebenfalls durch die Nietung gehindert. Das Ausdehnungsbestreben des äussern Bleches äussert sich somit als Längsschub auf die Nieten, als Zugwirkung im innern Blech und als Druckbeanspruchung des äussern Bleches selbst. Am stärksten treten diese Kräfte offenbar an den einander zugewendeten Blechoberflächen auf. Für die Stärke des Schubes spricht die Tatsache, dass die Nietlöcher in der Längsrichtung des Kessels ganz merklich oval gedrückt sind.

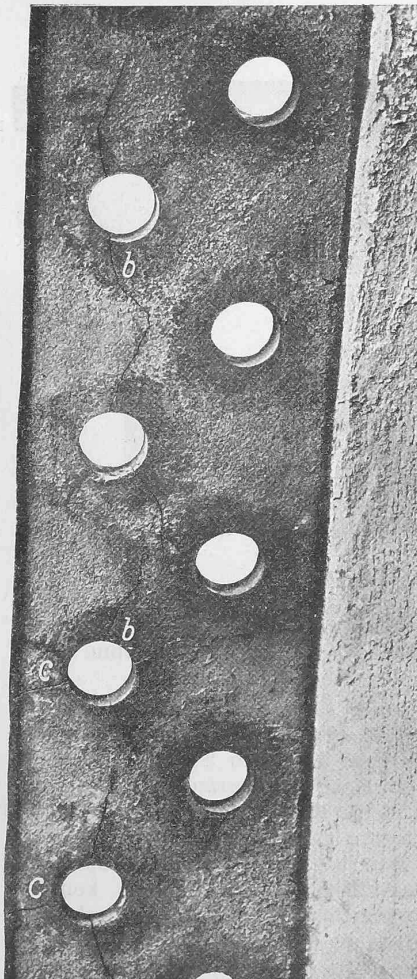
Abb. 5.

<sup>1)</sup> Die starken Stemmränder rühren vom nachträglichen Stemmen durch ungeübte Hand her.

die gereckte innere Partie in der freien Schwindung gehemmt und es treten in der Nietverbindung Spannungen im umgekehrten Sinne ein, welche die Risse *b* hervorrufen. Die ganze Nietverbindung ist also fortwährend wechselnden Zerrungen unterworfen, bei denen sich die Anrisse mehr und mehr vertiefen.

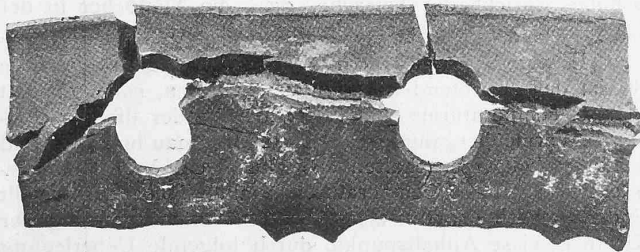
Abb. 7.

Es ist nun von hohem Interesse, die Eigenschaften des Materials in der Nähe der Risstellen nach mehr als siebenjährigem Betriebe genau zu prüfen und mit den ursprünglichen Eigenschaften zu vergleichen. Sowohl die innern, wie die äussern Bleche wurden zu diesem Zweck eingehenden Proben unterworfen. Abbildung 7 zeigt eine Risspartie des äussern Bleches, welche kalt herausgeschnitten und gewaltsam geöffnet wurde. In den Querrissen sind die alten und die neuen Bruchflächen erkennbar. Noch deutlicher lassen sich dieselben in Abbildung 8 erkennen, aus der auch das homogene, feinkörnige Gefüge der frischen Bruchfläche ersichtlich ist. Abbildung 9 zeigt

einen Materialschliff mit Risstelle, der seitens der Materialprüfungsanstalt in Zürich zum Zwecke der metallographischen Untersuchung angefertigt worden ist. Die Prüfungsanstalt bezeichnet das Gefüge der Schnittfläche auf die ganze Dicke als ein bemerkenswert homogenes und fügt bei, dass Saigerungsstreifen nur sehr schwach ausgeprägt seien. Die Struktur der Bruchflächen vorgenommener Schlagbiegeproben wird als feinkörnig kristallinisch glänzend bezeichnet.

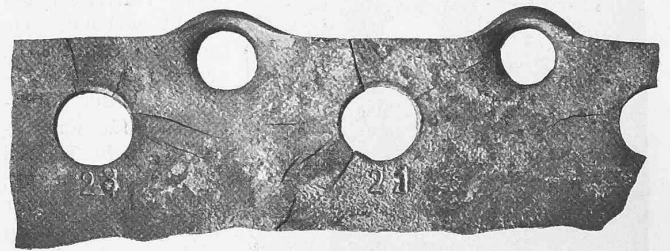
Abb. 11.

Die Bleche wurden ferner der Reihe nach sämtlichen Proben der Würzburger-Normen unterworfen, nämlich der Warmbiegeprobe, Hartbiegeprobe (Abb. 10), Schmiedeprobe und Lochprobe (Abb. 11). Allen diesen Proben haben die Bleche ohne Ausnahme in einwandfreier Weise genügt. Abbildung 12 zeigt ein in der Naht zwischen zwei Nietlöchern nachträglich angebrachtes Loch, das auf 22 mm Durchmesser (gleich dem Nietlochdurchmesser)
