**Artikel:** Zerstörung eines Daches aus glasierten Falzziegeln  
**Autor:** Zschokke, Bruno  
**DOI:** <https://doi.org/10.5169/seals-30078>

## Zerstörung eines Daches aus glasierten Falzziegeln.

Von Ing. Bruno Zschokke, Adjunkt der Eidg. Materialprüfungsanstalt.

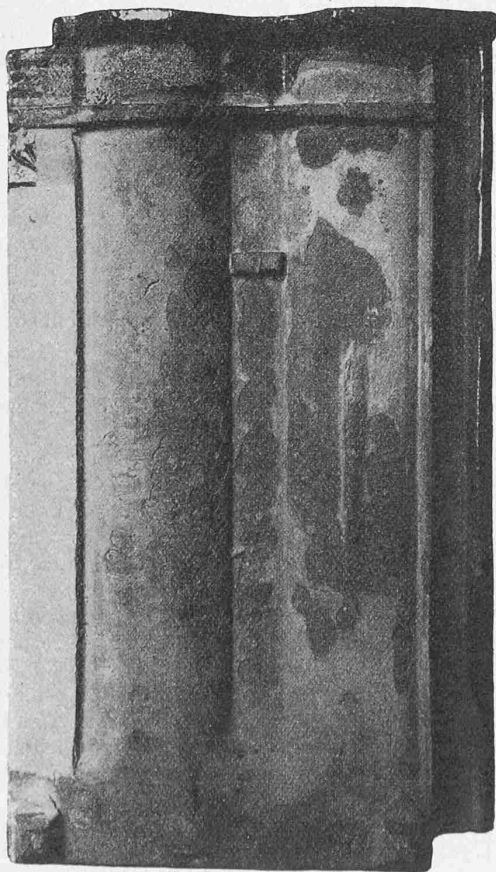
Die einzelnen Splitter selber zeigten eine ganz verschiedenartige Struktur. Weit aus die meisten derselben waren *schiefrig-blättrig von der Dicke eines Papierblattes* (siehe Abb. 1, S. 242). Wieder andere, weniger häufig vorkommend, waren regelrechte *massive Stücke* und erreichten zum Teil eine recht beträchtliche Grösse (bis 8 cm lang und 1 cm dick); überdies fanden sich Bruchstücke von Nasen, Falzen usw. Es wurden nun sowohl von den gebrauchten defekten Ziegeln des Daches, als auch von einem

Zu einem beträchtlichen Teil rührten die Absplittierungen dagegen zweifellos von Frostwirkung her. Hierauf deuten nicht nur die hohe Porosität und Wasseraugkraft fraglicher Ziegel hin, sondern es ist Frostwirkung, wie aus obiger tabellarischer Zusammenstellung hervorgeht, durch

Abb. 1. Untersicht eines durch Frost zerstörten glasierten Dachziegels.

genug, von unten Feuchtigkeit aufzunehmen, einmal durch eindringende Nebel, durch hineingewehten Schnee, hauptsächlich aber durch Kondensationswasser aus der Luft des Dachbodens selbst. Derartige Niederschläge bilden sich leicht, wenn die Aussentemperatur ziemlich tief steht, auf dem Dachboden aber sich wärmere und mit Feuchtigkeit stark angereicherte Luft vorfindet. Zu letzterem Fall waren nun alle Vorbedingungen vorhanden, da die warme, stark feuchte Luft sämtlicher Schulzimmer durch Ventilations-schächte abgesaugt wurde, deren Oeffnungen direkt auf den Dachboden ausmünden und weil gleichzeitig im Winter die Dachlücken längere Zeit geschlossen blieben. Dass anderseits die Temperatur auf dem Dachboden des Schulhauses zeitweilig auf 0° sinken konnte, bewiesen die Aussagen des Hauswarts, welcher deponierte, dass daselbst aufgehängte nasse Wäsche hie und da gefroren sei.

Die Absplitterungen durch Frost scheinen überdies durch die schiefrige und unganze Struktur der Ziegel begünstigt worden zu sein. Es ist aber fast gewiss, dass sie nicht ausschliesslich einer mangelnden Frostbeständigkeit der Steine, sondern auch noch deren abnorm hohen Gehalt an Sulfaten zuzuschreiben sind. Es war in dieser Hinsicht sehr auffällig, dass speziell die papierdünnen, stellenweise massenhaft auftretenden Abblätterungen nur an ganz bestimmten Ziegeln zu beobachten waren, Ziegeln, die einen Anflug oder Ueberzug von ockergelber Farbe besaßen. Aus den Chemischen Analysen geht nun hervor, dass die äusserste Schicht dieser Ziegel nicht weniger als siebenmal mehr, zumeist an Kalk gebundene Schwefelsäure enthielt, als das Innere der nämlichen Ziegel.

„Bei allen Bauten, bei denen zwischen Aussen- und Innentemperatur so grosse Unterschiede herrschen, dass starke Niederschläge zu befürchten sind, ist zu empfehlen, nur naturfarbene unglasierte Ziegel aus *bestem Material* zu verwenden.“
