Artikel: Zum Gerüsteinsturz des Val Mela-Viadukts auf der Linie Bevers-Schuls der Rh.B.
Autor: Weber, R. / Grosjean, S.
DOI: <https://doi.org/10.5169/seals-30089>

Gutachten über die Ursachen des Einsturzes des Lehrgerüstes des Val Mela-Viaduktes.

Zum Gerüsteinsturz des Val Mela-Viaduktes auf der Linie Bevers-Schuls der Rh. B.

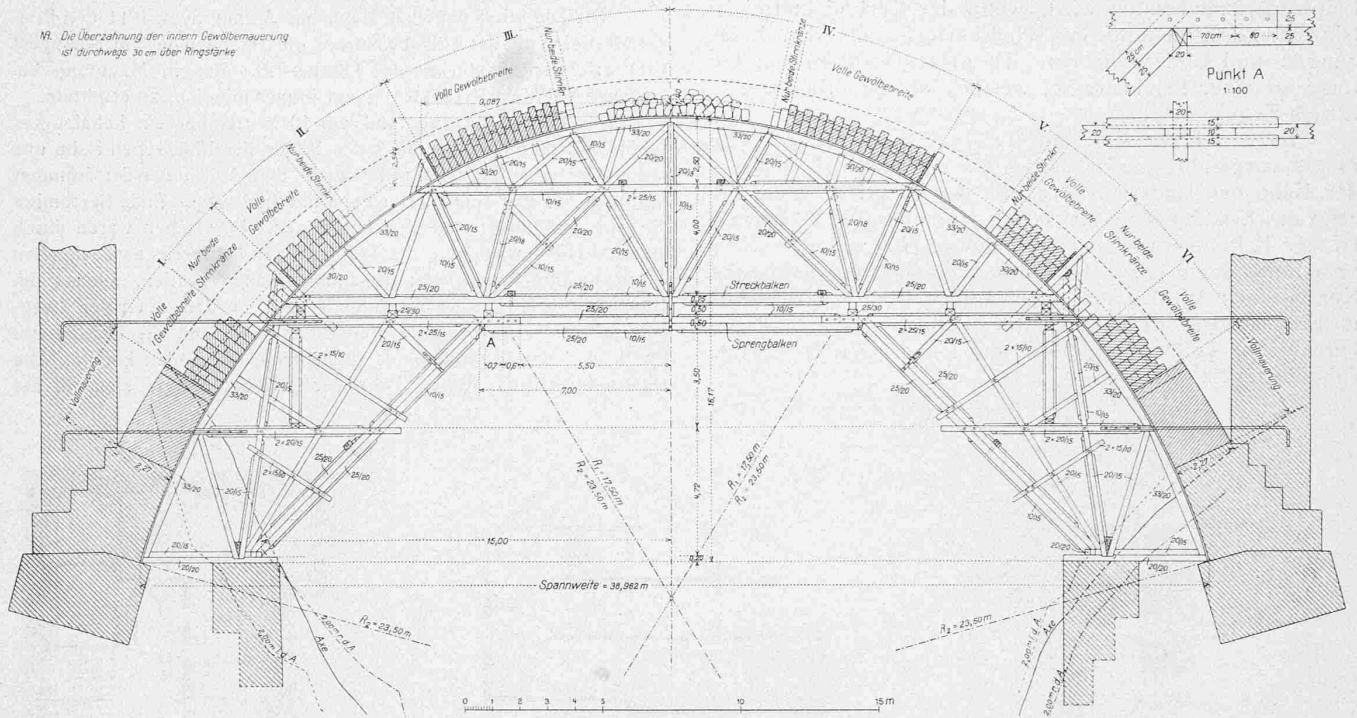
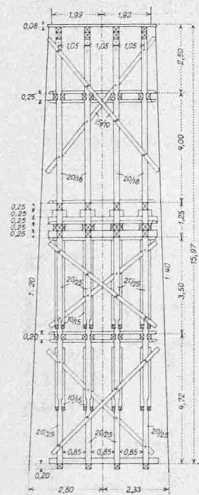
Abb. 1 Ansicht und Abb. 2 Schnitt des eingestürzten Lehrgerüsts, mit Angabe des Standes der Mauerungsarbeiten am Gewölbe zur Zeit des Einsturzes. — Masstab 1 : 250.

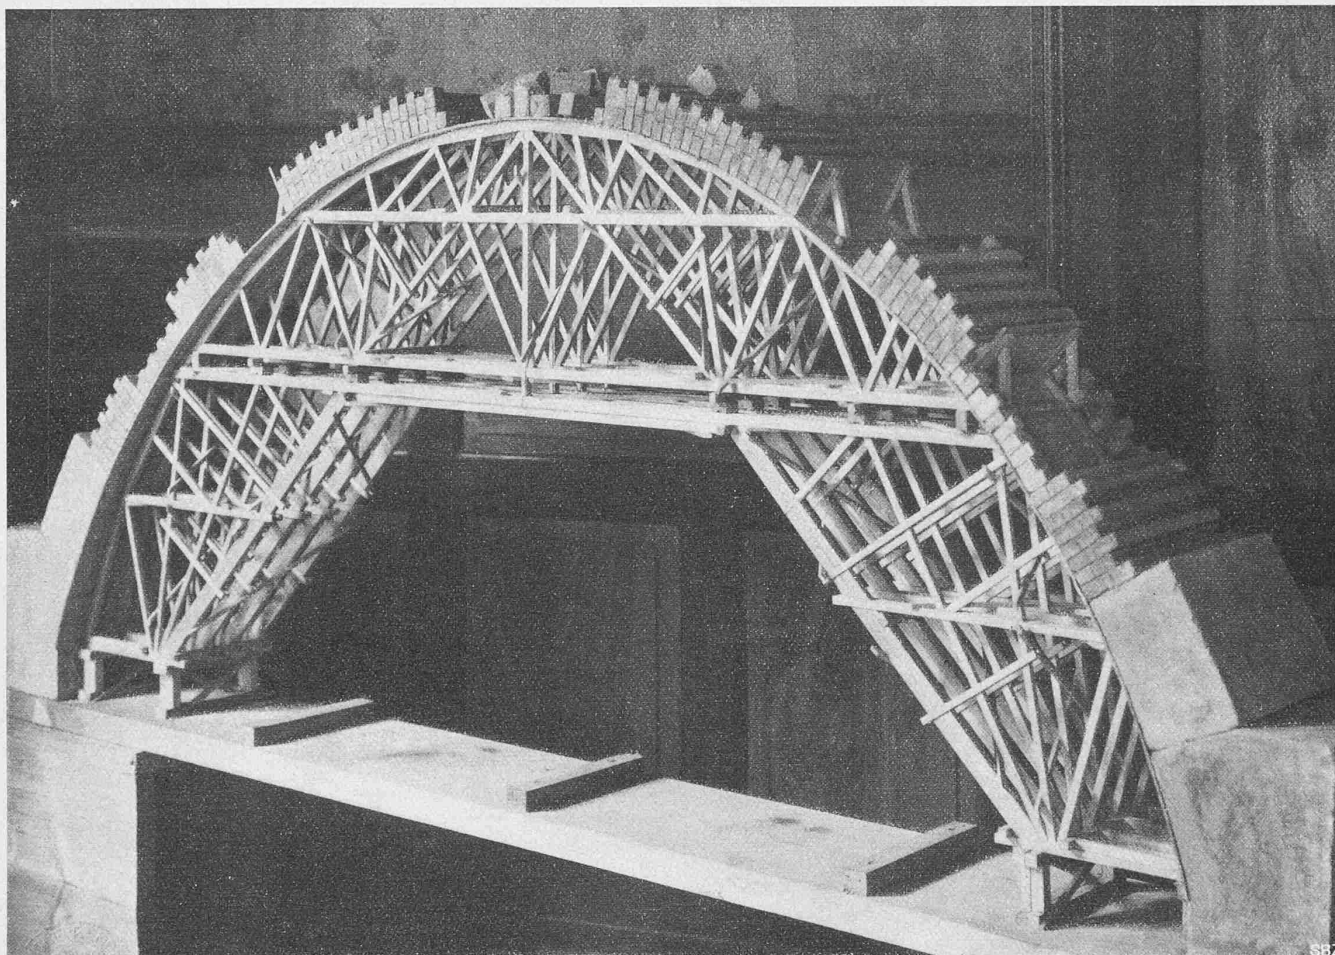
Abb. 3. Belastung des Gerüsts zur Zeit des Einsturzes. — Nach dem nachträglich im Masstab 1:20 angefertigten Holzmodell.

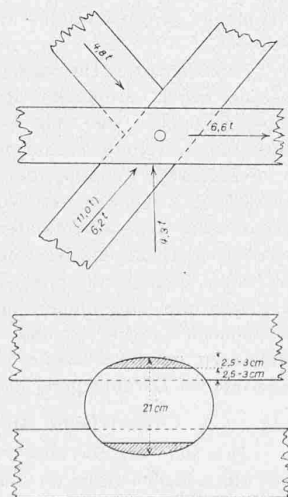
Abb. 5.

Ad. 2. Das Ausschlitzen der Hängesäule beim Sturz des Gerüsts in der Luft oder beim Aufschlagen auf den Boden ist denkbar bei der Annahme des Bruches eines Hängeeisens zwischen dem untern und obern Befestigungsbolzen bei gleichzeitigem Reissen des erstern, ein Vorgang, wie in Abbildung angedeutet.

Der Zeuge Chiappini Battista will gesehen haben, dass sich das Gerüst bei beginnendem Sturz bergwärts neigte. Der in Abbildung skizzierte Vorgang wäre möglich, besonders beim Aufschlagen auf den Boden.

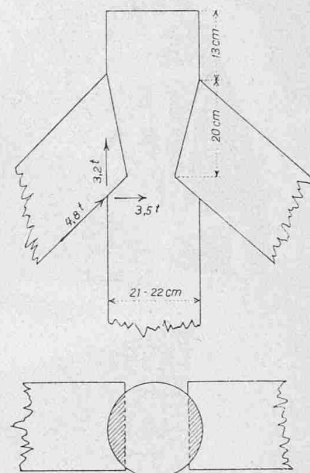
Abb. 7.

Bewegung der sog. Pass-Stücke der Kranzhölzer.

Am 28. August nachmittags war zum erstenmal ein Krachen des Gerüsts gehört und konstatiert worden, dass sich auf Seite Bevers die Pass-Stücke (Verbindungskranzhölzer zwischen dem festen und dem beweglichen Gerüstteil) nach aufwärts verschoben hatten, und zwar bergwärts 5 cm, talseits 3 cm. Auch auf Zernerseite war das Heraustreten der Pass-Stücke konstatiert worden, aber in geringerer Masse. (Rapport Braun vom 20. September, Aktenstück Nr. 8.)

Die Folge des Durchhanges des Streckbaumes und damit, infolge der festen Verbindung, des Spannriegels mit der obern Doppelzange desselben, war eine Verkürzung dieser Konstruktionsteile. Durch den von dieser Formänderung ausgehenden Impuls und durch die exzentrische Wirkung der auf die unter rund 45° geneigten Pass-Stücke wirkenden Last wurden diese hinausgedrückt. Der Vorgang musste sich akzentuieren durch das Lösen eines Teiles der Ankereisen. Diese letztern waren unnötig, solange die Spannriegel des festen Sprengwerks ihre anfängliche Lage beibehielten; sobald diese sich aber einschlugen, übten sie einen Zug auf die mit ihnen verbundenen Zangen aus und wurden die Anker beansprucht. Das Ausstossen der Pass-Stücke war demnach lediglich die Folge der eingetretenen Durchbiegung des Gerüsts.
