**Artikel:** Zum Gerüsteinsturz des Val Mela-Viadukts auf der Linie Bevers-Schuls der Rh.B.  
**Autor:** Weber, R. / Grosjean, S.  
**DOI:** <https://doi.org/10.5169/seals-30089>

**Gutachten über die Ursachen des Einsturzes des Lehrgerüstes des Val Mela-Viaduktes.**

**Zum Gerüsteinsturz des Val Mela-Viaduktes auf der Linie Bevers-Schuls der Rh. B.**

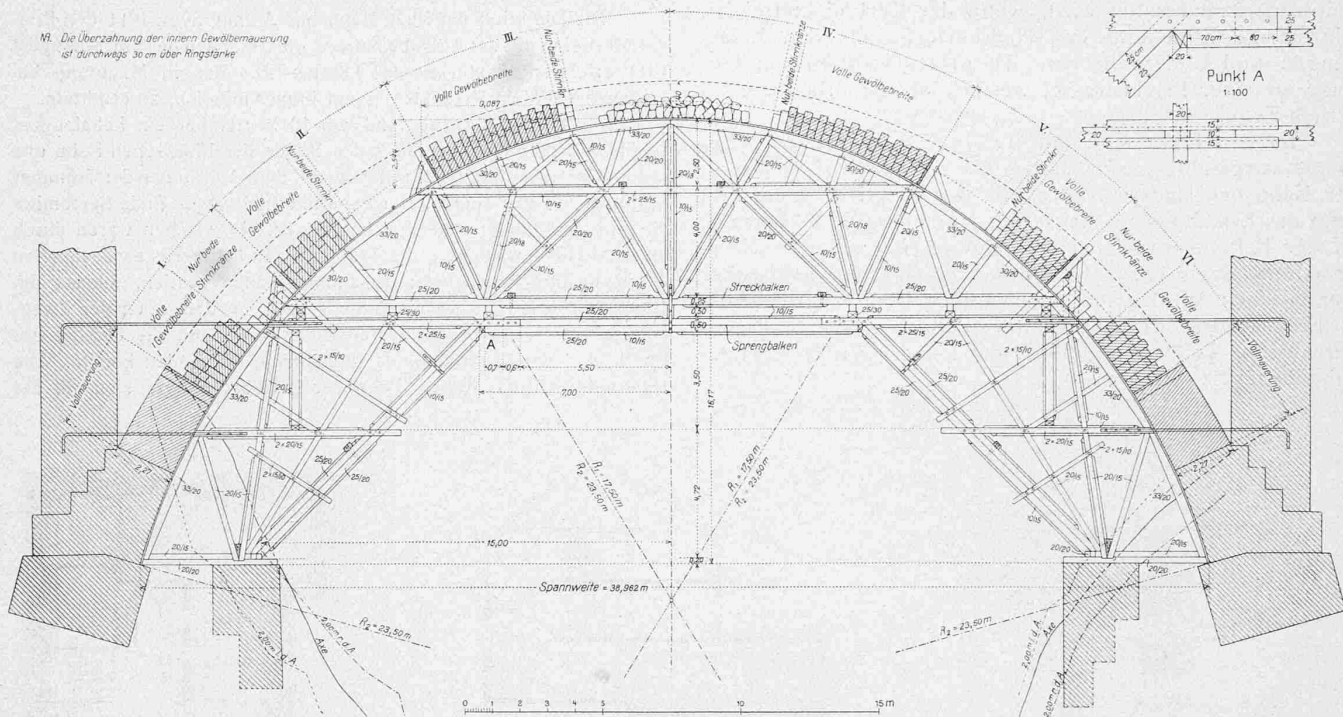
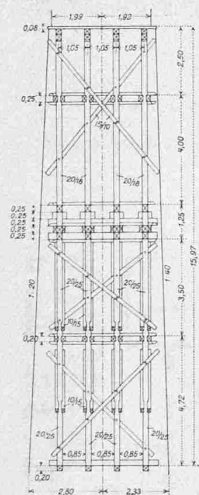
Abb. 1 Ansicht und Abb. 2 Schnitt des eingestürzten Lehrgerüsts, mit Angabe des Standes der Mauerungsarbeiten am Gewölbe zur Zeit des Einsturzes. — Masstab 1 : 250.

Ad. 1. Die Druckstreben, die vom festen Gerüst gegen die Gerüstmitte (Hängesäule) ansteigen, bilden mit der horizontalen Doppelzange (30, 48, siehe Gerüstplan 2) theoretisch ein Sprengwerk, praktisch dann, wenn die betreffenden Knotenpunkte fachgemäss durchkonstruiert sind.

Die am 25. August festgestellte, relative Senkung des Fixpunktes 2 (siehe Gerüstplan 2) gegenüber 1 und 3 von 14,5 mm hatte bis am 29. mittags beim bergseitigen Binder bis 55 mm zugenommen, die Talseite des Gerüsts hatte die Bewegung in geringerer Masse mitgemacht.

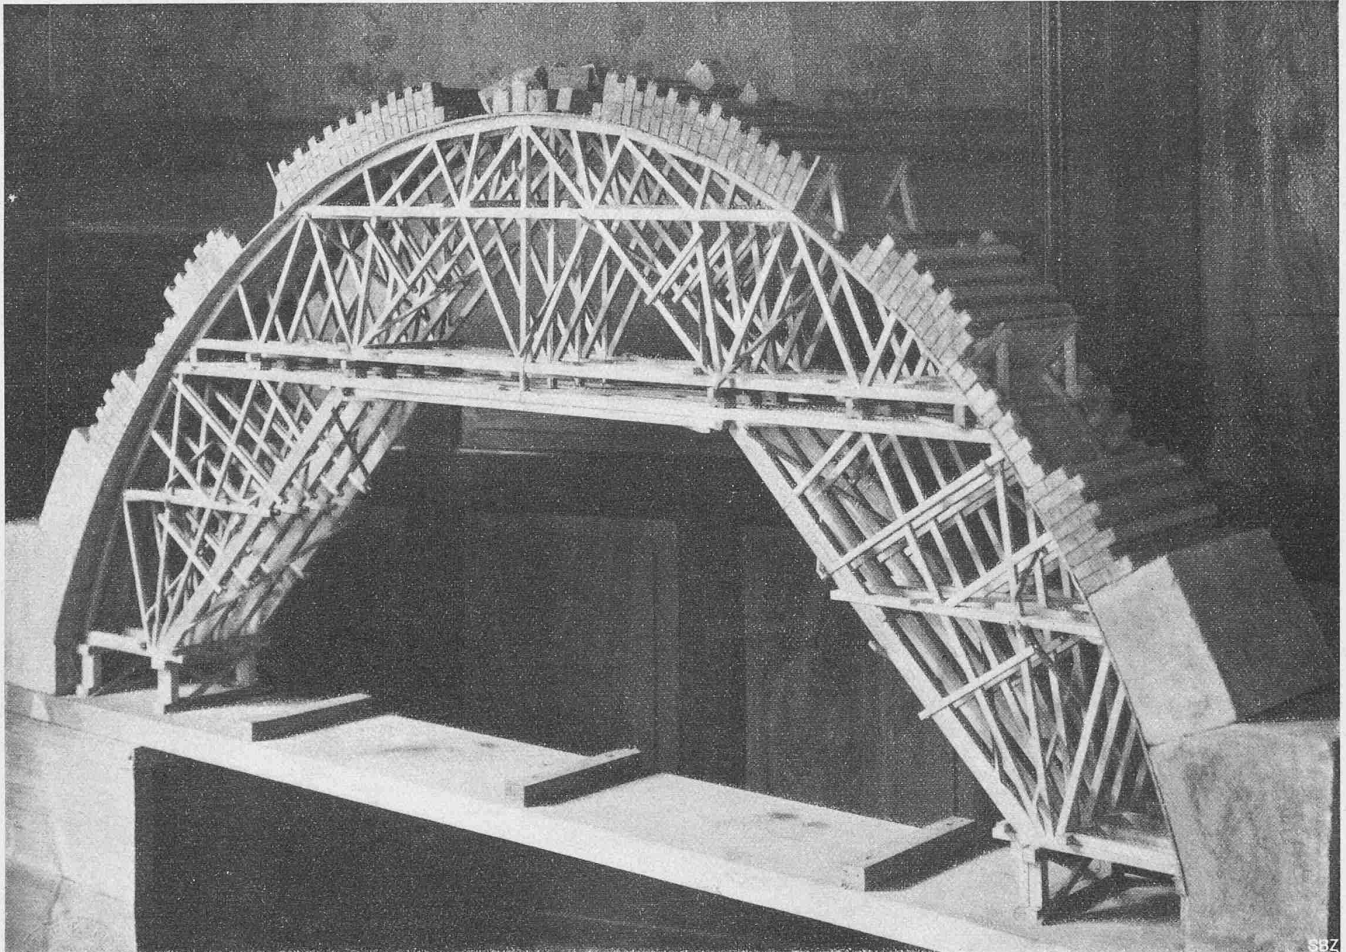
Abb. 3. Belastung des Gerüsts zur Zeit des Einsturzes. — Nach dem nachträglich im Masstab 1:20 angefertigten Holzmodell.

Im Folgenden bringen wir das Gutachten der Herren Experten Oberingenieur R. Weber und Ingenieur S. Grosjean über diesen Gerüsteinsturz zum Abdruck. Zu dessen besserm Verständnis fügen wir in Abbildungen 1 und 2 den Gerüstplan bei, sowie in Abbildung 3 die Photographie eines seitens der Losbauunternehmung im Massstab 1 : 20 angefertigten Modells des Gerüstes.<sup>1)</sup> Diese zeigen gleichzeitig auch den Stand der Gewölbemauerung im Augenblick des Einsturzes, über den wir in Band LVIII, Seite 133 und 174 vorläufig berichtet hatten. Die Abbildungen 4 bis 7 sind Bestandteile des Gutachtens.

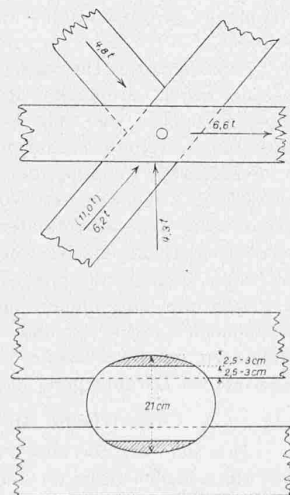
Abb. 5.

Ad. 2. Das Ausschlitzen der Hängesäule beim Sturz des Gerüsts in der Luft oder beim Aufschlagen auf den Boden ist denkbar bei der Annahme des Bruches eines Hängeeisens zwischen dem untern und obern Befestigungsbolzen bei gleichzeitigem Reissen des erstern, ein Vorgang, wie in Abbildung angedeutet.

Der Zeuge Chiappini Battista will gesehen haben, dass sich das Gerüst bei beginnendem Sturz bergwärts neigte. Der in Abbildung skizzierte Vorgang wäre möglich, besonders beim Aufschlagen auf den Boden.

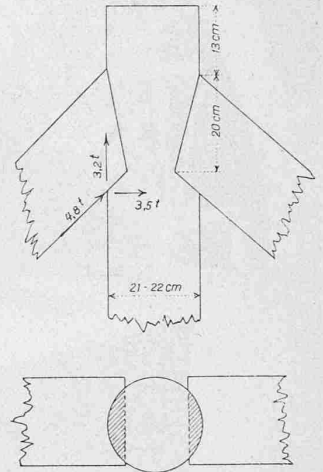
Abb. 7.

### Bewegung der sog. Pass-Stücke der Kranzhölzer.

Am 28. August nachmittags war zum erstenmal ein Krachen des Gerüsts gehört und konstatiert worden, dass sich auf Seite Bevers die Pass-Stücke (Verbindungskranzhölzer zwischen dem festen und dem beweglichen Gerüstteil) nach aufwärts verschoben hatten, und zwar bergwärts 5 cm, talseits 3 cm. Auch auf Zernerseite war das Heraustreten der Pass-Stücke konstatiert worden, aber in geringerer Masse. (Rapport Braun vom 20. September, Aktenstück Nr. 8.)

Die Folge des Durchhanges des Streckbaumes und damit, infolge der festen Verbindung, des Spannriegels mit der obern Doppelzange desselben, war eine Verkürzung dieser Konstruktionsteile. Durch den von dieser Formänderung ausgehenden Impuls und durch die exzentrische Wirkung der auf die unter rund 45° geneigten Pass-Stücke wirkenden Last wurden diese hinausgedrückt. Der Vorgang musste sich akzentuieren durch das Lösen eines Teiles der Ankereisen. Diese letztern waren unnötig, solange die Spannriegel des festen Sprengwerks ihre anfängliche Lage beibehielten; sobald diese sich aber einschlugen, übten sie einen Zug auf die mit ihnen verbundenen Zangen aus und wurden die Anker beansprucht. Das Ausstossen der Pass-Stücke war demnach lediglich die Folge der eingetretenen Durchbiegung des Gerüsts.
