Artikel: Die Verstärkung der Kirchenfeldbrücke über die Aare in Bern
Autor: Rohn, A.
DOI: <https://doi.org/10.5169/seals-32242>

Die Verstärkung der Kirchenfeldbrücke über die Aare in Bern.

Von Professor A. Rohm, Zürich.

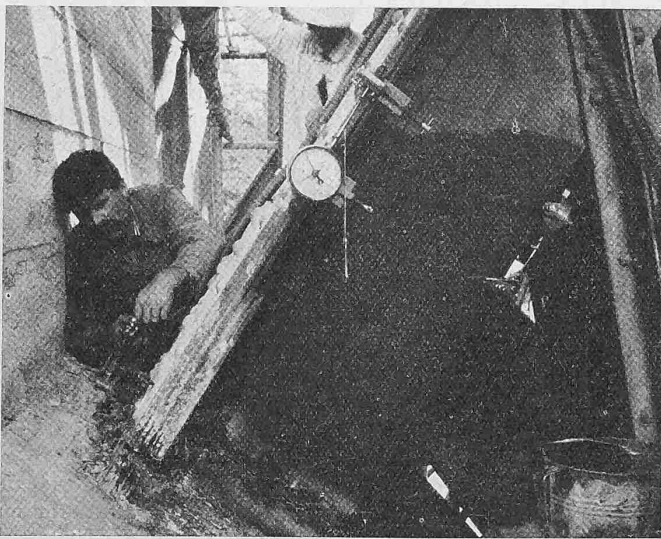
Abb. 19. Durchbrennen des Obergurtes beim Mittelpfeiler 8.

Die an dem Auflager *C* anschliessenden Obergurtstäbe wurden, wie Abb. 14 und 15 zeigen, zum Teil mit diesen Auflagern einbetoniert. Die oberen Teile dieser Stäbe mussten daher zum Einbau der neuen Lager *C* an zwei Stellen durchgeschnitten werden. Abbildung 19 zeigt

die Ausführung des unteren Schnittes mit Hilfe des Aze-tylen-Sauerstoff-Brennapparates. Der Querschnitt dieses Obergurtstabes beträgt 562 cm^2 . Hierauf wurden in den Punkten *C* der Obergurte breite Konsolen aufgenietet, auf welche die Hubvorrichtung zur Erzeugung der Kraft *P* wirkte (vergl. Abb. 20). Diese Vorrichtung bestand aus vier hydraulischen Pressen, die infolge der Verbindung durch eine Rohrleitung stets unter genau gleichem Druck standen (vergl. Abb. 15). Die erzeugten Auflagerkräfte *P* wurden an den hydraulischen Pressen durch zwei Manometer, an den Bogenhauptträgern durch eine Anzahl Mantel-Rabut'scher Spannungsmesser nachgeprüft. In den ersten Feldern der Bogenträger bis zu den ersten Fahr-

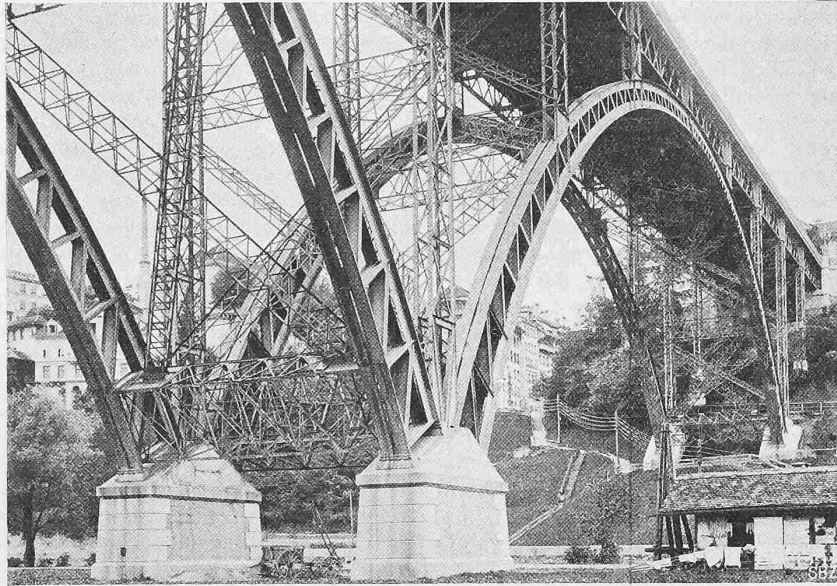
Abb. 21. Mittelpfeiler 8 der Kirchenfeldbrücke vor der Verstärkung.

In *ästhetischer Hinsicht* hat die Umkleidung der Hauptpfeiler mit Beton zweifellos keine ungünstige Wirkung gehabt, wie aus dem Vergleich des früheren Zustandes (Abb. 21) mit der Darstellung des angebauten Mittelpfeilers (Tafel 37) hervorgeht. Ueber diesen drei Hauptpfeilern sind kräftige Masten aus Eisen, dem Charakter des Brückentragwerkes entsprechend, zur Aufhängung des Fahrdrabtes der Strassenbahn, sowie der Bogenlampen für die Beleuchtung angebracht worden (vergl. Abb. 22, S. 249).

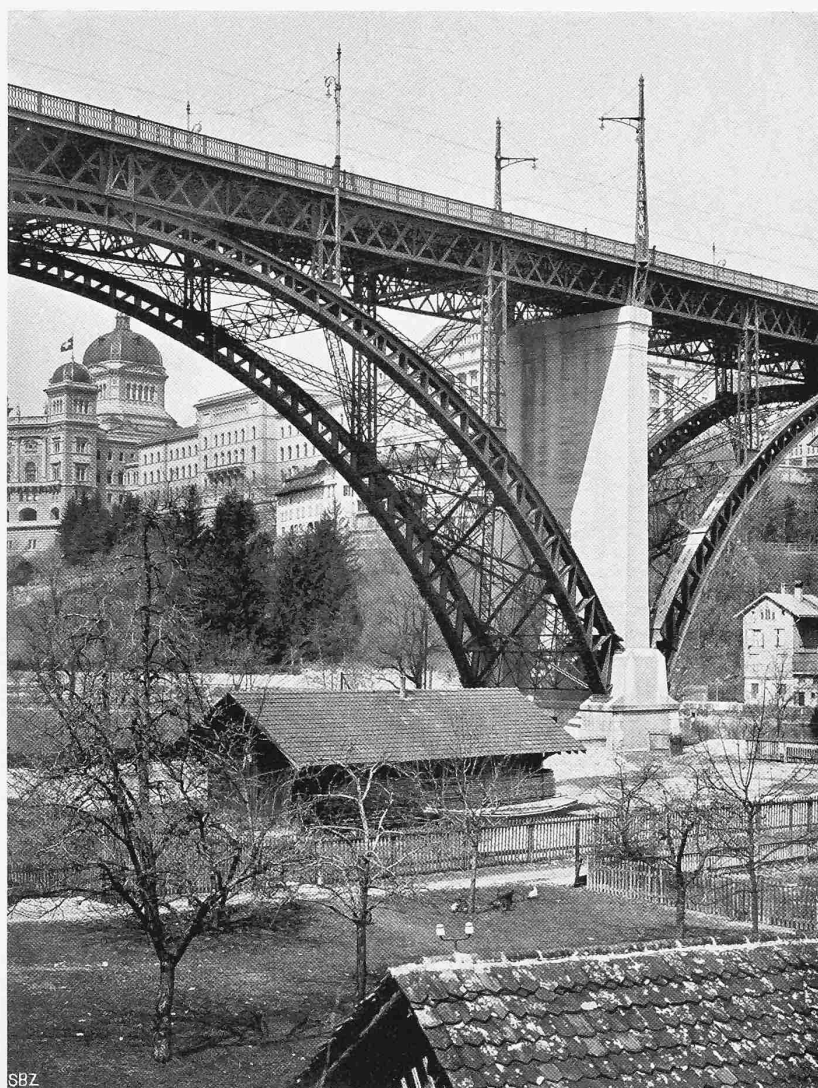
DER MITTELPFEILER MIT EISENBETON-UMKLEIDUNG

An den Eisenbetonwändchen der Hauptpfeiler, sowie an der Eisenbetonplatte der Fahrbahn konnten von blossem Auge keinerlei Rissbildungen festgestellt werden. Diese Konstruktionsteile scheinen unter den Erschütterungen während der Ausführung gar nicht gelitten zu haben.

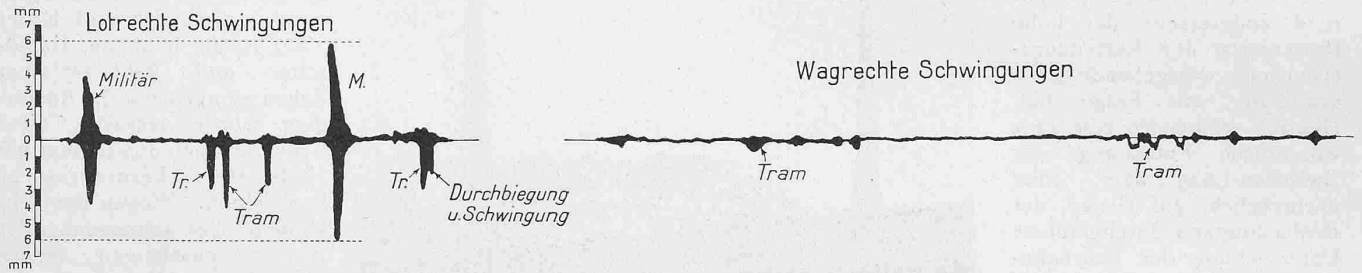
Abb. 24. Kombinierte Aufzeichnung der Schwingungen und Durchbiegungen mit Rabut-Apparat.

Abbildung 23 (Seite 250) zeigt die Aufzeichnungen des Fränkel'schen, Abbildung 24 die des Rabut'schen Schwingungszeichners (leider stand für den letztern Apparat nur eine Messtrommel mit zu kleiner Umfangsgeschwindigkeit zur Verfügung).

Aus den vorstehenden Angaben ergibt sich, dass die wagrechten Schwingungen auch im Brückenscheitel so gut wie ganz gehoben worden sind, wobei zu berücksichtigen ist, dass die zu Grunde gelegten Belastungen ganz wesentlich ungünstiger waren, als diejenigen der Versuche von 1899.
