Zeitschrift: Schweizerische Bauzeitung
Herausgeber: Verlags-AG der akademischen technischen Vereine
Band: 65/66 (1915)
Heft: 18

Artikel: Der Zusammenstoss auf der Station Dietikon der S.B.B. am 17. August 1915
Autor: [s.n.]
DOI: <https://doi.org/10.5169/seals-32310>

Der Zusammenstoss auf der Station Dietikon der S. B. B. am 17. August 1915.

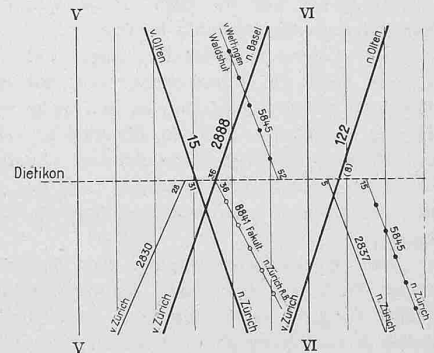
Abb. 2. Fahrplan von abends 5²⁰ bis 6¹⁵.

Ueber den Zugsverkehr auf der Station Dietikon in der kritischen Zeit von 5²⁰ bis 6¹⁵ nachmittags orientiert der Ausschnitt aus dem graphischen Fahrplan (Abb. 2). Die Schnellzüge 15 und 2888, die die Station auf dem Geleise III, bzw. II durchfahren, stehen in keiner Beziehung zu der Katastrophe. Der

Schnellzug 122 hätte auf dem Geleise II durchfahren sollen; der Güterzug 5845 stand auf dem Geleise III, auf dem er eingefahren war; der 4⁴⁵ von Brugg eintreffende fakultative Güterzug 8841, dessen Unterbringung im Geleise IV vorgesehen war, verkehrte am 17. August nicht. Der Lokalizug („Tramzug“) 2830, der in Dietikon um 5²⁸ auf dem durchgehenden Geleise II ankam, wurde nach Aussteigen der Reisenden über die Weichen 4/2 in das Rückstellgeleise VI geschoben. Nach Ausführung einiger Manöver und nach Durchfahrt des Zuges 2888 wurden die Wagen des Zuges 2830, die den Zug 2837 zu bilden hatten, in dessen Ausfahrgeleise II geschoben, worauf sich die Lokomotive nach dem Geleise 5 begab, um dort in Verbindung mit der Lokomotive des Zuges 5845 Manöver auszuführen. Nach Beendigung dieser Manöver fuhr sie über das Geleise III und die Weichen 1/3 in das Geleise II und daselbst um 6⁰² an die Wagen des Zuges 2837.

Zu der vorzeitigen Oeffnung des Einfahrsignals für den Zug 122 kam nun, um das Unheil voll zu machen, noch der Umstand, dass der Zug 122 etwas zu früh vor der Station Dietikon eintraf. Dieser Zug hat von Zürich bis Dietikon eine Fahrzeit von 13 Minuten; statt um 6⁰² traf er schon um 6⁰² in Dietikon ein. Der Zug ist also etwas schneller gefahren, als ihm vorgeschrieben war, ohne aber die zulässige Fahrgeschwindigkeit überschritten zu haben. Wäre der Schnellzug nicht zu früh nach Dietikon gekommen, so hätte der Zug 2837 die Weichen 3/1 aller Voraussicht nach bei Ankunft des Zuges 122 bereits passiert gehabt und das Versehen des Stationsbeamten wäre ohne die unheilvollen Folgen geblieben.

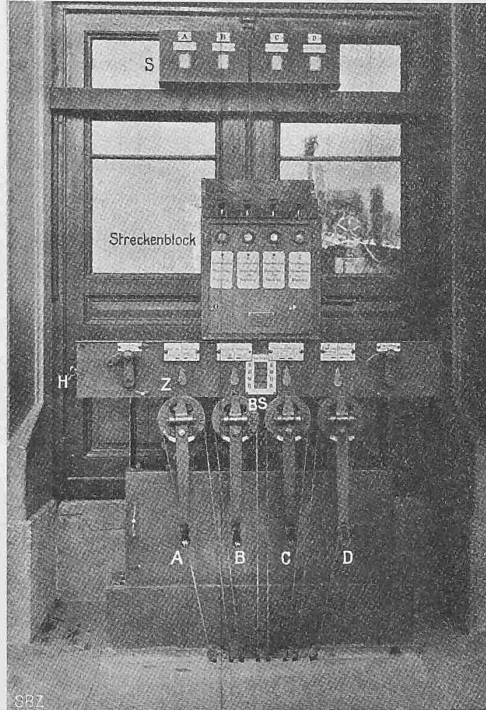
Abb. 3. Zentralapparat der Station Dietikon.

Die Entriegelung und Verriegelung dieser Weichen erfolgt mit derselben Kurbel, die das Einfahrsignal A für die Richtung von Zürich bedient (Abb. 3). Die Drehung dieser Kurbel nach rechts bewirkt die Entriegelung, die Drehung nach links die Verriegelung und eine zweite Drehung nach links öffnet das Einfahrsignal. Der diensttuende Stationsgehülfe gibt nun an, er habe in der Absicht, die Verriegelung der Weichen für den ausfahrtsbereiten Zug 2837

vorzunehmen, dem Zuge 122 das Einfahrsignal geöffnet. Ob er die Verriegelung schon früher vorgenommen und es vergessen hatte, oder ob er irrtümlich die Kurbel zweimal hintereinander gedreht hat, ist nicht klargestellt. Nicht aufgeklärt ist auch, warum der Beamte die mit den Kurbeln verbundenen Zeiger Z und die darüber befindlichen Aufschriften, die das Ergebnis der vorgenommenen Bewegungen angeben, sowie die Scheiben S (in Abb. 3 oben), die die Stellung der Signale kennzeichnen, nicht beachtet hat. Sicher ist leider nur, dass dem heranfahrenden Zug 122 die Einfahrt zu einer Zeit freigegeben wurde, da das Geleise II durch den Zug 2837 noch belegt war.

Die Sicherungsanlage in Dietikon ist eine mit dem Streckenblock in Verbindung stehende Verriegelungsanlage (siehe Abb. 3). Sie ist im Jahre 1895 in Verbindung mit der Streckenblocksicherung erstellt worden. Der Streckenblock regelt den Zugsverkehr in der Weise, dass sich die Züge nur auf Blockstationsdistanz folgen können. Innerhalb der Stationen ist die Einrichtung so getroffen, dass ein einmal geöffnetes Einfahrsignal nicht zum zweiten Mal geöffnet werden kann, so lange nicht der Zug, dem die Einfahrt in die Station frei gegeben war, die Station in der Richtung seiner Fahrt wieder verlassen hat. Solange also ein von Zürich-Schlieren her in die Station Dietikon eingefahrener Zug die Station nicht in der Richtung Killwangen-Brugg verlassen hat, kann kein weiterer Zug von Schlieren her in die Station Dietikon eingelassen werden.

In der Mitte des Apparates befinden sich die zu der sogenannten Verumständlichungsvorrichtung gehörenden vier „Belegtschilder“ (B S in Abb. 3); bei Oeffnung eines Einfahrsignales erscheinen auf dem für das betr. Geleise bestimmten Schilde die Worte „Geleise . . . belegt“. Solange diese Worte sichtbar bleiben, kann das Einfahrsignal (z. B. A) nicht zum zweiten Male geöffnet werden, und diese Worte bleiben sichtbar, bis die zugehörige Ausfahrtsignalkurbel (z. B. C) auf Fahrt gestellt und, nachdem der Zug daran vorbeigefahren, in die Haltlage zurückgebracht worden ist.
