**Artikel:** Explosion eines Dampfgefässes und eines Dampfkessels: Betrachtung über Schweissungen  
**Autor:** Höhn, E.  
**DOI:** <https://doi.org/10.5169/seals-32324>

### Explosion eines Dampfgefässes und eines Dampfkessels. Betrachtung über Schweissungen

von Oberingenieur E. Höhn, Zürich.

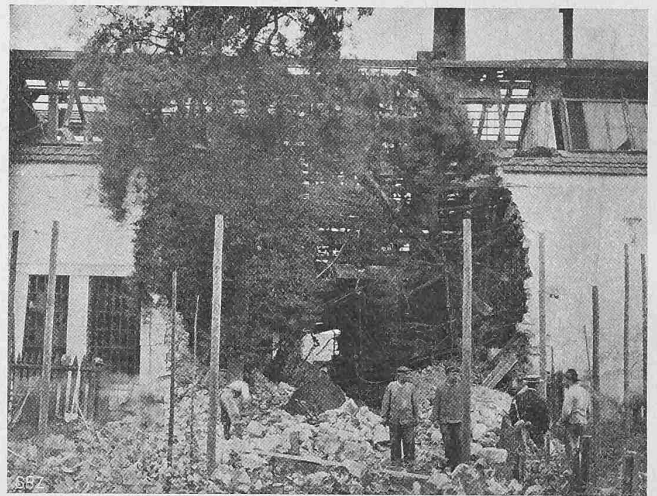
Abb. 2. Vom abgesprengten Deckel durchschlagene Mauer.

Das Gefäss wurde am Unglückstage zum *ersten Mal* zur Herstellung von Azobenzol verwendet und die Ingredienzien angeblich auf  $90^\circ$  erwärmt. In diesem Augenblick erfolgte die Explosion mit schrecklicher Gewalt. Der eine Boden riss in der Schweissnaht ringsum ab und flog nach der einen Seite, eine 60 cm dicke Quadermauer durchschlagend, das Gefäss nach der andern Seite, durch die rückwärtige Gebäudemauer hindurch, 20 m weit auf den Hof, ein wüstes Durcheinander hinter sich lassend. Der Boden und seine Lage ist aus Abbildung 2 ersichtlich, das explodierte Gefäss aus Abbildung 3; die Einbeulungen rühren vom Aufschlagen auf den Grund her. Drei Menschenleben fielen der Explosion zum Opfer, einige weitere wurden verwundet. Von den Armaturen war nichts mehr auffindbar; es entzieht sich unserer Untersuchung gänzlich, bei welchem Druck die Explosion stattfinden mochte. In dieser Beziehung sind wir auf die Angaben der Fabrik angewiesen, die auch nur zu sagen vermag, dass die Reaktion des Fabrikates beim Laboratoriumsversuch bei geringerem Druck eingetreten sei, als der erlaubte Innendruck betrug, und dass bei der Fabrikation die Reaktion vermutlich stürmisch, *unter übermässiger Druckäusserung* erfolgt sei.

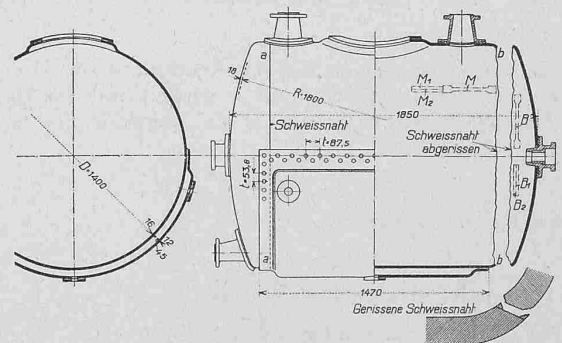
Abb. 1. Explodiertes Dampfgefäss. — Masstab 1:40.  
Mit Angabe der Materialproben-Entnahmestellen.

Am 16. Juli 1915, nachmittags, explodierte in einer chemischen Fabrik in Basel ein Dampfgefäss. Dieses in Abbildung 1 dargestellte Gefäss enthielt im Beschickungsraum etwa  $2,5 m^3$ , besass eine mit Wassergas (oder im Koksfeuer?) überlappt geschweisste Längsnaht, desgleichen zwei überlappt angeschweisste Böden und einen über den halben Umfang sich erstreckenden genieteten Dampfmantel. Es wurde im Jahre 1913 von einer Firma des Grossherzogtums Baden geliefert, war für 10 at Innendruck und 6 at Dampfdruck bestimmt, und wurde im gleichen Jahr von einem Ingenieur der Badischen Gesellschaft zur Ueberwachung von Dampfkesseln auf 15 bezw. 11 at, der Beschickungsraum im Jahr 1914 ausserdem von einem Inspektor des Schweizerischen Vereins von Dampfkesselbesitzern auf 16 at geprüft, ohne Anstände oder Bemerkungen.

Die Untersuchung der geplatzten Rundnaht zeigte eine unter aller Kritik *schlechte Schweissung*. Beidseitig waren nur die äussersten Kanten der Bleche zusammen gepappt, sowie aus Abb. 1, unten, ersichtlich; der Kern hatte nirgends richtig geschweisst, dagegen zeigte die Naht fast durchwegs ein gutes Aussehen, nur an wenigen Stellen liessen Riefen von Eisenfeilspänen Zweifel aufkommen. Die sogenannte Ueberlappung war auch äusserst kurz ausgefallen, die Bleche stiessen fast stumpf aneinander. Ein weiterer und zwar ein technischer Fehler lag darin, dass die *Schweissnaht innerhalb der Krempe* lag. Es wird kaum ein Zufall sein, dass die so angeordnete Schweissnaht  $b-b$  (Abbildung 1), platzte, währenddem die am zylindrischen Teil vollzogene Schweissnaht  $a-a$  des andern Bodens hielt. Als ungünstiger Faktor mag auch die ungleiche Erwärmung (der Dampfmantel umfasst nur die untere Kesselhälfte) eine Rolle gespielt haben.

1. Mangelhafte Schweissung; 2. Schweissung an unrichtiger Stelle; 3. Ueberschreitung des Maximaldruckes (was nicht nachgewiesen werden kann).

homogenen Flusseisens mit dunkeln Saigerungsstreifen in der Kernzone. An einigen Stellen kamen, von Auge sichtbar, grobe, glänzende Kristalle zum Vorschein, offenbar von überhitztem Material herührend. Die Schweissfuge wies im Kern ungenügende Schweissung auf; namentlich hafteten Riefen von aufgeschweissten Eisenfeilspänen auf der einen Seite. Somit war der Beweis erbracht, dass das Blech aus gewöhnlicher Handelsware bestand, schlecht geschweisst und nach der Schweissung nicht der richtigen thermischen Behandlung unterzogen worden war.
