**Artikel:** Der Montageunfall beim Bau der St. Lawrence Brücke bei Quebec am 11.09.1916  
**Autor:** Rohn, A.  
**DOI:** <https://doi.org/10.5169/seals-33077>

### Der Montageunfall beim Bau der St. Lawrence-Brücke bei Quebec am 11. September 1916.

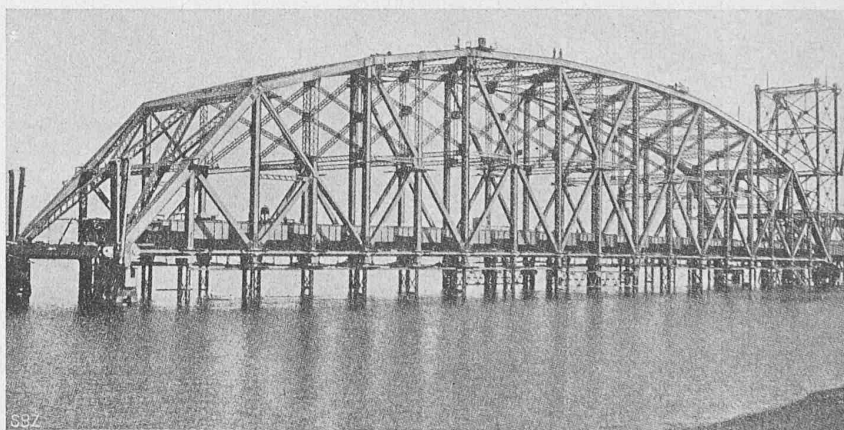
Auf Grund der bisher eingetroffenen, spärlichen Kabelnachrichten ist anzunehmen, dass das eine der vier Auflager der hochzuziehenden Brücke vom Querbalken, der an den Ketten hing, abgerutscht ist. Offenbar bestand diese Lagerung in beweglichen Stützen, wobei die Führung der Querbalken gegenüber den Auslegerträgern oder dem hochzuziehenden Ueberbau versagt hat. Der einzuhängende Ueberbau war bereits um 9 m gehoben, als der Unfall eintrat. Zunächst blieb der 195 m lange und etwa 33 m hohe Träger noch auf seinen drei weiteren Stützpunkten liegen; diese konnten jedoch, wahrscheinlich infolge der Schwächung, die sie durch die Stosswirkung beim Abrutschen des ersten Lagers erlitten hatten, nicht Stand halten und das ganze gewaltige Tragwerk verschwand in den Fluten des etwa 60 m tiefen Stromes. Auch diesmal kostete der Montageunfall einer grösseren Anzahl von Arbeitern und Ingenieuren das Leben.

Einhängender Mittelträger der Quebec-Brücke, auf dem Montagegerüst (Nach „Eng. News“ v. 24. Aug. 1916).
