Artikel: Ein Beitrag zum Kapitel Abrostung
Autor: Höhn, E.
DOI: <https://doi.org/10.5169/seals-82823>

Ein Beitrag zum Kapitel Abrostung.

Von E. Höhn, Obering. des Schweiz. Vereins von Dampfkesselbesitzern, Zürich.

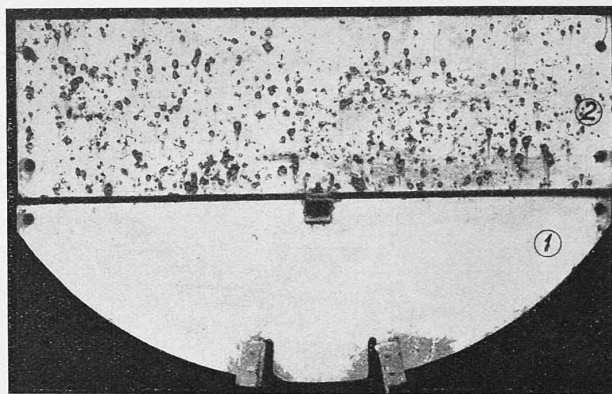
Anlässlich der Befahrung eines Dampfkessel eines ostschweizerischen Elektrizitätswerkes (Zweikammer-Wasserrohrkessel von 200 m² Heizfläche, mit einem Oberkessel, Betriebsdruck 13 at) wurde im Oberkessel ein sogenannter „Wellenbrecher“ angetroffen, von dem einige Bleche sehr stark angerostet waren, während andere fast keine Abrostung zeigten. Ein solcher Wellenbrecher bezweckt, das von unten her aus einer Kammer aufsteigende, mit Dampfblasen gemischte Wasser so zu führen, dass der Wasserspiegel möglichst wenig beunruhigt und die Ablesung am Wasserstandszeiger nicht erschwert wird. Der Wellenbrecher besteht aus einem offenen viereckigen Kasten, der aus mehreren dünnen Blechen (4 mm) zusammengebaut und im Oberkessel über der Wasserkammer aufgesetzt ist. Abb. 1 zeigt die Stirnseite dieses Wellenbrechers, aus der Ax-Richtung des Oberkessels gesehen. Wie man sieht, ist das untere Blechstück nur wenig¹⁾, das obere dagegen stark verrostet. Diese Bleche sind laut Aussage der Werkleitung seit der Inbetriebsetzung des Kessels (1904), nicht verändert worden; sie unterlagen somit ganz gleichen äussern Einflüssen. Der Kessel stand den grössten Teil des Jahres gefüllt aber kalt in Bereitschaft.

Abb. 1. Ansicht des untersuchten Wellenbrechers.
