**Artikel:** Der Talsperrenbruch im Val Gleno: untersucht im Auftrage von Ing. H.E. Gruner (Basel)  
**Autor:** Stucky, A.  
**DOI:** <https://doi.org/10.5169/seals-82737>

### Der Talsperrenbruch im Val Gleno

untersucht im Auftrage von Ing. H. E. Gruner (Basel), durch  
Dr. Ing. A. Stucky, Basel.

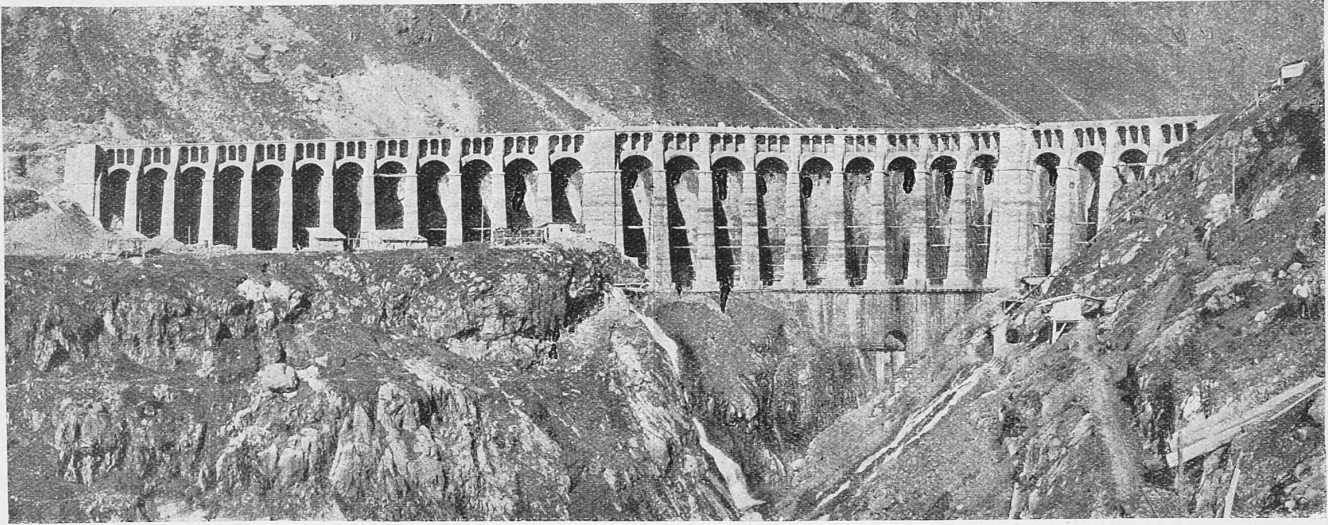
Abb. 4. Luftseitige Ansicht der Stauauer (von Süden) nach Bauvollendung im Herbst 1923.

die Katastrophe zu stark erschüttert wurde. Der Unglückspeiler war der dritte rechts vom westlichen Gruppenpfeiler, von unten gesehen (wie in Abb. 4), also keiner von jenen, die auf der hohen Grundmauer ruhten.

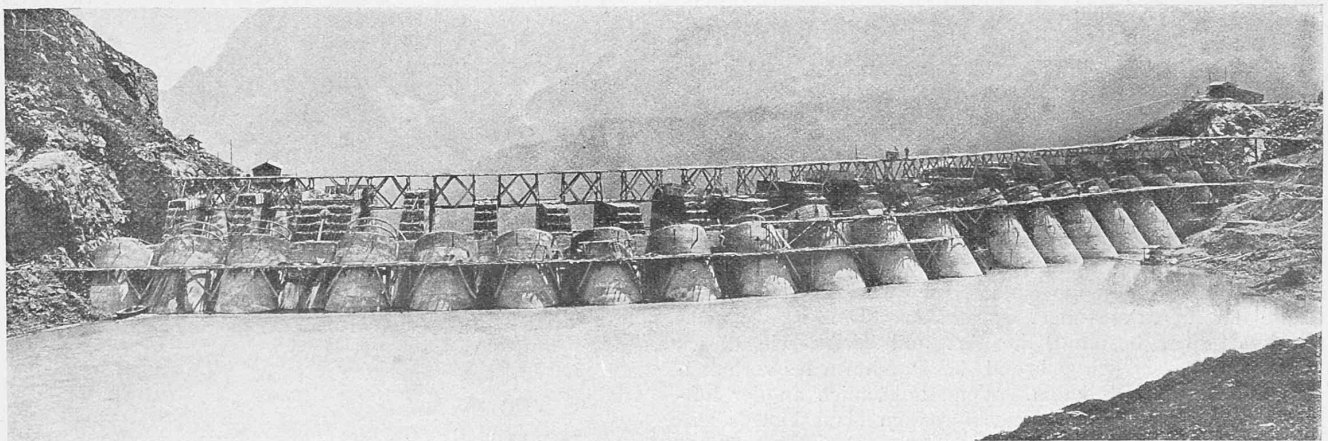
Abb. 3. Wasserseitige Ansicht (von Norden) der im Bau begriffenen Talsperre, unter wachsendem Stau.

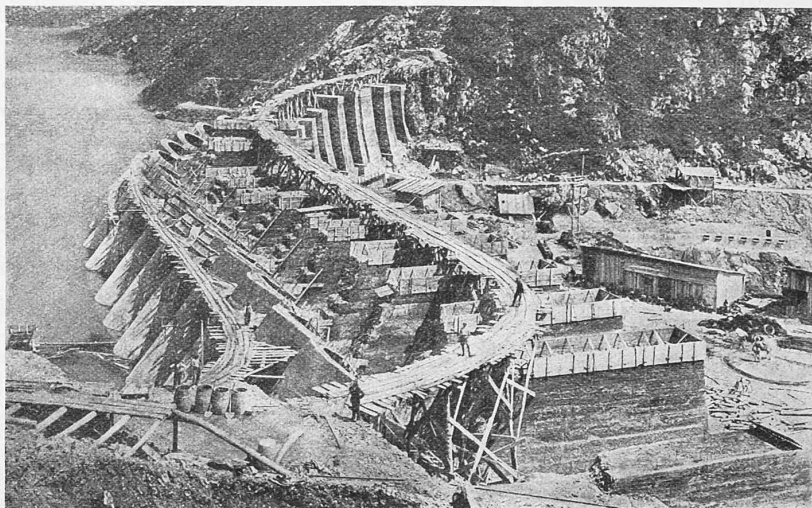
Abb. 2. Blick auf die Baustelle gegen die linke (östliche) Talseite.

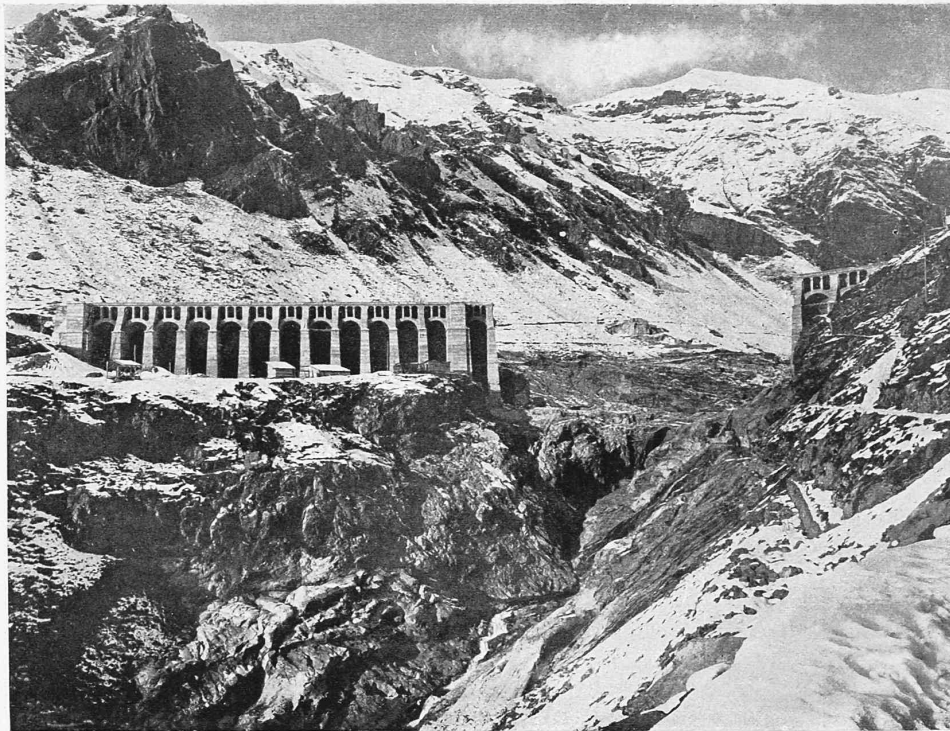
Abb. 7 (oben) Ansicht von Süden

Abb. 8 (unten) Ansicht aus Südwest

Die Abbildungen 7 bis 9 geben einen Begriff vom zerstörten Bauwerk. Ein Abschnitt von etwa 70 m ist vollständig weggerissen worden. Der untere Mauerwerkskörper ist dagegen, abgesehen von seiner luftseitigen Front, ziemlich intakt geblieben. Der ganze etwa 120 m lange, rechtsufrige Flügel steht noch, verschiedene Pfeiler sind aber stark beschädigt, das gleiche ist von den noch bestehenden Gewölben zu sagen. Diese Beobachtung erlaubt sogar den Schluss, dass das Unglück nicht einem Zufall zuzuschreiben ist, d. h. einem lokalen Defekt allein, der das Nachgeben eines einzigen Pfeilers verursacht und dabei rechts und links eine gewisse Zone in Mitleidenschaft gezogen hätte. Die Erhebungen weisen im Gegenteil darauf hin, dass die ganze Sperre schon vor dem Unglück ziemlich zerrüttet war.

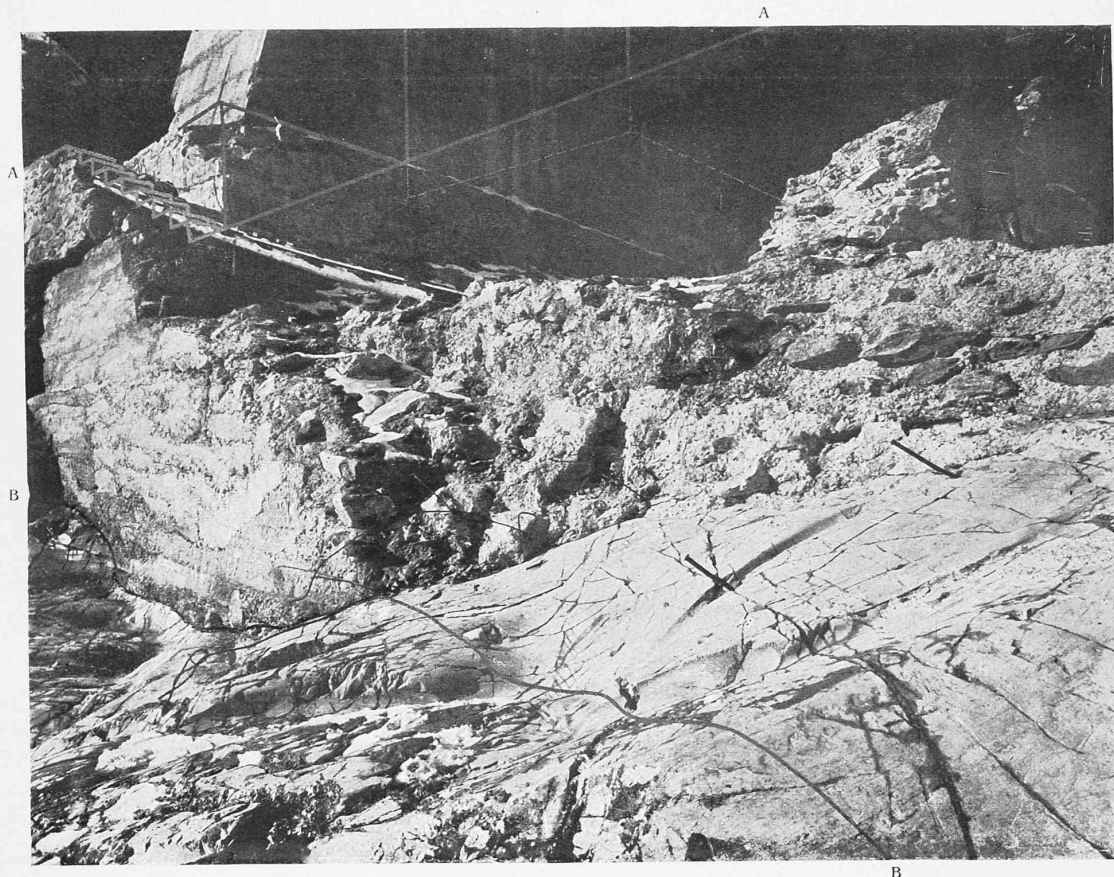
Abb. 10. Luftseitiger Mauerfuss am rechtsufrigen (westlichen) Ende des Durchbruchs am Gleno. Links oben der erste der stehengebliebenen Pfeiler; A-A Oberkante der massiven Fundamentmauer, B-B Schnittlinie ihrer Front mit der glatten, abschüssigen Felsoberfläche, auf die sie gestellt war.

Felsens eine sehr befriedigende. Eine Aufräuhung der glatten Gletscherschliffe, um das Haften des Beton zu erleichtern, wäre selbstverständlich unerlässlich gewesen, auch horizontale Abtreppungen hätten gemacht werden müssen. Der Fels ist so glatt, dass der Mörtel überhaupt nicht haften konnte, wie Abb. 10 zeigt. Es kleben heute nur noch einzelne Fetzen fest und der grösste Teil ist so glatt und sauber, wie wenn er überhaupt nie von Mörtel berührt worden wäre. Die Annahme, dass der Fels durch das abstürzende Wasser abgewaschen worden ist, ist nicht stichhaltig, denn der Erguss dauerte so wenig lang, dass er nur zerschlagen, nicht aber so schön auswaschen konnte. Der heutige Zustand der Felsoberfläche weist darauf hin, dass die Sperre überhaupt schon vor dem Unglück nicht auf dem Untergrund haftete. Man sieht übrigens auf Abbildung 10 den Spalt zwischen Mauerwerk und Fels ganz deutlich, er beträgt etwa 0,5 cm. Diese Beobachtung ist keine lokale, sie konnte auch an andern Stellen gemacht werden. *Das Bauwerk sass also ganz besonders schlecht auf seiner Unterlage*, trotz den wenigen Verankerungen, die infolge ihrer geringen Zahl und Stärke natürlich ganz unwirksam waren.

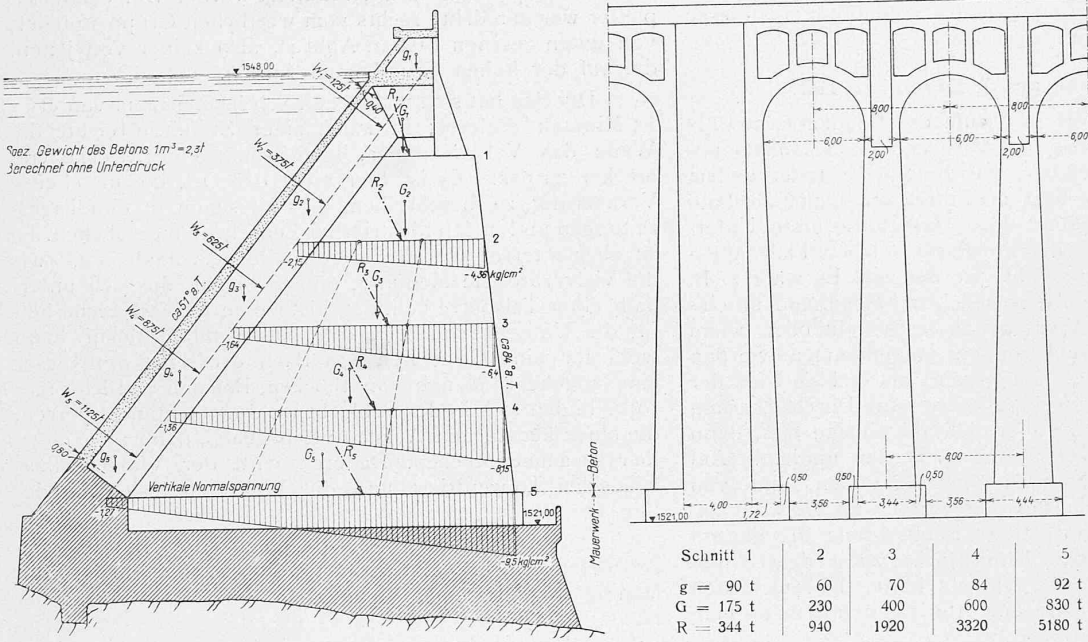
Abb. 5 und 6. Schnitt und luftseitige Ansicht der Gleno-Mauer, 1:400, samt gewöhnlicher statischer Untersuchung.

das Fehlen von Querversteifungen die Ursache des Zusammenbruches gewesen ist, doch hätten richtig angebrachte Verstreibungen nicht geschadet und hätten das Bauwerk auch nicht wesentlich verteuert. Die allgemeine Form des Bauwerks entspricht ungefähr dem, was heute anderwärts gemacht wird; was dagegen die Formgebung im Einzelnen und die Abmessungen betrifft, werden wir später Gelegenheit haben zu sehen, dass diese doch auch nicht ganz sachgemäss projektiert worden sind.

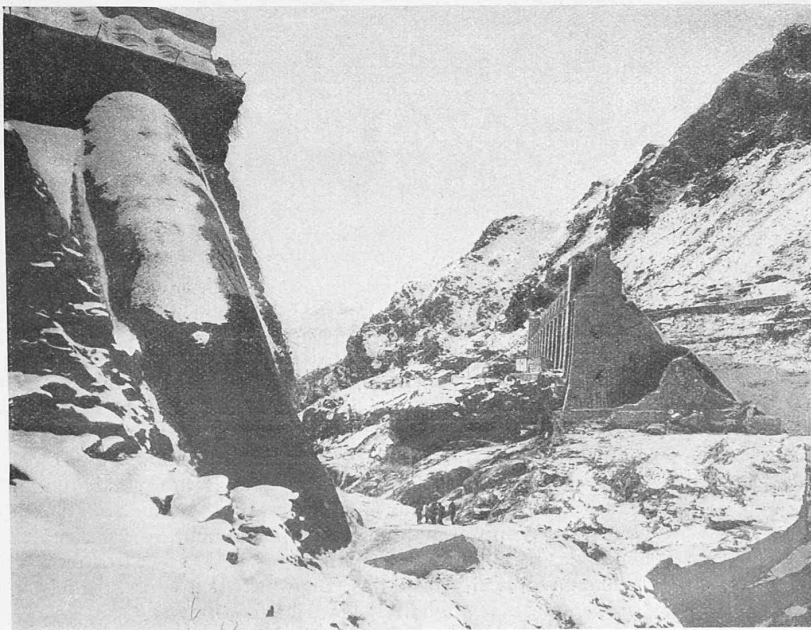
Abb. 9. Ansicht des Durchbruchs gegen die rechte (westliche) Talseite.

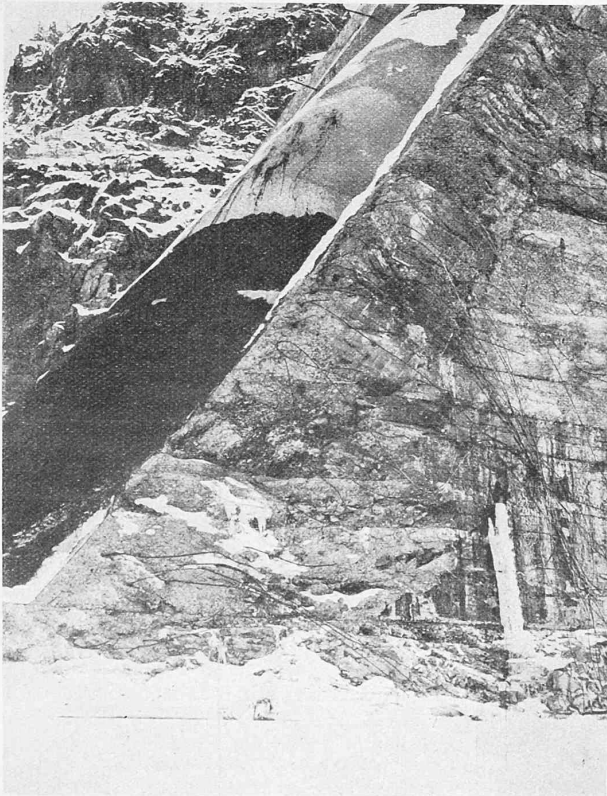
Was nun die verwendeten Materialien betrifft, so sind drei Punkte zu erwähnen. Der Schotter ist offenbar dem Seebecken entnommen und nicht oder ungenügend gewaschen und sortiert worden, was aus dem Aussehen des Beton und seiner Bruchstücke hervorgeht. Infolge unrichtiger Schottermischung lässt auch die Dichtigkeit des Beton viel zu wünschen übrig, was zu zahlreichen Durchsickerungen Anlass gegeben hat (Abb. 12).

Abb. 12. Gewölbe-Abscherung am ersten linksufrig stehengebliebenen Pfeiler. Man beachte die Vielfarbigkeit des Beton und die Baufugen (vergl. Abb. 11!).

Der obere Teil ist, wie erwähnt, aus Beton ausgeführt. Auch hier sind gewisse Vorbehalte zu machen. Abbildung 12 zeigt ein Gewölbe, das an seiner Einspannungsstelle im Pfeiler schön abgesichert worden ist; sie gibt ein eindrucksvolles Bild von der Qualität dieses Eisenbeton. Das Wasser hat natürlich einen leichten Weg durch solch porösen Beton gefunden, und der durch die Eiszapfen auf Abbildung 12 schön sichtbare Wasserverlust lässt sich nun leicht erklären. In den Eisenbeton dieser Gewölbe, der ganz dicht hätte sein müssen, sind grosse Steine eingeworfen worden, sodass ein Haften der Eiseneinlagen unmöglich war. Die Folge einer solchen Ausführung konnte denn auch nicht ausbleiben. An vielen Stellen waren die Gewölbe undicht, und nach Aussagen von Augenzeugen, die vor dem Unglück dabei waren, ist an manchen Stellen einfach Mörtel hingeworfen worden, um die grössten Wasserverluste aufzuhalten. Eigentümlich ist, dass die meisten der noch hängenden Eisen von Beton vollständig befreit sind, ebenfalls ein Zeichen dafür, dass die Haftfestigkeit eine höchst fragliche war. Auch die Tatsache, dass die Eisen beim Heraustreten aus dem Beton trichterförmige Löcher haben bilden können, weist auf die ungenügende Festigkeit des Beton hin.

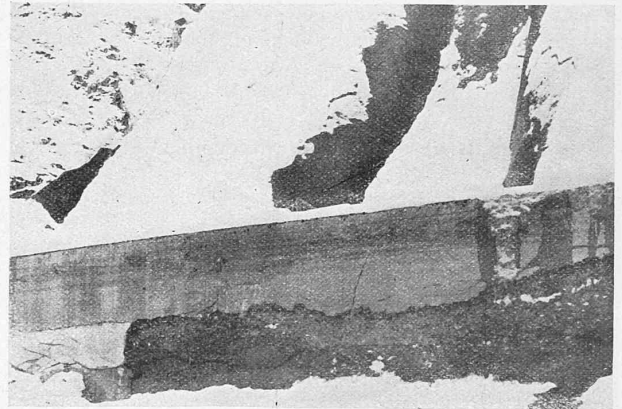
Abb. 13. Horizontalriss am wasserseitigen Gewölbefuss der Gleno-Mauer.

Trotz allen diesen Mängeln sind aber nicht die Gewölbe an der Katastrophe schuld, was an und für sich sehr erfreulich ist, denn es beweist wieder einmal, dass Gewölbe einen *sehr grossen Sicherheitsgrad* besitzen und selbst bei ungenügender und unsorgfältiger Bauausführung sehr viel aushalten können. Die Gewölbe, die rechts des zusammengebrochenen Abschnittes noch aufrecht stehen, weisen am Fusse auf der Oberwasserseite einen grossen horizontalen Riss auf, wie Abb. 13 zeigt. (Schluss folgt.)
