**Artikel:** Die Ausbesserung des durch Gipsquellen zerstörten Wasserstollens des Opponitzer Ybbskraftwerkes der Stadt Wien

**Autor:** Bodenseher, Ed.

## Die Ausbesserung des durch Gipsquellen zerstörten Wasserstollens des Opponitzer Ybbskraftwerkes der Stadt Wien.

Von Ing. ED. BODENSEHER, Wien.

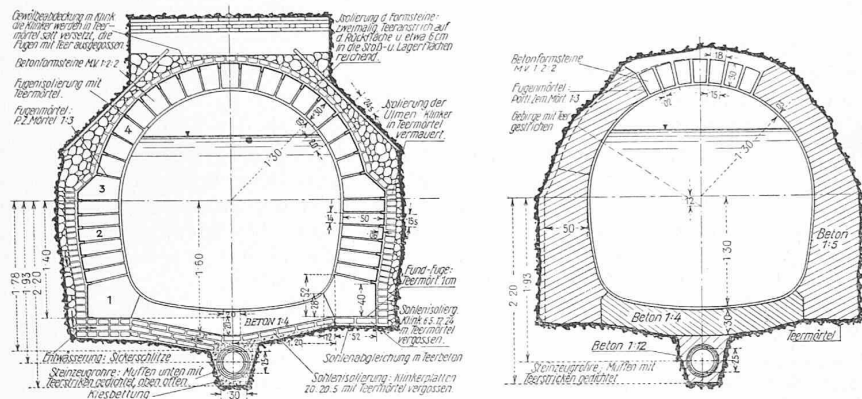
Abb. 1 und 2. Stollenmauerung in den Gipsstrecken (links) und in der Anhydritstrecke. — 1 : 80.

Die Bauleitung war sich von Anbeginn klar, dass es sich hier um eine ausserordentlich schwierige Arbeit handelte. Da bei Baubeginn der Elektrozzement in Oesterreich noch nicht bekannt war, wurde das aus Abbildung 1 hervorgehende Profil gewählt. Es wurde versucht, die hohligen Gipswässer vom eigentlichen Mauerwerk abzuhalten. Zu diesem Zweck wurde um den ganzen Stollen eine Steinpackung gelegt, um das Bergwasser in den Sohlenkanal abzuleiten. Durch Klinker, die in Teermörtel vermauert waren, wurde diese Steinpackung vom eigentlichen Betonmauerwerk isoliert. Das Mauerwerk bestand in den Strossen und in der Kalotte aus Betonformsteinen 1 : 2 : 2, in der Sohle aus einem Beton 1 : 4. In der Mitte unter der Sohle wurde ein Steinzeugrohr vom 25 cm l. W. verlegt, dessen Muffen unten mit Teerstricken gedichtet waren, während sie oben offen blieben, um das aus der Kiesbettung kommende Wasser aufzunehmen. Die Arbeiten wurden mit grösster Sorgfalt durchgeführt und die Drainageleitung mittels Schächten solange wie möglich offen gelassen.

In der Anhydritstrecke kam die auf Abbildung 2 angegebene Mauerung zur Ausführung. Hier ist nur der oberste Teil der Kalotte mit Formsteinen gemauert. Das vollständig trockene Anhydritgebirge wurde zuerst mit Teer gestrichen und in der Drainageleitung die Muffen sorgfältig mit Teerstricken gedichtet. Ferner wurde durch Herdmauern quer zur Tunnelaxe bei Beginn und am Ende der Anhydritstrecke das Eindringen von Wasser längs der Tunnelmauerung in den Anhydrit verhindert. Erwähnt sei noch, dass während des ganzen Vortriebs im Hinterleithenstollen niemals ein aktiver Sohlendruck beobachtet werden konnte. Dadurch rechtfertigt sich die verhältnismässig flache Sohle des Stollenprofils.

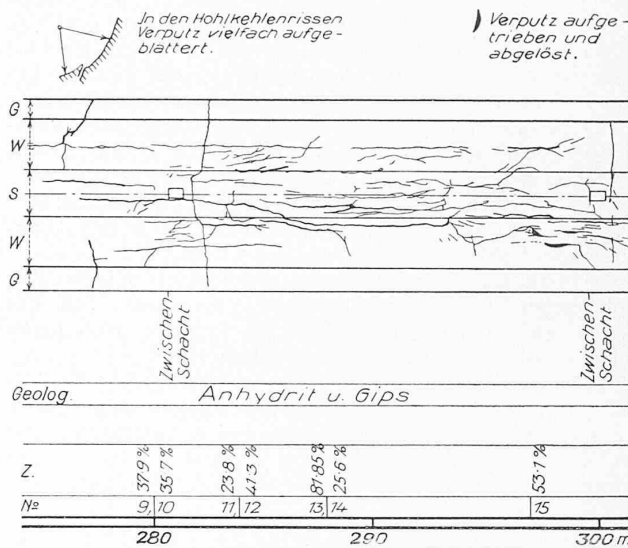
Bei einer ersten Besichtigung im März 1925 zeigte sich der Stollen, dessen Verputz mit der allergrössten Sorgfalt ausgeführt worden war, vollständig in gutem Zustand. Bei einer zweiten Besichtigung im September 1925 wurden die ersten Risse und Sprünge beobachtet, die bis zu einer weitem Besichtigung Mitte Oktober rasch zunahm und Ende November einen bedenklichen Umfang angenommen hatten. Die Abbildung 3 auf Seite 228 zeigt das Bild der damals festgestellten Risse.

Chemikers Dr. Müller beauftragt, den Stollen gründlich zu untersuchen und seine Rekonstruktion durchzuführen. Zu diesem Zwecke in grosser Zahl vorgenommene Betonproben bestätigten die schon durch Augenschein gewonnene Ueberzeugung, dass der Beton durch Gips zerstört worden war.

Ganz abgesehen von den chemischen Untersuchungen konnte festgestellt werden, dass alle aus Formsteinen bestehenden Teile weniger angegriffen waren, als der an Ort und Stelle hergestellte Stampf-Beton. Der Beton war z. T. statt von Mörtel, nur mehr von einer amorphen Gipsmasse zusammengehalten. Der sehr gut ausgeführte dichte Verputz hat dem Angriff des Gipswassers widerstanden, er ist nur durch das Quellen der darunter liegenden Betonschichten zerstört und zerrissen worden. Die Risse, die auf den ersten Anblick als Spannungsrisse angesprochen wurden, zeigten sich überall als die Wirkung der Quellung des Beton. Am stärksten war die Zersetzung im Bereich der verschiedenen gipsführenden Quellen.

Abb. 3. Ausschnitt an dem Risseplan. — Masstab 1 : 300.  
G Gewölbe, W Widerlager, S Scheitel, Z festgestellte Zerstörung des Beton, darunter Nr. der am 6. Dez. 1925 entnommenen Proben.

2. Darauf erfolgte die Ausbesserung bzw. Wiederherstellung des zerstörten Stollens unter Benützung von Elektrozetement, der aus der Schweiz bezogen werden konnte. Stellen, wo die Schäden im Verputz nur klein waren, wurden herausgespitzt und mit Elektrozetement-Mörtel geflickt. Dort, wo die Schäden grösser waren, kam eine Gunitröhre von 2,45 m Durchmesser und 75 mm Wandstärke zur Ausführung. Das betreffende neue Profil geht aus Abbildung 6 hervor. Die Armierung besteht aus Rundeisen von 12 bis 14 mm in Abständen von 6 cm, sowie in der Längsrichtung aus acht Stäben von 8 mm, an denen die Spiralen angehängt werden konnten; das Eisengewicht pro laufenden Meter Stollen beträgt rund 230 bis 250 kg. Zuerst wurde die Sohle mit den Hohlkehlen samt der Eisenarmierung mit einer Dosierung von 350 kg/m<sup>3</sup> Elektrozetement betoniert und erst von den Strossen an gunitiert. Man entschloss sich für eine ganze Röhre, weil man befürchtete, dass auf dem kranken Beton ein Verputz, sogar aus Elektrozetement, nicht mehr haften könne. Es wurden zwei solche Gunitröhren eingezo-gen, die eine von 35 m, die andere von 140 m Länge.

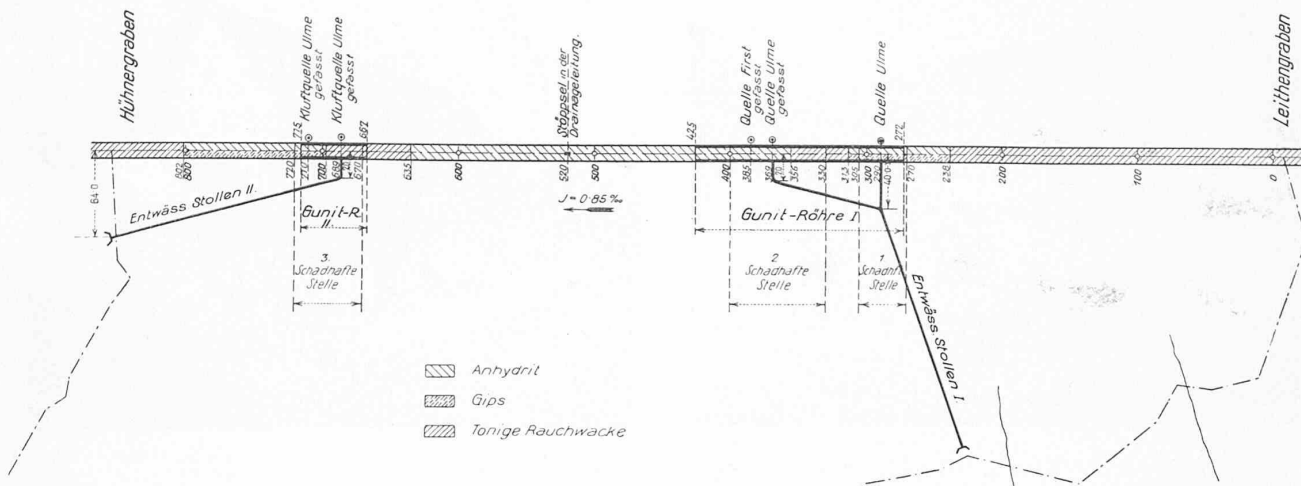
In den Gipsstrecken wurden im ganzen fünf Quellen in zwei Gruppen angefahren, und zwar Gruppe I mit drei Quellen in Stollenmeter 290, 356 und 385, Gruppe II mit zwei Quellen in Stollenmeter 689 und 710. Die chemische Untersuchung dieser Bergwässer ergab einen Gehalt von 1,1 bis 1,4 ‰ von an Ca gebundener SO<sub>4</sub>, während für die in der Rohwacke aufgeschlossene Quelle dieser Säuregehalt nur 0,057 ‰ betrug. Zum Vergleich sei angeführt, dass das Wiener Hochquellenwasser einen SO<sub>4</sub>-Gehalt von 0,003 ‰ aufweist. Demgegenüber hat also das Wasser der Gipsquellen (I und II) eine 467-fache, die Rohwacke-Quelle nur eine 19-fache Anreicherung an SO<sub>4</sub>.

Abb. 4. Lageplan-Skizze des Hinterleithen-Stollens mit Angabe der Gesteinsverhältnisse der durchfahrenen Strecken. — Masstab 1 : 5000.

1. Es wurde zunächst für eine sichere und vollständige Abführung der Gipswässer gesorgt. Im vorliegenden Falle war dies möglich, da durch verhältnismässig kurze, nach dem Tale mündende Drainagestollen, die Gipsquellen erreicht werden konnten (siehe Abbildung 4). Diese Drainageleitungen führen unter den Wasserstollen, wie aus den Abbildungen 5 und 6 hervorgeht; die Abbildung 7 zeigt den Querschnitt der Drainageleitung. Bei einem Minimalausbruchprofil wurden die Stollen in Betonformsteinen mit prima Portlandzement 300 kg/m<sup>3</sup> ausgemauert, und für den Mörtel gelangte Elektrozetement zur Verwendung.

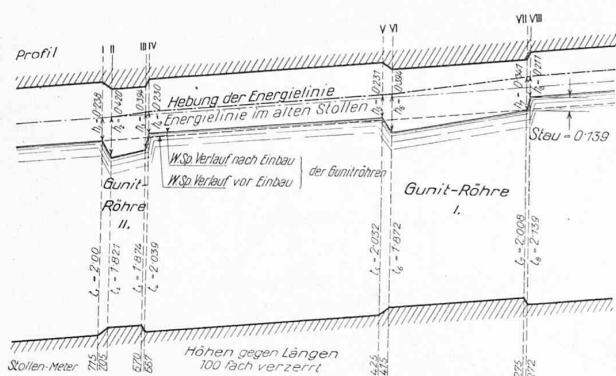
Abb. 8. Wasserspiegelverlauf in den Gunitröhren. Masstab für die Längen 1 : 7000, für die Höhen 1 : 70.

Für den ersten Fall ist der errechnete Wasserspiegelverlauf aus Abbildung 8 ersichtlich. Die Berechnung erfolgte von Profil I aus bis Profil VIII durch erstmaliges Schätzen der nächsten Stollenfülltiefe, Bestimmung eines mittleren  $F_m$ ,  $R_m$  und  $v_m$  und Kontrolle des angenommenen Energielinien-Gefälles mit der Formel von Ganguillet und Kutter.

Demnach errechnete sich als Stauhöhe Fall 1:  $h_1 = 0,139$  m, Fall 2:  $h_2 = 0,203$  m, Fall 3:  $h_3 = 0,272$  m.

Bei der letzten Begehung wurde nun der durch seine Spuren an der Stollenwand künstliche Wasserspiegel vermessen, wobei sich zeigte, dass der Wasserspiegelverlauf sich mit dem nach Fall 1 errechneten fast genau deckte. Bemerkenswert ist noch, beim Beginn der Verengung, das Auftreten von stehenden Wellen, die nur langsam ausklingen.
