Artikel: Die Ausbesserung des durch Gipsquellen zerstörten Wasserstollens des Opponitzer Ybbskraftwerkes der Stadt Wien
Autor: Bodenseher, Ed.
DOI: <https://doi.org/10.5169/seals-41795>

Die Ausbesserung des durch Gipsquellen zerstörten Wasserstollens des Opponitzer Ybbskraftwerkes der Stadt Wien.

Von Ing. ED. BODENSEHER, Wien.

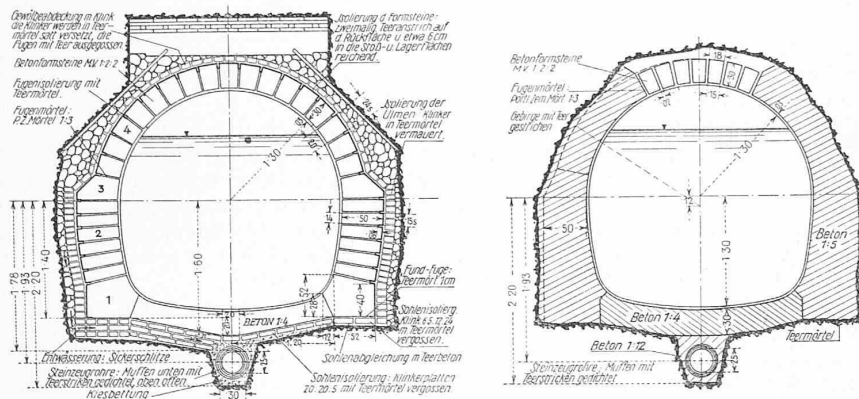
Abb. 1 und 2. Stollenmauerung in den Gipsstrecken (links) und in der Anhydritstrecke. — 1 : 80.

Die Bauleitung war sich von Anbeginn klar, dass es sich hier um eine ausserordentlich schwierige Arbeit handelte. Da bei Baubeginn der Elektrozement in Oesterreich noch nicht bekannt war, wurde das aus Abbildung 1 hervorgehende Profil gewählt. Es wurde versucht, die hohligen Gipswässer vom eigentlichen Mauerwerk abzuhalten. Zu diesem Zweck wurde um den ganzen Stollen eine Steinpackung gelegt, um das Bergwasser in den Sohlenkanal abzuleiten. Durch Klinker, die in Teermörtel vermauert waren, wurde diese Steinpackung vom eigentlichen Betonmauerwerk isoliert. Das Mauerwerk bestand in den Strossen und in der Kalotte aus Betonformsteinen 1 : 2 : 2, in der Sohle aus einem Beton 1 : 4. In der Mitte unter der Sohle wurde ein Steinzeugrohr vom 25 cm l. W. verlegt, dessen Muffen unten mit Teerstricken gedichtet waren, während sie oben offen blieben, um das aus der Kiesbettung kommende Wasser aufzunehmen. Die Arbeiten wurden mit grösster Sorgfalt durchgeführt und die Drainageleitung mittels Schächten solange wie möglich offen gelassen.

In der Anhydritstrecke kam die auf Abbildung 2 angegebene Mauerung zur Ausführung. Hier ist nur der oberste Teil der Kalotte mit Formsteinen gemauert. Das vollständig trockene Anhydritgebirge wurde zuerst mit Teer gestrichen und in der Drainageleitung die Muffen sorgfältig mit Teerstricken gedichtet. Ferner wurde durch Herdmauern quer zur Tunnelaxe bei Beginn und am Ende der Anhydritstrecke das Eindringen von Wasser längs der Tunnelmauerung in den Anhydrit verhindert. Erwähnt sei noch, dass während des ganzen Vortriebs im Hinterleithenstollen niemals ein aktiver Sohlendruck beobachtet werden konnte. Dadurch rechtfertigt sich die verhältnismässig flache Sohle des Stollenprofils.
