Artikel: Der Bruch der St. Francis-Staumauern in Californien
Autor: Noetzli, F.A.
DOI: <https://doi.org/10.5169/seals-42486>

Der Bruch der St. Francis-Staumauer in Kalifornien.

Von Dr. Ing. F. A. NOETZLI, Ingenieur Consultant, Los Angeles, Cal.

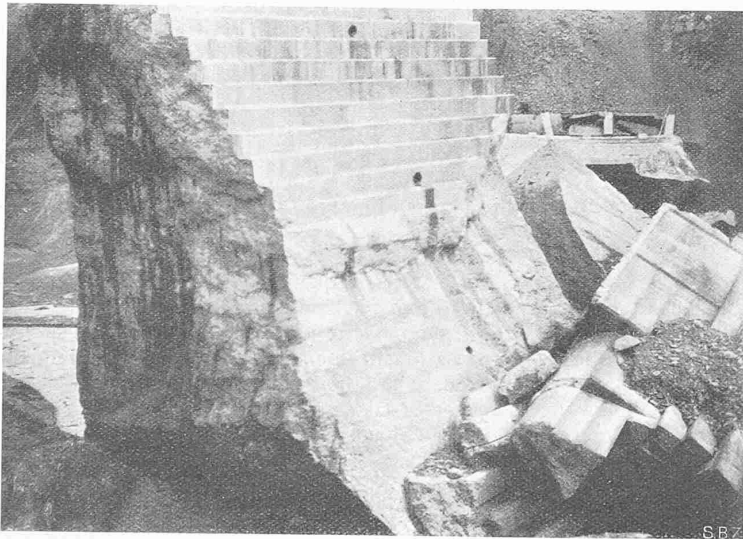
Abb. 7. Fuss des stehen gebliebenen Mittelteils.

An der Luftseite des stehen gebliebenen Mittelstückes der Mauer ist eine etwa 2,50 m dicke Platte abgeschert, die sich über die ganze Breite des Stückes und vom Fundament bis ungefähr zur halben Höhe der Mauer erstreckt. Diese Platte ist in den Abb. 2, 3, 5, 6 und 7 zu erkennen. Ihr oberer Teil wurde weggeschwemmt; der untere Teil dagegen ist durch einen Riss vom Mauerkörper abgetrennt, liegt aber noch am ursprünglichen Ort. Die Bruchfläche, wenigstens soweit sie sichtbar ist, ist neu.
