Artikel: Der gedrehte Turmhelm der alten Kirche zu St. Johann auf Davos
Autor: Häsler, G. / Baumann, E.F.
DOI: <https://doi.org/10.5169/seals-44717>

Der gedrehte Turmhelm der alten Kirche zu St. Johann auf Davos.

Von G. HÄSLER und E. F. BAUMANN, Arch., Davos.

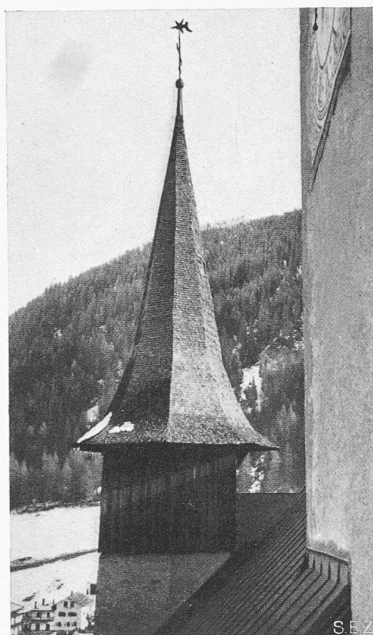
Abb. 12. Das alte Türmchen, erbaut um 1300.

An der Nordost-Ecke der Kirche erhebt sich der kleine alte Turm (siehe Abb. 12); der hatte schon zwei Jahrhunderten getrotzt, als der hohe errichtet wurde. Er hat ebenfalls eine stehende Stuhlkonstruktion, aber nach allen Seiten versteift und verstrebt (siehe Abb. 13) und steht heute noch so grad und sicher da wie schon damals; seine Verdrehung beträgt bloss etwa 3°. An Vorbildern bewährter Konstruktion fehlte es also nicht. Aber nach bekannten Beispielen¹⁾ zu schliessen, mag der Erbauer des hohen Helms ein zugewandter Tiroler mit weniger geschulten konstruktiven Begriffen gewesen sein. Sonst hätte er es wohl für die Versteifung der Binder bei Bügen bewenden lassen und hätte das viele Holz dieser Kreuzstreben verwendet zu einer Verriegelung und Verschwertung benachbarter Stuhlsäulen gegeneinander und einer durch den ganzen Helm durchgreifenden Verstrebung, analog der Bauart im alten Turm.
