Artikel: Ueber Erdbebenwirkung auf Hochbauten
Autor: Maillart, R.
DOI: <https://doi.org/10.5169/seals-45600>

Ueber Erdbebenwirkung auf Hochbauten.

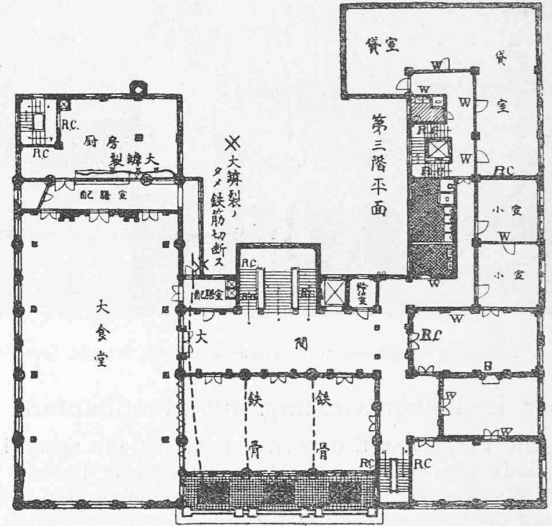
Die Erklärung ergibt sich aber aus der Betrachtung des Grundrisses. Offenbar ist die betreffende Fassade (linker Flügel) verhältnismässig schwach belastet, indem die Hauptdeckenträger parallel zu ihr liegen, also die weiter hinten liegenden acht Pfeiler belasten. Diese Pfeiler samt den vorgesetzten Fassaden haben in Bezug auf Stösse parallel zur Hauptfassade ganz geringe Steifigkeit gegenüber der durch das Pfostenfachwerk der Fassade gebotenen. Die den Pfeilerbelastungen entsprechenden Horizontalkräfte werden also nicht von den Pfeilern aufgenommen, sondern durch als liegende Träger wirkende Decken auf die Fassade und die ihr gegenüberliegende Innenmauer übertragen.

Abb. 3 u. 4. Grundriss und Fassade 1 : 600 eines Gebäudes in Japan mit Eintragung der Risse infolge des Bebens vom September 1923.

Dadurch werden die auf die Fassade wirkenden Horizontalkräfte gegenüber der früheren Annahme schätzungsweise viermal grösser. Die Randspannungen werden demgemäss

Für σ_d von 5 bis 30 kg/cm² ergeben sich also Druckspannungen an den Kanten von 35 bis 210 kg/cm² und entsprechende Zugspannungen von 25 bis 150 kg/cm². In den unteren Stockwerken können also die Kanten zerdrückt werden, während an den Gegenkanten die Zugfestigkeit überwunden wird. Die dadurch ohne Zweifel verursachten Risse können aber naturgemäss nicht aufklaffen, da der Querschnitt im ganzen gedrückt bleibt. Anders bei den Diagonalrissen, die unter den kleineren, aber immerhin zur Rissbildung genügenden schiefen Zugspannungen von 12,5 bis 75 kg/cm² entstehen. Die Vertikalbelastung hat in diesem Fall eher ein Hinausdrücken der gelösten Keile, also ein Aufklaffen der Risse zur Folge, die deshalb stark in Erscheinung treten.

Bemerkenswert ist, dass in dem symmetrisch gelegenen Flügel rechts die Zerstörungen geringer sind. Die Pfeiler sind intakt mit Ausnahme der Treppenhauswand. Der Grundriss zeigt, dass nicht weit hinter den drei intakten Pfeilern kräftige Mauern parallel zur Fassade bestehen, die offenbar einen grossen Teil zur Versteifung beigetragen und damit die Fassade vor grösserer Zerstörung bewahrt haben; die Treppenhauswand dagegen entbehrt dieser Hilfe.
