Zeitschrift: Schweizerische Bauzeitung
Band: 101/102 (1933)
Heft: 20

INHALT: Der Abrutsch des alten Quai Perdonnet in Vevey, am 22. März 1933. — Fussbodenheizung System Dériaz. — Wettbewerb für ein Sekundar-Schulhaus in Zürich-Höngg. — Ausstellung „Bau-Installation“ in Konstanz. — Mitteilungen: Siemens-Martin-Ofen mit 400 t Fassung. Eine umgedrehte Brücke. Ein Kurs für Kesselhaus-

Der Abrutsch des alten Quai Perdonnet in Vevey, am 22. März 1933.

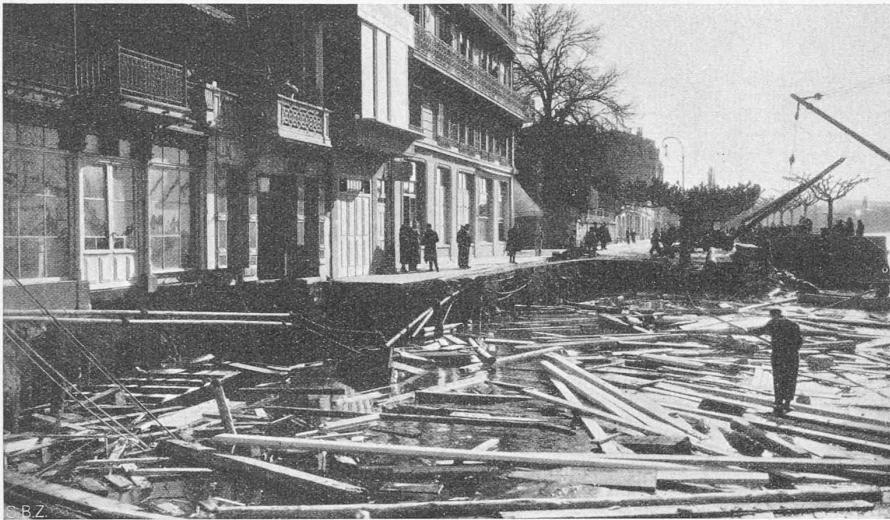
Abb. 9. Ansicht des Quai-Absturzes vom 22. März 1933, gegen Osten. — Photos E. Rieder, Vevey.

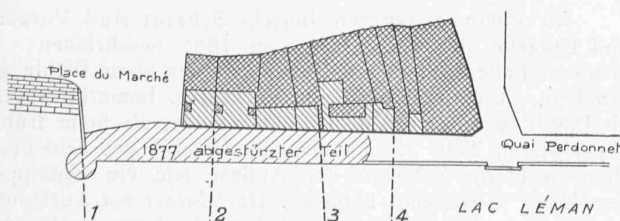
Abb. 1. Lageplan (1 : 2500) des Quai-Absturzes vom 11. Mai 1877.

L'accident a eu lieu, comme on peut bien le penser, par la pression du terrain de remblai sur les pilotis, qui furent couchés, en se cassant en partie et remontèrent plus loin verticalement. Plus tard les culots des pilotis cassés, chargés de la pointe en fer, se montrèrent également à la surface. Mr. Forel conclut d'après cela que l'effondrement a suivi deux phases: la première dans laquelle le remblai a glissé seul, en couchant et cassant les pilotis, puis un glissement profond, pendant lequel le sol sous-lacustre s'est déplacé aussi en dégageant les pointes des pilotis précédemment cassés.

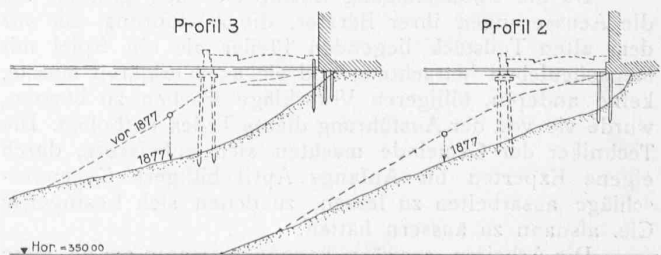
Abb. 2. Charakteristische Profile zu Abb. 1. — Masstab 1 : 800.

On s'explique facilement ce glissement subséquent du terrain profond: au moment du glissement du

remblai, les pilotis tout en se cassant en partie, firent effet de levier sur le terrain d'aval. Ils le désagrégèrent, le déplacèrent même. Puis le sol d'amont qui n'était plus retenu, glissa à son tour, en poussant devant lui les culots des pilotis.“ —
